Silurveien 42, 0380 OSLO

Befaringsdato: 09.08.2024

Rapportdato: 13.08.2024

Leilighet - Byggeår: 1961

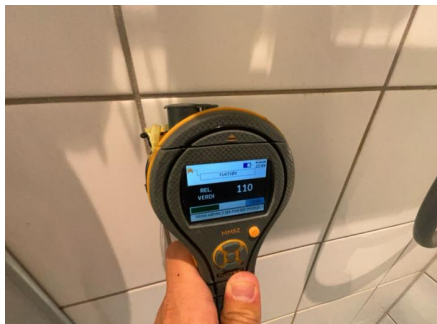
5. ETASJE > BAD

TG 2 Overflater Gulv

- Våtrommet fungerer med dette avviket.

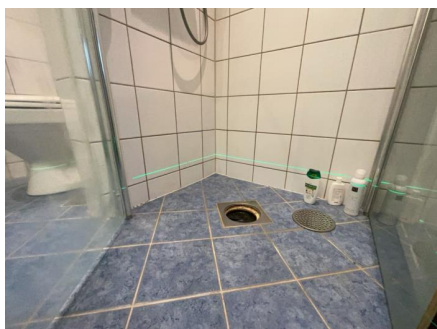
5. ETASJE > BAD

TG 2 Sluk, membran og tettesjikt

- Overvåk tilstanden jevnlig. For å få tilstandsgrad 0 eller 1 må slukløsningen skiftes ut og sannsynligvis må også membransjiktet skiftes/utbedres. Det er imidlertid vanskelig å si noe om tidspunktet for når dette er nødvendig.
- Installering av tett dusjkabinett anbefales.

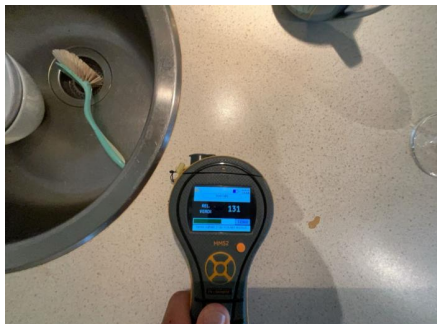
5. ETASJE > STUE/KJØKKEN

📍 TG 2 Avtrekk

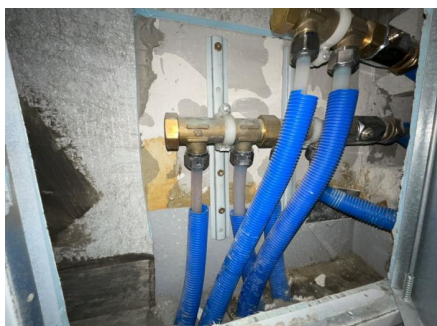
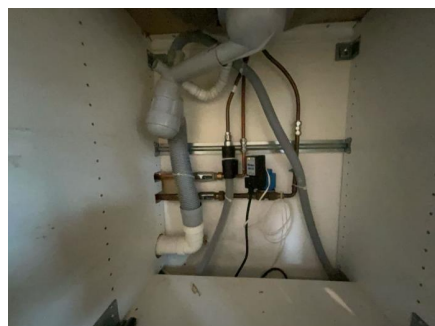
📍 TG 2 Avløpsrør

Avløpsrør av plast/jern. Synlige avløpsrør av plast/pvc på kjøkken og internt i badet. Tilstandsgrad er satt ut fra vurderingen av de bygningsdelene som var tilgjengelige og mulige å bedømme ut fra en visuell befaring. Skjult/felles opplegg er ikke vurdert.

- Det er ikke behov for utbedringstiltak siden anlegget fungerer i dag, men ut ifra alder kan skader plutselig oppstå på eldre anlegg.
