| Adresse | Sundelia 8 | | |

Befaringsdato: 19.08.2024

Rapportdato: 21.08.2024

## BOLIGBYGG MED FLERE BOENHETER

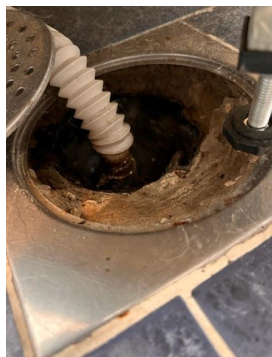
Ved kontroll av overflater er det ikke symptomer på svikt i konstruksjon.  
Sluk er sjekket, sluk er fra byggeår. Vinylbelegg er tilsluttet sluk og klemt med klemring i sluk.  
Det var ingen visuelle tegn til fuktskader eller indikert avvikende fukt ved søk i rom.

- Overvåk tilstanden jevnlig. For å få tilstandsgrad 0 eller 1 må slukløsningen skiftes ut og sannsynligvis må også membransjiktet skiftes/utbedres. Det er imidlertid vanskelig å si noe om tidspunktet for når dette er nødvendig.

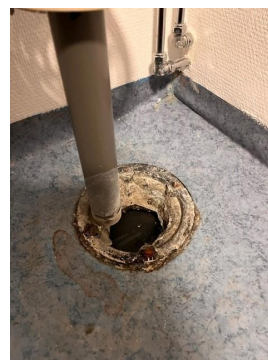
Klemring til sluk ligger løst pga skruer brukt til innfesting mot sluk er rustet i stykker.

Sluk med løs klemring.

- Det må foretas utbedring for å unngå fuktskader i konstruksjonen.

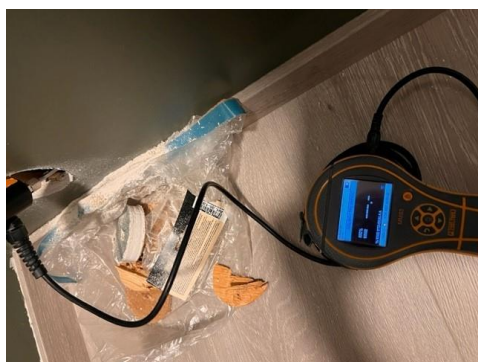
Hulltaking er foretatt uten å påvise unormale forhold. Hulltaking er foretatt ved/i toalettrom. Fuktkvotemåling (vekt%) i konstruksjonen ble målt til 0.

Fuktmåling i vegg mot våtsone.
