# Tilstandsrapport

Tomannsbolig

Niels Juels gate 95, 4008 STAVANGER

Befaringsdato: 18.10.2024

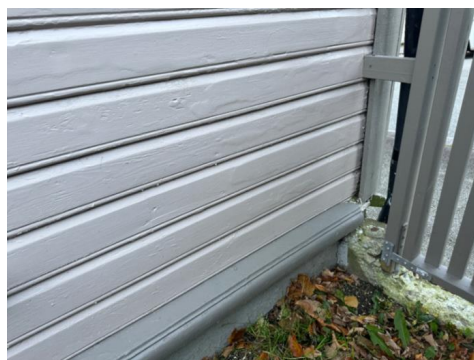
- Det er ingen eller liten lufting i nedre kant av kledning mot grunnmur.
- Det er påvist spredte råteskader i bordkledningen.

Det er glipe mellom vannbord og bordkledning over og under vindu. Overganger er utsatt for fukt.

Glippe mellom vannbord og bordkledning over vindu.

- Råteskadet trekledning må skiftes ut.
- Lokal utbedring må utføres.
- Det bør foretas tiltak for å bedre lufting av kledningen.

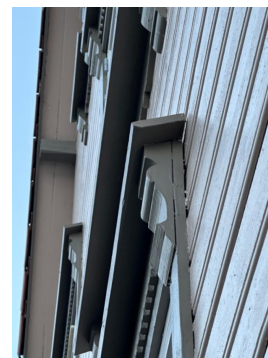
Glippe mellom vannbord og bordkledning under vindu.

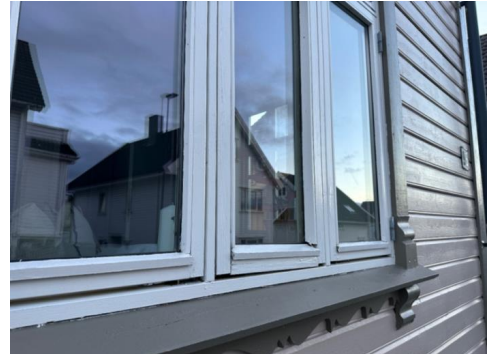
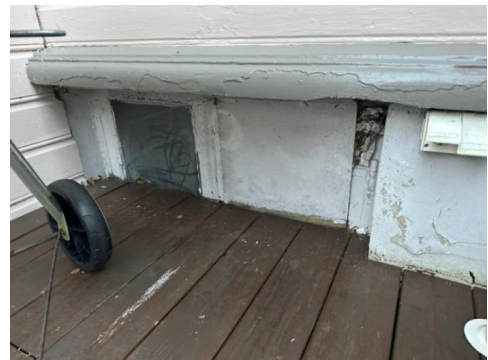
## TG 2 Vinduer

- Det er påvist noen glassruter som er punktert eller sprukne.
- Karmene i vinduer er slitte og det er sprekker i trevirket.

- Det er påvist vinduer med fukt/råteskader.

- Vinduer med råteskader må erstattes med nye.

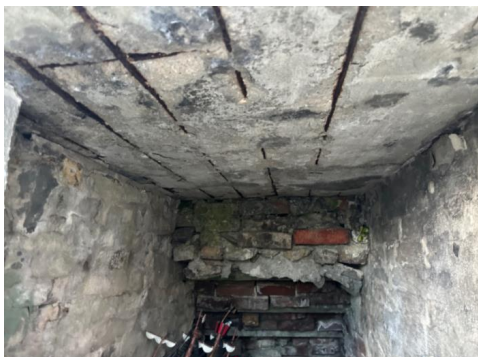
- Rekkverkshøyder er under dagens forskriftskrav til rekkverk i trapper.
- Det er påvist andre avvik:

Det er påvist avskalling i mur og synlig armering pga. korrosjon på armering.

- Det må foretas tiltak for å lukke avviket.

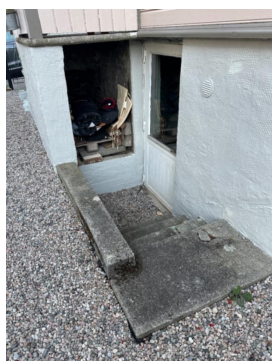
## TG 3 Utvendige trapper - 2

Utvendig trapp til kjeller i betong.

- Rekkverk må monteres for å lukke avviket.

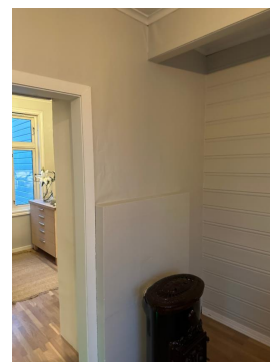
- Det er påvist sprekker og/eller riss i pipe.
- Pipevanger er ikke synlige.

- Det må foretas lokal utbedring.
- Pipevanger må gjøres tilgjengelig.

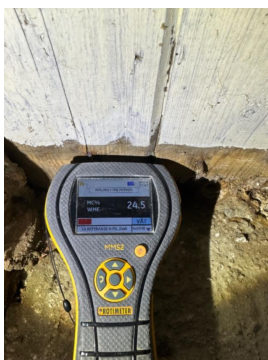
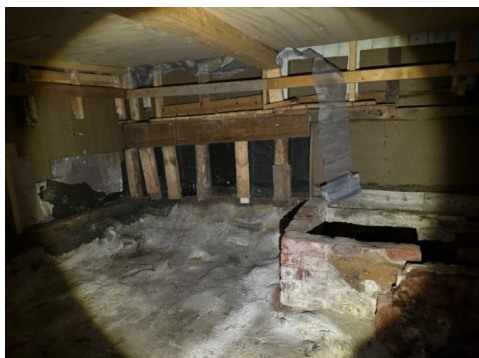
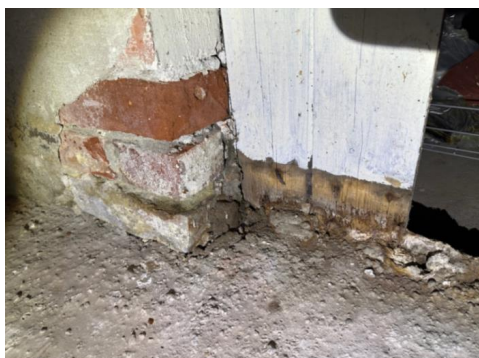
## TG 3 Rom Under Terreng

- Det er påvist indikasjoner på noe fuktgjennomtrenging inn i kjellermur.

- Det er påvist synlige fukt/råteskader i treverk i underetg./kjeller, hulltaking er derfor ikke nødvendig
- Det er påvist andre avvik:

Det er i underkant av baderom påvist skader og fukt, samt noe ufagmessig konstruksjon.

Det er flygehull etter treskadeinsekter/borebiller i trevirket. Trevirket anbefales behandlet med egnet middel.

- Andre tiltak:
- Det må foretas tiltak for å utbedre årsak til fukt-/råteskadene samt utbedre råteskadene

Treverk med flygehull anbefales behandlet.

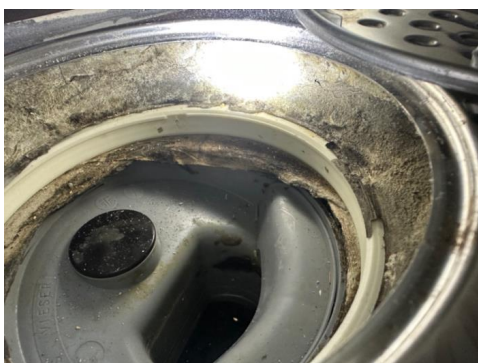
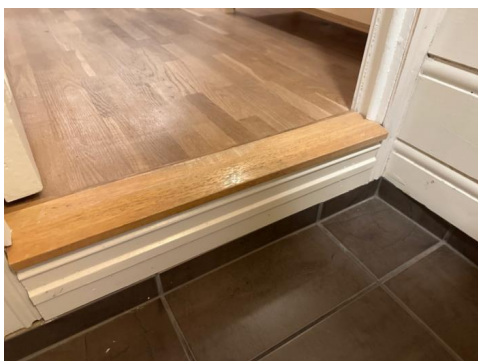
- Det er påvist avvik i fallforhold til sluk i forhold til krav i forskrift på byggetidspunktet.
- Målinger viser at det ikke er fall til sluk (motfall).

- Det må etableres tilfredsstillende tettesjikt/membran på våtrommet.

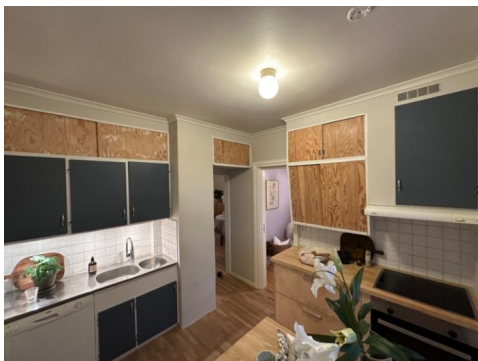
Innredning har ulik alder og fremstår med normal elde og slitasje iht. alder. Noe skader i plast i en kjøleskuff.

- Det er ikke behov for utbedringstiltak.
