Tilstandsrapport

Enebolig

Engvegen 7, 6600 SUNNDALSØRA
  SUNNDAL kommune
  # gnr. 51, bnr. 228

Befaringsdato: 20.08.2024

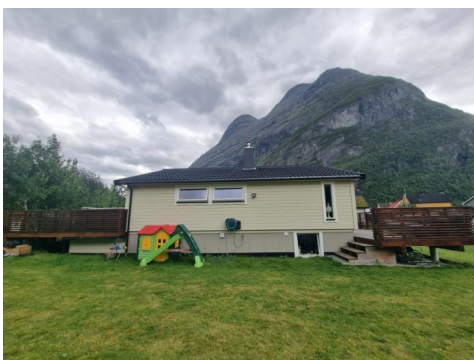
Vurdering av avvik:

- Rekkverk må monteres for å lukke avviket.

Kostnadsestimat: 10 000 - 50 000

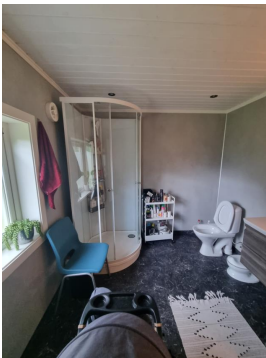
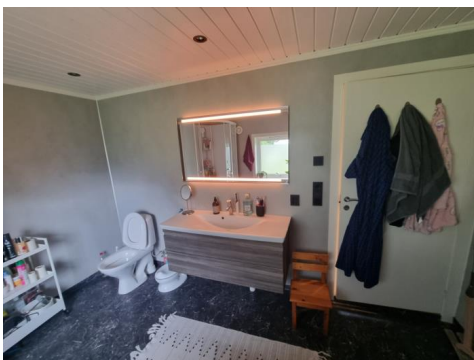
Vurdering av avvik:

- Det er påvist avvik som tilsier at det bør foretas tiltak på enkelte dører.

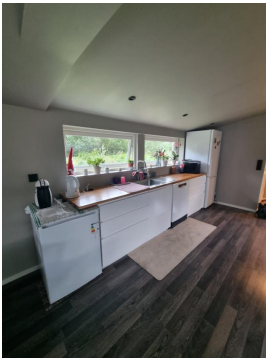
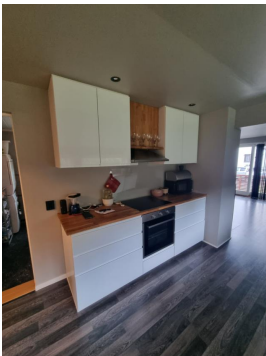
- Det er påvist skader på overflater/kjøkkeninnredning utover normal slitasjegrad.

Det er påvist slitasjeskade/svelleskade på skrog/ benkeskap under oppvaskkum.

- Det må påregnes lokal utbedring/utskifting.

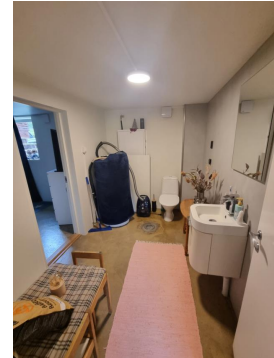
Vurdering av avvik:

- Det bør etableres tilfredsstillende tilluft til toalettrom, f.eks. luftespalte ved dør e.l.
