# Tilstandsrapport

Enebolig

Engvegen 7, 6600 SUNNDALSØRA

Befaringsdato: 20.08.2024

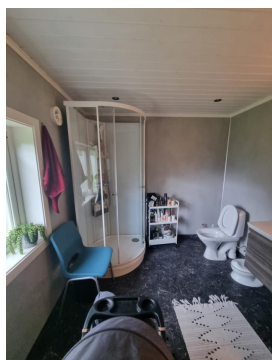
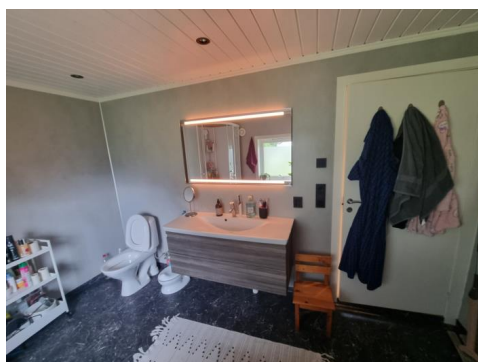
### 1. ETASJE > BAD

- Det er påvist avvik i krav til høydeforskjell/fall-løsning på våtrommet.

- Det må foretas utbedring av avviket.
