# Egenerklæring

Engvegen 7, 6600 SUNNDALSØRA

Befaringsdato: 20.08.2024

# Tilstandsrapport

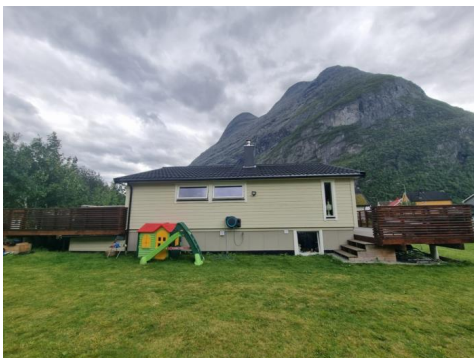
## Vurdering av avvik:

- Rekkverk må monteres for å lukke avviket.

**Kostnadsestimat: 10 000 - 50 000**

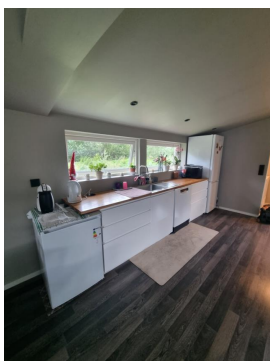
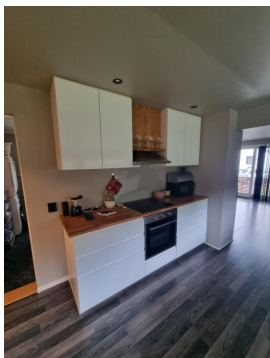
- Det er påvist skader på overflater/kjøkkeninnredning utover normal slitasjegrad.

Det er påvist slitasjeskade/svelleskade på skrog/ benkeskap under oppvaskkum.

- Det må påregnes lokal utbedring/utskiftning.

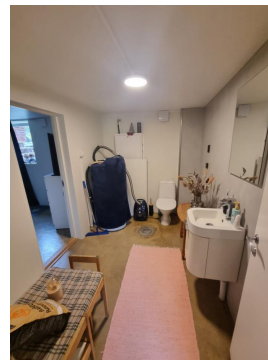
#### Vurdering av avvik:

- Det bør etableres tilfredsstillende tilluft til toalettrom, f.eks. luftespalte ved dør e.l.
