Tilstandsrapport

Enebolig

Tollhaugen 11, 6630 TINGVOLL

Befaringsdato: 01.08.2024

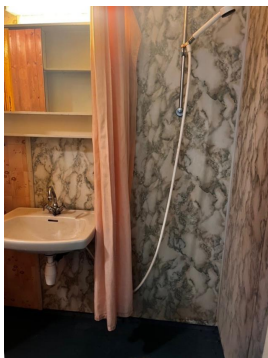
UNDERETASJE > BAD

TG 2 Tilliggende konstruksjoner våtrom

- Hulltaking er ikke foretatt da det allerede er påvist andre avvik i våtsonen.

- Våtrommet må totalrenoveres. Alle forhold med tettesjikt, våtsone, sluk m.m. må dokumenteres.

Kostnadsestimat: 100 000 - 300 000

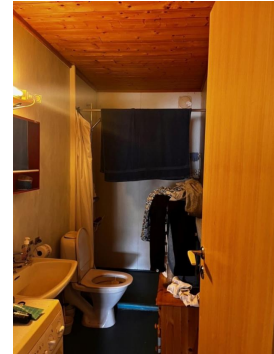
LEILIGHET UNDERETASJE > BAD/VASKEROM

TG 1U Tilliggende konstruksjoner våtrom

- Våtrommet må totalrenoveres. Alle forhold med tettesjikt, våtsone, sluk m.m. må dokumenteres.

Kostnadsestimat: 100 000 - 300 000

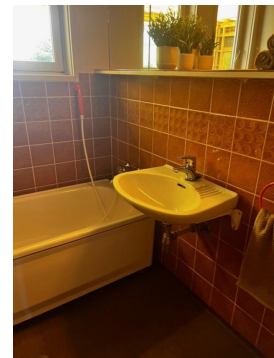
1. ETASJE > BAD

TG 1 Tilliggende konstruksjoner våtrom

Hulltaking er foretatt uten å påvise unormale forhold. Hulltaking er foretatt ved/i Soverom mot våtsone på bad.. Fuktkvotemåling (vekt%) i konstruksjonen ble målt til 0.

- Våtrommet må totalrenoveres. Alle forhold med tettesjikt, våtsone, sluk m.m. må dokumenteres.

Kostnadsestimat: 100 000 - 300 000

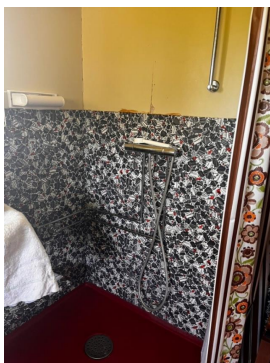
1. ETASJE > BAD/VASKEROM

! TG 2 Tilliggende konstruksjoner våtrom

- Hulltaking er ikke foretatt da det allerede er påvist andre avvik i våtsonen.

- Våtrommet må totalrenoveres. Alle forhold med tettesjikt, våtsone, sluk m.m. må dokumenteres.

Kostnadsestimat: 50 000 - 100 000

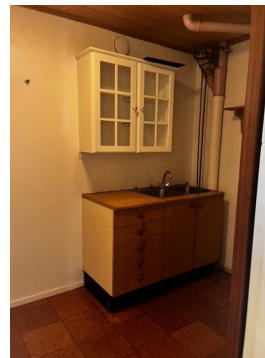
UNDERETASJE > KJØKKEN

! TG 2 Avtrekk

- Det er påvist skader på overflater/kjøkkeninnredning utover normal slitasjegrad.

Sårskader på noen dør/skuffronter og benkeplate utover normal slitasjegrad.

Det må påregnes utskiftning/ utbedringer av kjøkkeninnredningen.

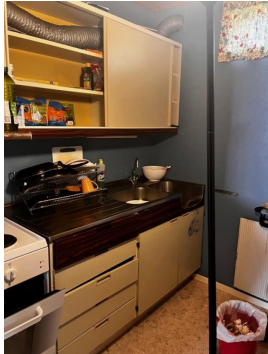
LEILIGHET UNDERETASJE > KJØKKEN

TG 1 Avtrekk

- Det er påvist skader på overflater/kjøkkeninnredning utover normal slitasjegrad.

Sårskader på noen dør/skuffronter og benkeplate utover normal slitasjegrad.

- Det må påregnes lokal utbedring/utskiftning.

Det må påregnes utskiftning/ utbedringer av kjøkkeninnredningen.

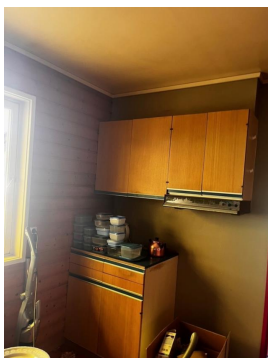
1. ETASJE > KJØKKEN

TG 3 Avtrekk

- Det er registrert avvik med avtrekk.
- Kjøkkenet mangler styrt tilluftsventilering.

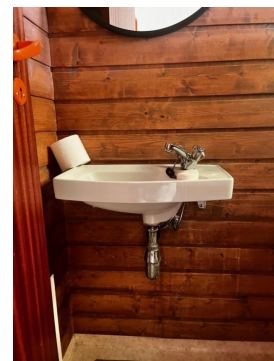
TEKNISKE INSTALLASJONER

TG 2 Vannledninger

- Det er ikke behov for utbedringstiltak siden anlegget fungerer i dag, men ut ifra alder kan skader plutselig oppstå på eldre anlegg.
