# Tilstandsrapport

Enebolig

Symrevegen 14, 6230 SYKKYLVEN

Oppdragsnr.: 12403-1560

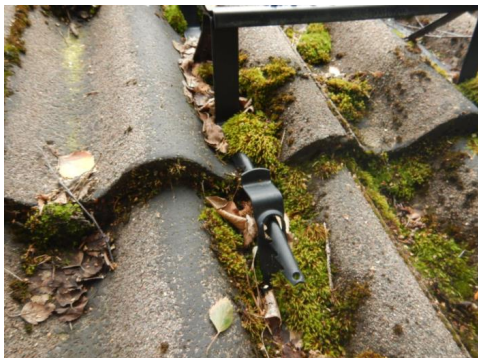
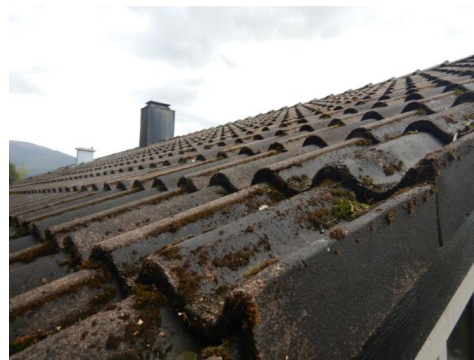
- Tidspunkt for utskiftning av takteking nærmer seg.
- Overvåk tilstanden jevnlig. For å få tilstandsgrad 0 eller 1 må tekingen skiftes ut, men tidspunktet for når dette er nødvendig er vanskelig å si noe om.

Mose bør fjernes siden dette forkorter levetiden.

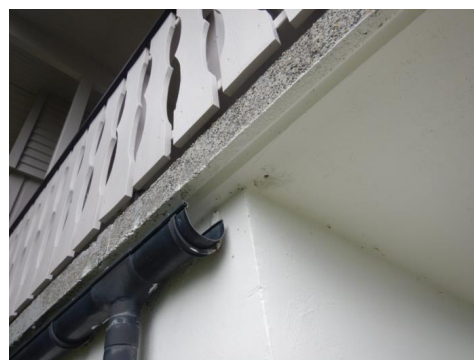
### ! TG 2 Nedløp og beslag

Frostsprengning registrert på nedløp.

Kontrollert bortledning av vann fra taknedløp ved grunnmur er mangelfull på baksiden der en bod er tilbygd.

- Overvåk tilstanden jevnlig. For å få tilstandsgrad 0 eller 1 må beslag/renner/nedløp skiftes ut, men tidspunktet for når dette er nødvendig er vanskelig å si noe om.

Det bør lages system for bortledning av vann fra taknedløp ved grunnmur på baksiden.

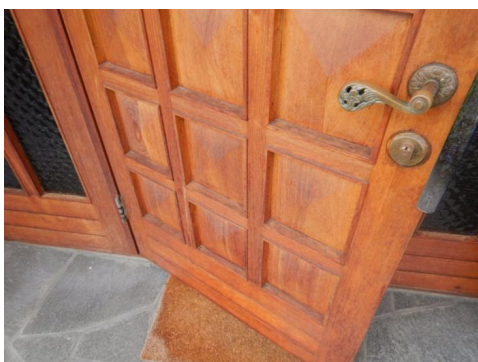
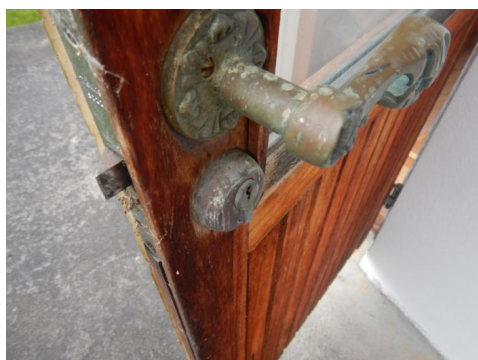
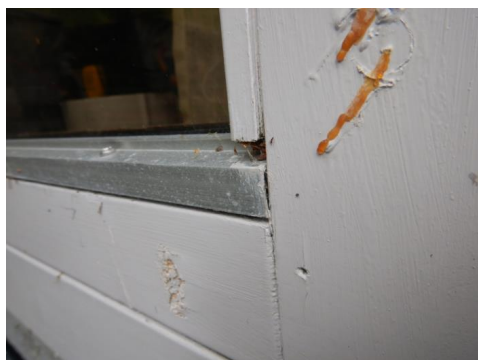
Flere dører er over 40 år og på dører som er over 40 år er det normalt med vedlikehold og stedvise oppgraderinger. Dører av denne alder kan ha begrenset levetid avhengig av hvor værutsatte de er. Registrert oppsprekking i treverk. Pakninger er også svekket på dører som er over 40 år.

Det må påregnes vedlikehold på flere dører og at enkelte dører må skiftes ut.

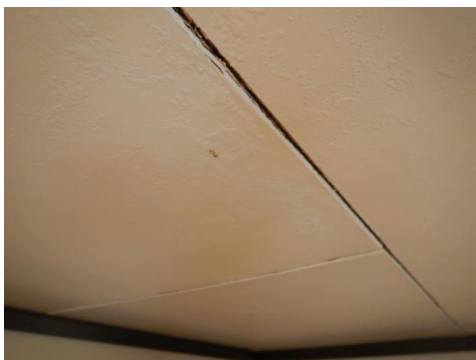
;ye overflater er eldre og har slitasjegrad som tilsier utskiftning. Skade på takplate på kjøkken etter en tidligere lekasje ved luftehatt.

Det er naturlig med oppgraderinger/oppussing i flere rom. Dette ut fra alder og registrert slitasje/bruksmerker.

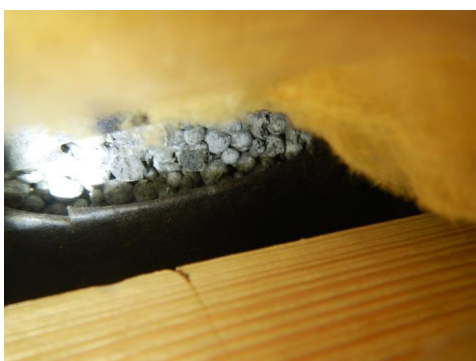
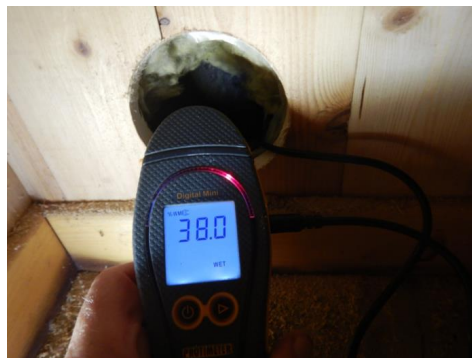
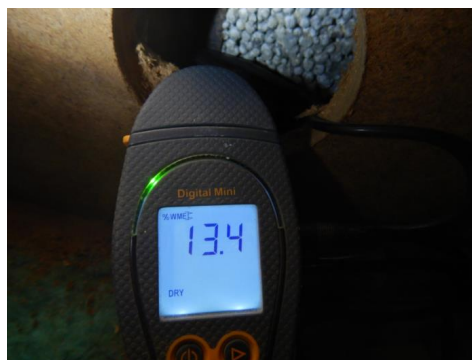
Hulltaking er foretatt og det er påvist avvik i konstruksjonen. Hulltaking er foretatt ved/i boden.

- Det er i hulltaking påvist fukt-/råteskader.

Det ble registrert råte og høyt fuktnivå i hjørne mot nordvest. Det ble foretatt 3 hull og fuktnivå var bedre under trapp og i bod i hybel, så registrert bedre fuktnivå mot øst og ingen råte der det ble tatt hull. Plast registrert i vegg alle steder.

- Lokal utbedring må utføres.
- Ytterligere undersøkelser må foretas for å få kartlagt årsak og omfanget på eventuelle skader.

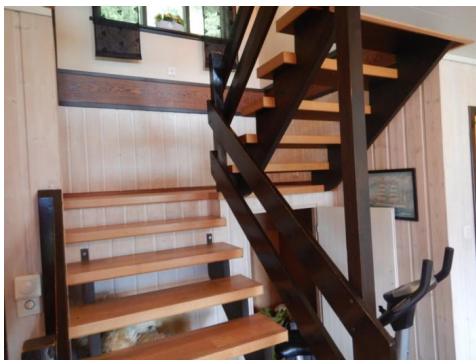
## ! TG 2 Innvendige trapper

- Åpninger er såpass store at det ut ifra sikkerhetsmessige forhold anbefales å lage mindre åpninger.
- Håndløper må monteres på vegg for å tilfredsstille krav på byggetidspunktet.

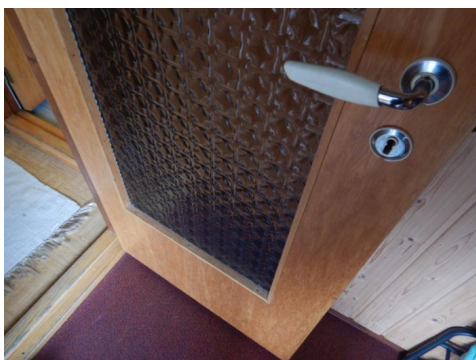
## ! TG 2 Innvendige dører

- Det er påvist avvik som tilsier at det bør foretas tiltak på enkelte dører.

- Enkelte dører må justeres.

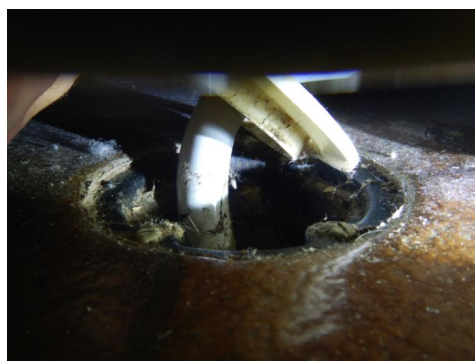
### 1. ETASJE > BAD

Med bakgrunn i at badet er av eldre dato og har eldre sluk må badet påregnes oppgradert i tiden som kommer. Eldre bad er erfaringsmessig utsatt for lekkasjer og dermed skader.

- Våtrommet må totalrenoveres. Alle forhold med tettesjikt, våtsone, sluk m.m. må dokumenteres.

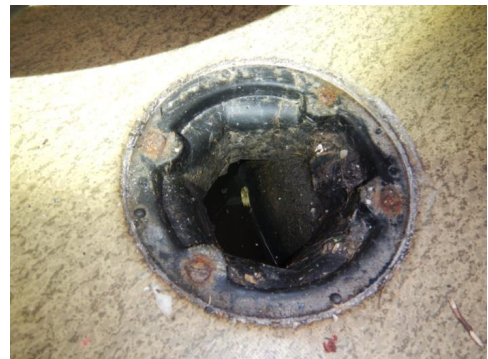
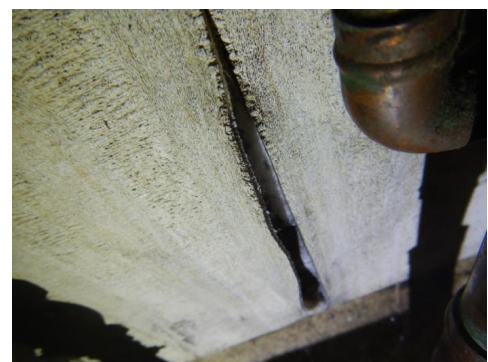
### ! TG 3 Generell

Med bakgrunn i at vaskerommet er av eldre dato og har eldre sluk må rommet påregnes oppgradert i tiden som kommer. Eldre våtrom er erfaringsmessig utsatt for skader.

- Våtrommet må totalrenoveres. Alle forhold med tettesjikt, våtsone, sluk m.m. må dokumenteres.

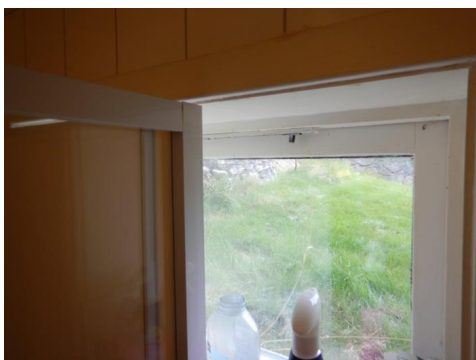
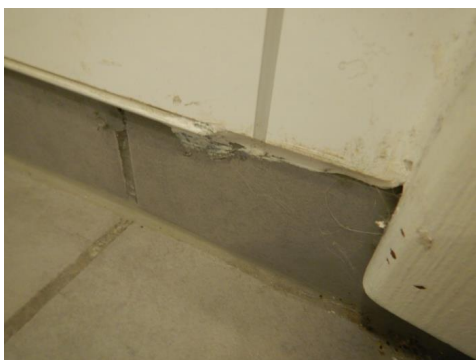
### ! TG IU Tilliggende konstruksjoner våtrom

NB! Det er synlig at det er fuktutslag i mur bak tapet, så se punkt om rom under terreng.

- Det er vindu/dør med ikke fuktbestandige materialer i våtsonen (ved vask, dusj, badekar, osv.), løsningen eller byggematerialet er uegnet

Rommet/dusjløsning må brukes med tett dusjkabinett som beskytter vinduet.

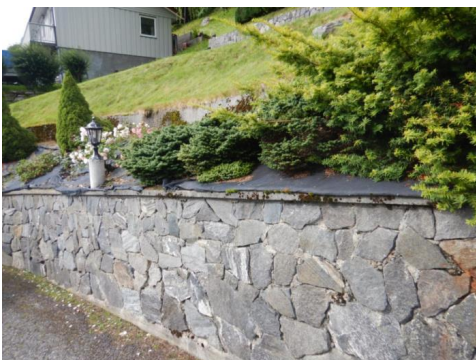
- Det er påvist mindre sprekker og/eller skjevheter i muren.
- Det mangler rekkverk/annen sikring på forstøtningsmuren(e) ut ifra dagens krav.

- Rekkverk/annen sikring på forstøtningsmur må settes opp/utbedres.
- Lokal utbedring må utføres.
