PLANBESTEMMELSER TIL KOMMUNEDELPLAN FOR E18-KORRIDOREN, LYSAKER – SLEPENDEN, ALTERNATIV 4

Samlet vurdering

7. Dokumentasjon/plantegning, Areal

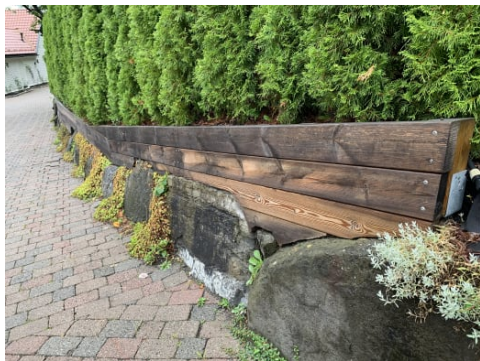
6.3 Støttemur

Støttemur i naturstein og impregnerert gjerde langs innkjørselen.

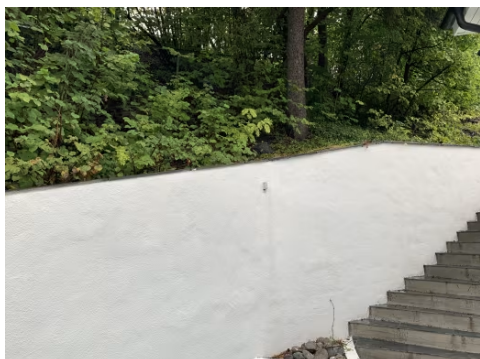
Støttemur på vestsiden av boligen.

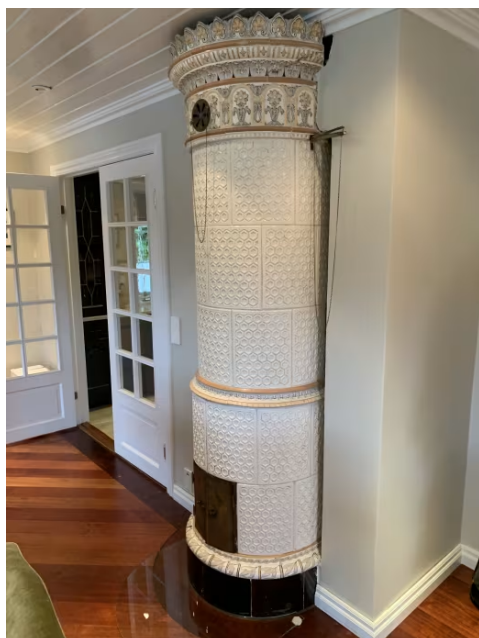
6.14 Ildsted/Skorstein

Kungsholm hvit rund kakkelovn i stuen.

Type pipe	Tegl
Er det montert ildsted?	Ja
Type ildsted	Kakkelovn
Det er montert kakkelovner i stuen 2. etg og i hall i 1. etg.	
Dersom teglpipe - er 1 eller flere sider av pipen innkledd?	Nei
Er det påvist avvik ved ildsted/feieluke/sotluke i forhold til avstand brennbart materiale?	Nei
Skorstein over tak er inspisert fra:	Fra bakken
Er det synlige skader i skorstein, beslag eller fuger?	Nei
Er det avvik i forhold til høyde på pipe over tak?	Nei
Oppsummering av ildsted/skorstein	TG-2
Pipa er en eldre teglsteinspipe. Erfaringsmessig ser vi at teglsteinspiper ofte har et behov for rehabilitering.

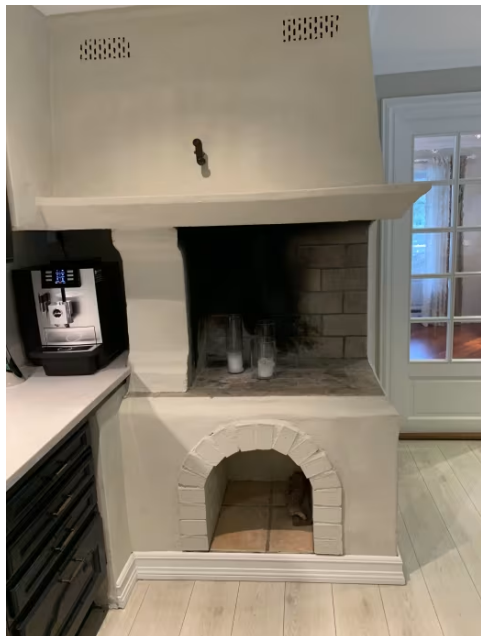
Innmurt peisovn på kjøkkenet.

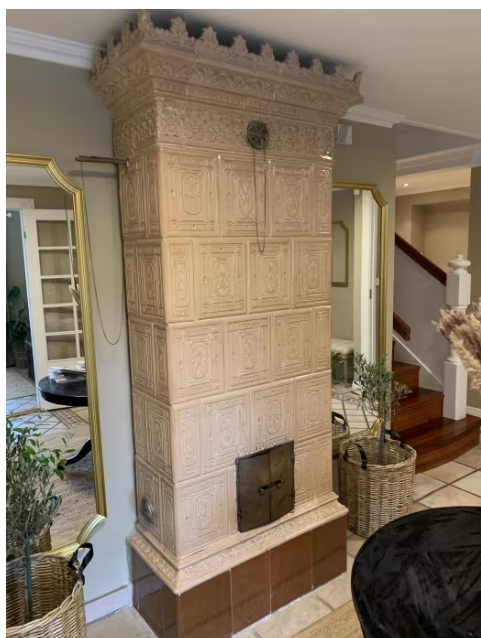
Kakkellovn plassert i entre/gang i U-etg.

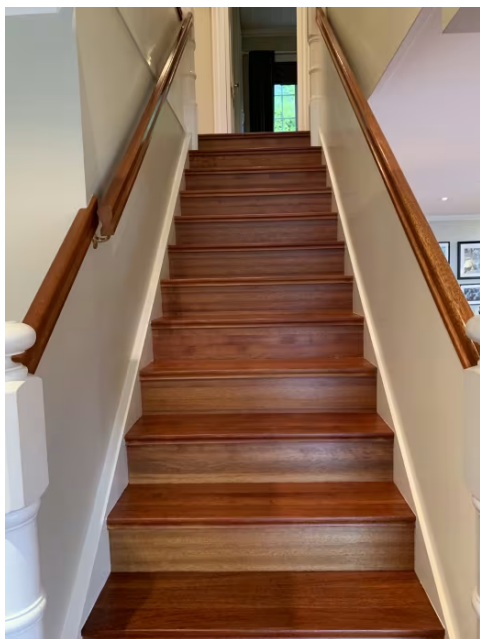
6.19 Trapp: Innvendig trapp.

Beskrivelse	
Innvendig trapp er en lukket tretrapp fra byggeår.	
Er det manglende rekkverk?	Ja
Er det påvist andre avvik utover normal slitasje?	Nei
Oppsummering av trapp	TG-1

Innvendig trapp til 2. etg er en lukket tretrapp.

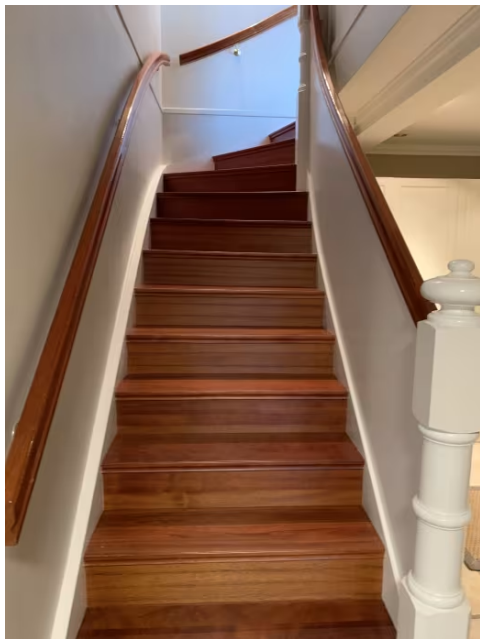
Innvendig trapp til 1. etg er en lukket tretrapp.

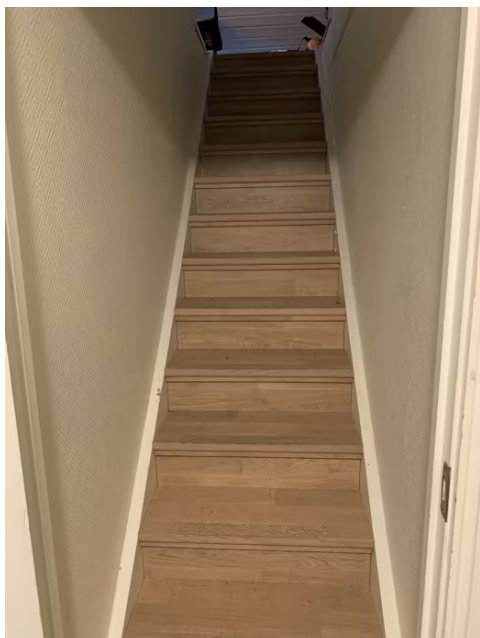
Lukket tretrapp for tilgang til loftsstue i naust/garasjen.

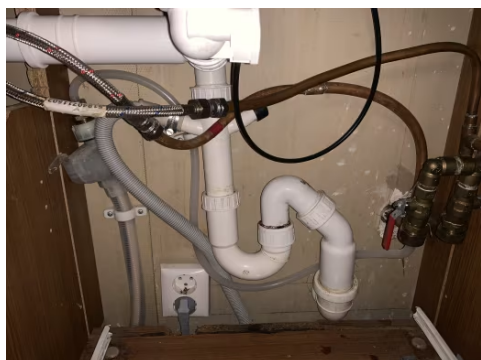
6.21 Avløpsrør

Avløpsrør i underskap vask på kjøkkenet.

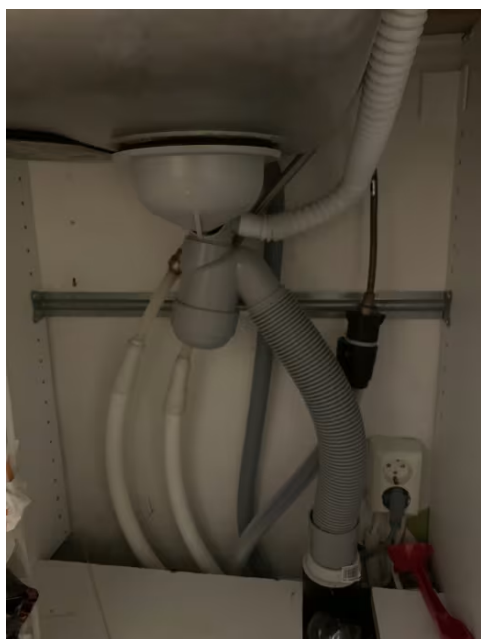
Avløpsrør i underskap vask på hybelkjøkkenet.

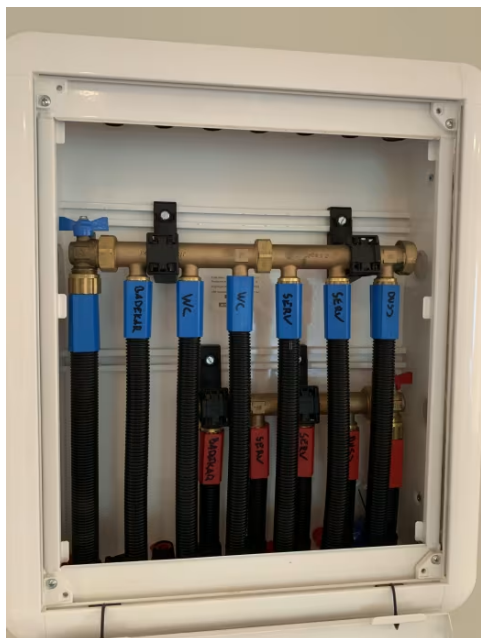
6.22 Vannledninger

Rørfordelskap plassert i vegg på bad1..

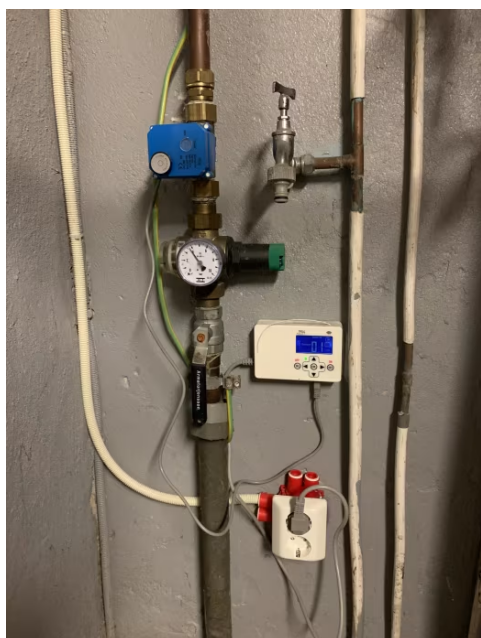
Vannmåler og stoppekran plassert på tekstil rom.

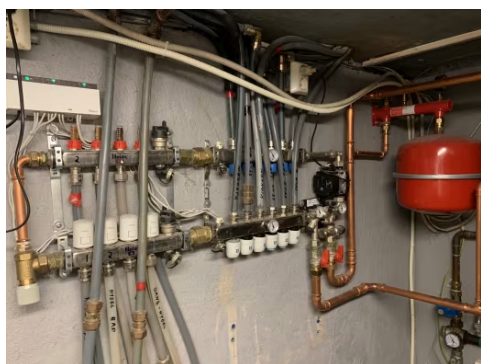
Åpen rørfordeling vannbåren varme plassert på teknisk rom.

Type anlegg	Rør i rør system
Er det utført arbeider på anlegget etter byggeår?	Ja
Vannrør er delvis skiftet i forbindelse med oppgradering av bad/kjøkken.	
Er det etablert fordelerskap?	Ja
Er det manglende vannstoppesystem i tilknytning til, eller manglende avrenning til sluk/avløp fra fordelerskap?	Nei
Har vannrør nådd en alder som gir økt risiko for skader eller følgeskader?	Nei
Er det manglende isolering av vannrør hvor det er risiko for frost eller kondens?	Nei
Er det registrert tegn til lekkasjer eller skader på vannrør?	Nei
Er det redusert vanntrykk ved prøving av to tappesteder samtidig?	Nei
Er det manglende tilgjengelighet til stoppekran?	Nei
Er det dårlig funksjon på stoppekran?	Nei
Oppsummering av vannledninger	
Stoppekran er plassert på teknisk rom. Stoppekran ble testet og den fungerer som tiltenkt.

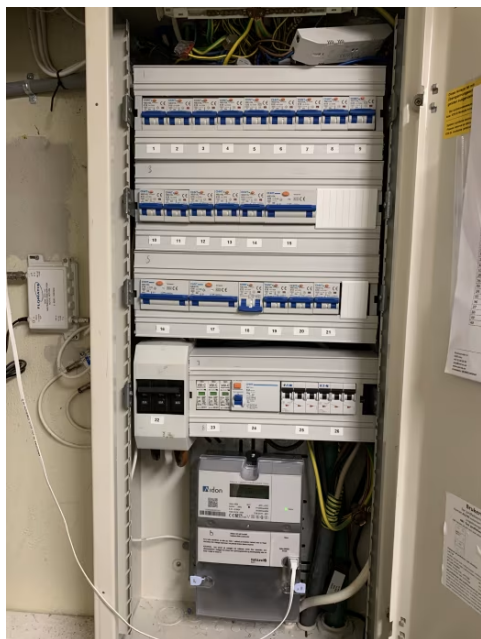
6.23 Elektrisk

Hovedsikringskap passet i bod/teknisk rom.

Er det foretatt kontroll av det lokale el tilsyn i løpet av de siste 5 år	Nei
Type sikringer	Automatsikringer
Er det gjennomført arbeider etter opprinnelig byggeår?	Ja
Eieren opplyser at sikringskapene ble oppdatert med nye sikringer i 2023.	
Er det manglende samsvarserklæring på arbeider utført etter 01.01.1999?	Nei
Er det manglende kursfortegnelse?	Nei
Er det manglende samsvar mellom kursfortegnelse og antall sikringer?	Nei
Er det tegn på varmgang (termiske skader) på kabler, brytere, downlight, stikkontakter, og elektrisk utstyr?	Nei
Er kabler utilstrekkelig festet?	Nei
Er det tegn til at kabelinnføringer og hull i inntak og sikringskap ikke er tette?	Nei
Spørsmål til eier: Løses sikringene ofte ut?	Nei
Spørsmål til eier: Har det vært brann, branntiløp eller varmgang i anlegget?	Nei

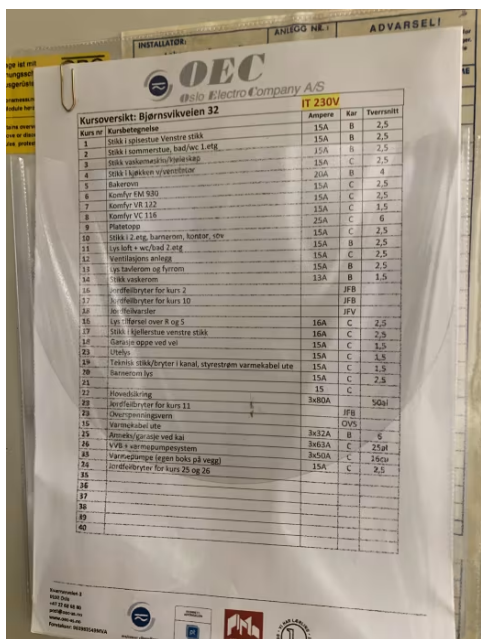
Kursfortegnelse hoved sikringskap.

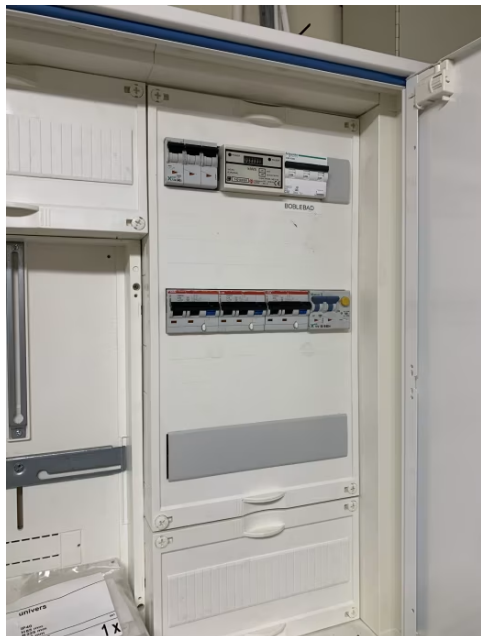
Separat sikringskap for hybel (oppvarming av uteboblebad inngår).

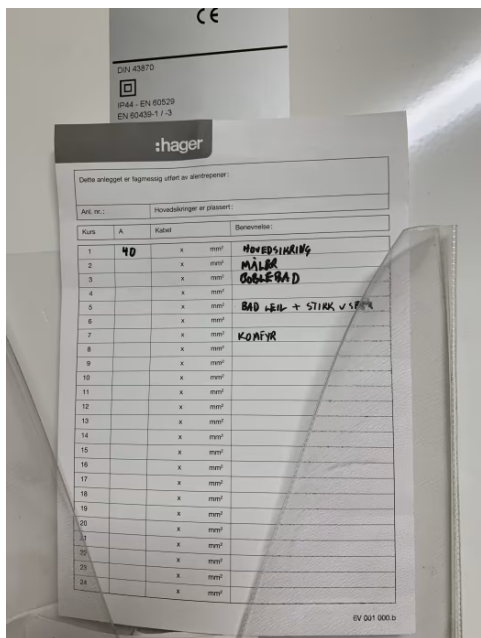
Kursfortegnelse sikringskap hybel.

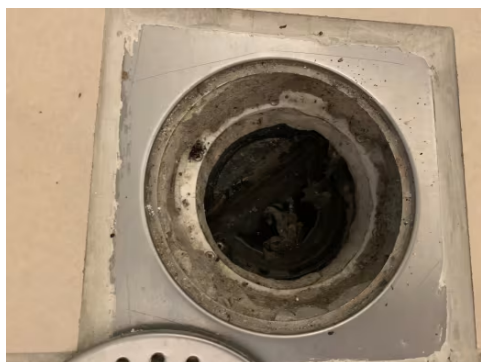
6.28 Våtrom: Hybel

Sluk plassert på baderomsgulv.

Beskrivelse av overflate	
Flislagt gulv og vegg.	
Er det gjennomført arbeider etter opprinnelig byggeår?	Ukjent
Er det påvist avvik i krav om høydeforskjell på tettesjikt/fall til sluket?	Ja
Er det fare for at lekkasjevann fra installasjoner i rommet ikke når sluket?	Nei
Er vindu eller dør plassert i våtsone (utsatt for vannsprut)?	Nei
Er det gjennomføringer i vegg/tak mot kald sone?	Ja
Er det påvist tegn til kondensdannelse (fukt) ved gjennomføringer i vegg/tak mot kald sone?	Nei
Er det registrert riss, sprekker i fuger, bom (hulrom) under flis?	Nei
Er det påvist tegn på sopp/råteskader/fuktskader på overflater eller skadedyr?	Nei

Det er påvist at høydeforskjell fra topp slukrist til gulv/synlig topp membran ved dørterskel er mindre enn 25 mm. Våtrommet fungerer med dette avviket.

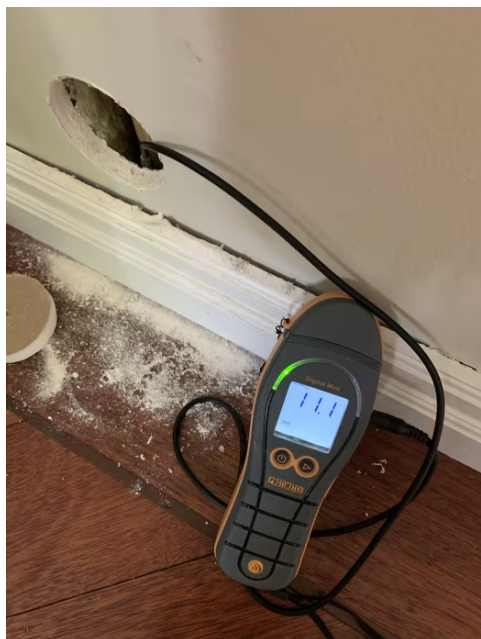
6.29 Våtrom: Baderom 1.

Hulltaking med fuktmåling fra tilleggende soverom uten avvik.

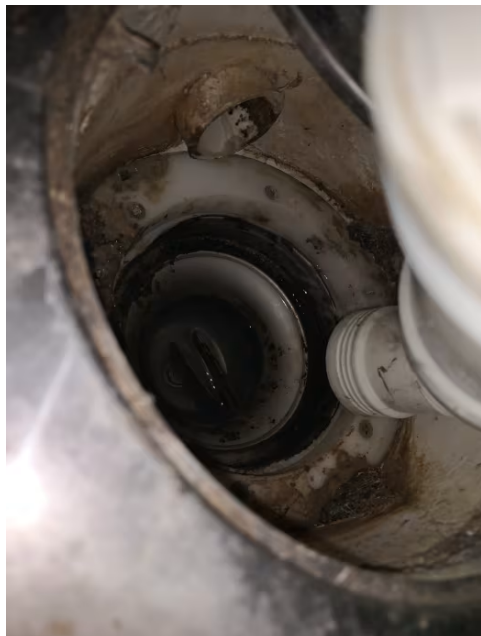
Baderomsluk er plassert under badekar.

Type sluk	Plast
Er det påvist avvik ved utførelsen av membran/tettesjikt/klemring rundt sluk?	Nei
Er det påvist tegn på utettheter f.eks. rundt rørføringer eller andre overganger?	Nei
Er det påvist feil utførelse, feil materialvalg, eller skader i tettesjikt med fare for fuktskade?	Nei
Har membran/tettesjikt nådd en alder som gir økt risiko for skader eller følgeskader?	Nei
Oppsummering av membran, tettesjikt og sluk	
Sluket er plassert under badekar, fronten må tas av for å få tilgang til sluk.

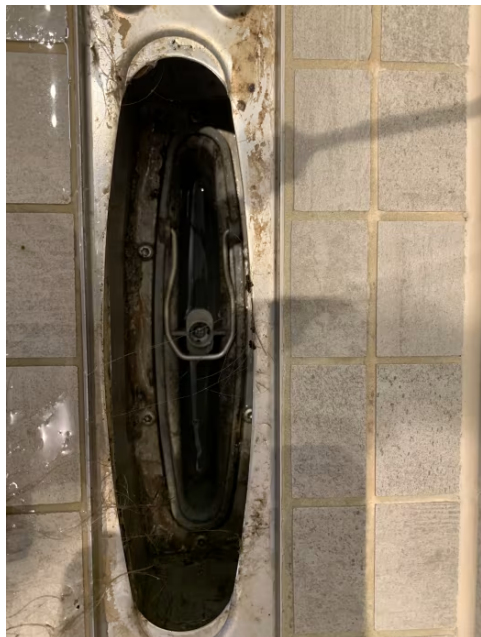
6.30 Våtrom: Baderom 2.

Langsluk plassert i dusjsonen.

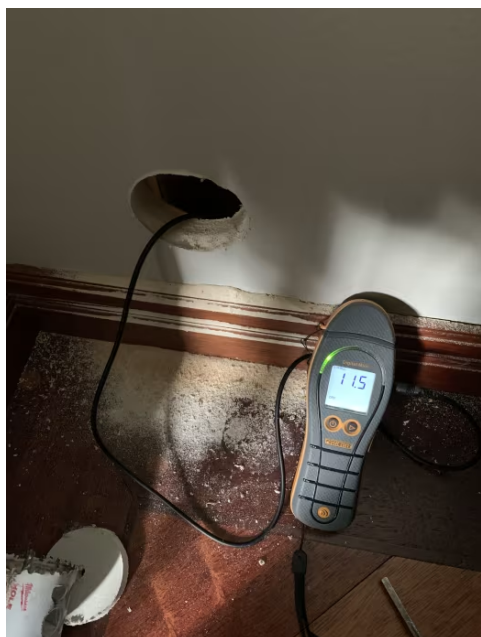
Hulltaking med fuktmåling fra tiliggende omkleddingsrom uten avvik.
