| Adresse | Vestafortunet 2 | | |

# Tilstandsrapport

gnr. 209, bnr. 27, snr. 2

Befaringsdato: 22.08.2024

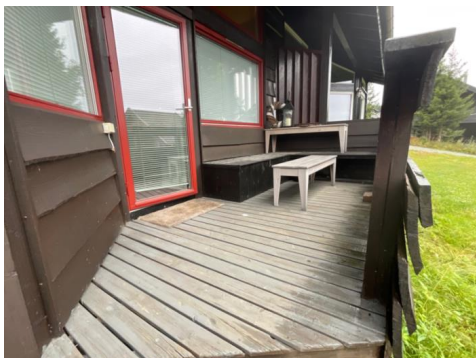
Ca. 6,9 kvm.

### Vurdering av avvik:

- Det må foretas tiltak for å lukke avviket.

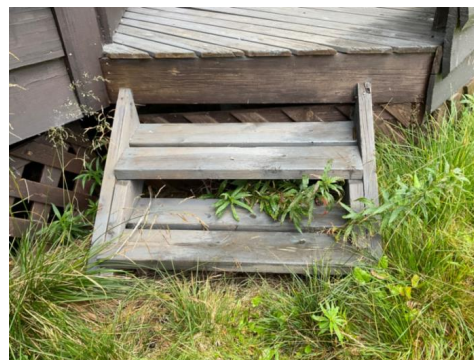
Værslitte materialer

Trapp til terrasse i kjelleretasje

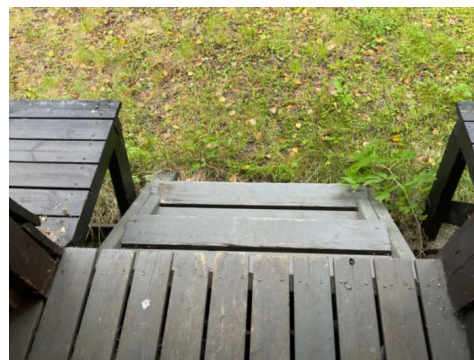
Trapp til inngangsparti

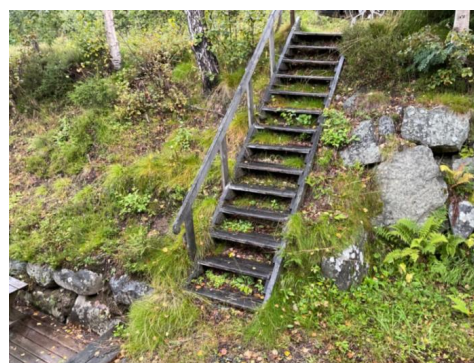
Felles trapp

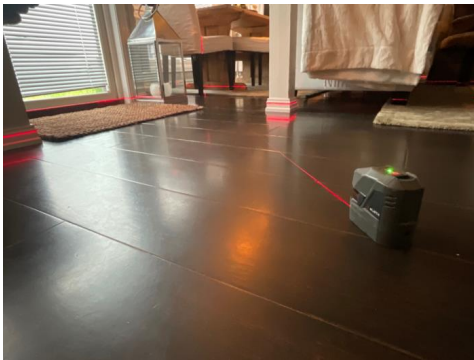
- Målt høydeforskjell på mellom 10 - 20 mm innenfor en lengde på 2 meter. Tilstandsgrad 2 gis med bakgrunn i standardens krav til godkjente måleavvik.

Nivellering stue/spis/kjøkken, avvik ca. 10-20 mm

- For å få tilstandsgrad 0 eller 1 må høydeforskjeller rettes opp. Ytterligere undersøkelser må foretas for å få kartlagt omfanget for utbedring.

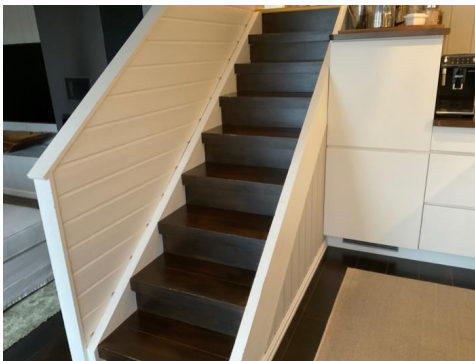
Trapp er smalere en tillatt iht dagens forskriftskrav.

- Håndløper bør monteres, men det var ikke krav på byggetidspunktet.
- Rekkverk må monteres for å lukke avviket.
- Det er ikke krav om utbedring av åpninger opp til dagens krav.

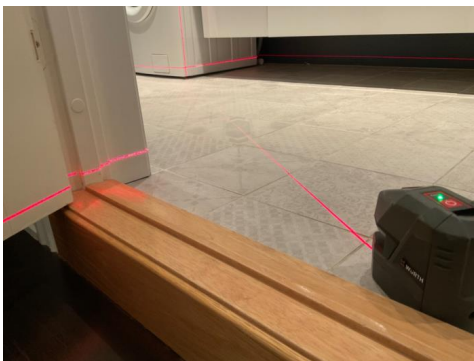
- Det er mulighet for at det kan forekomme vannlekkasje på våtrommet hvor vann ikke vil gå til sluk.
- Det er påvist at høydeforskjell fra topp slukrist til gulv/synlig topp membran ved dørterskel er mindre enn 25 mm.
- Det er påvist at noen fliser har bom (hulrom under).
- Det er påvist avvik i fallforhold til sluk i forhold til krav i forskrift på byggetidspunktet.

Svakt fall på hovedgulv

- Det bør etableres avrenning inn til sluk for hele våtrommet.
- Gjennomføre ytterligere undersøkelser og foreta utbedring av skade.

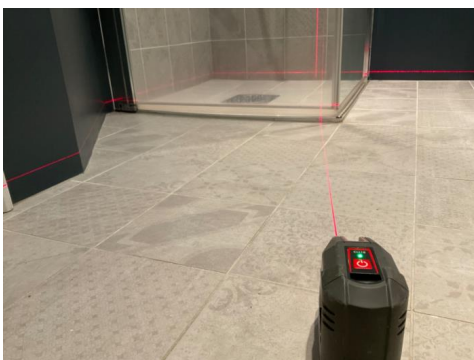
Svakt fall i våtsonen

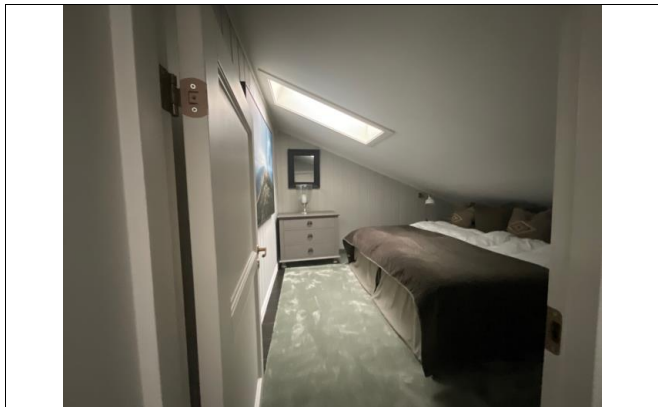
Innredet rom/soverom på hems, ikke målbart areal

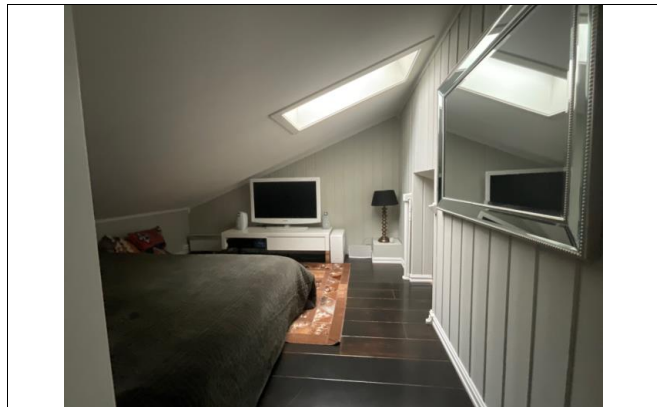
Innredet rom/soverom på hems, ikke målbart areal
