# Tilstandsrapport

# gnr. 209, bnr. 27, snr. 2

Befaringsdato: 22.08.2024

## FRITIDSBOLIG

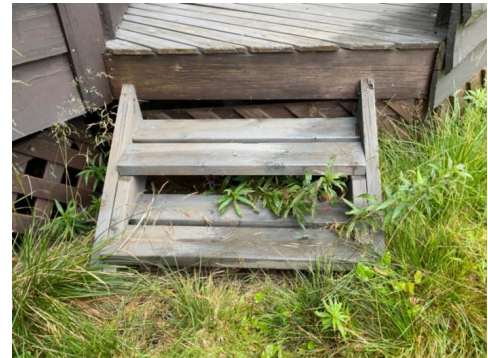
Trapp til terrasse i kjelleretasje

Værslitte materialer

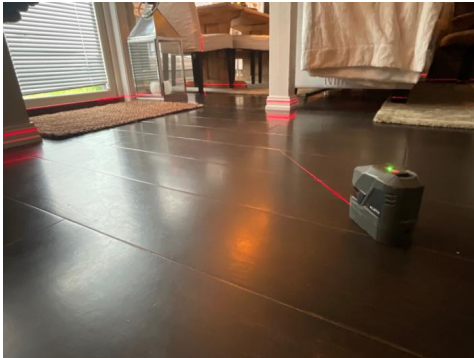
- Målt høydeforskjell på mellom 10 - 20 mm innenfor en lengde på 2 meter. Tilstandsgrad 2 gis med bakgrunn i standardens krav til godkjente måleavvik.

Nivellering stue/spis/kjøkken, avvik ca. 10-20 mm

- For å få tilstandsgrad 0 eller 1 må høydeforskjeller rettes opp. Ytterligere undersøkelser må foretas for å få kartlagt omfanget for utbedring.

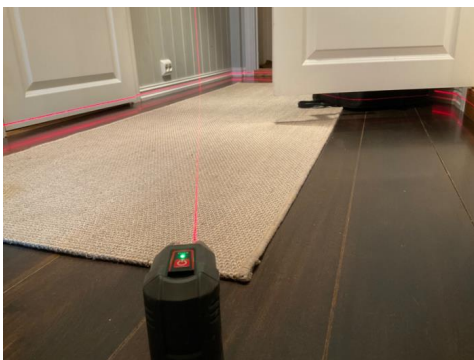
Nivellering gang, avvik ca. 10-20 mm

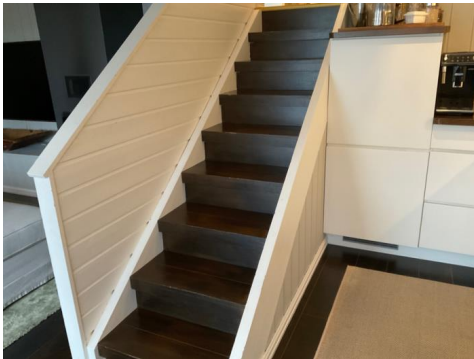
Trapp er smalere en tillatt iht dagens forskriftskrav.

- Håndløper bør monteres, men det var ikke krav på byggetidspunktet.
- Rekkverk må monteres for å lukke avviket.
- Det er ikke krav om utbedring av åpninger opp til dagens krav.

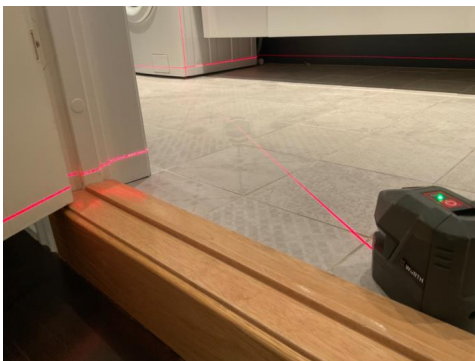
- Det er mulighet for at det kan forekomme vannlekkasje på våtrommet hvor vann ikke vil gå til sluk.
- Det er påvist at høydeforskjell fra topp slukrist til gulv/synlig topp membran ved dørterskel er mindre enn 25 mm.
- Det er påvist at noen fliser har bom (hulrom under).
- Det er påvist avvik i fallforhold til sluk i forhold til krav i forskrift på byggetidspunktet.

Svakt fall på hovedgulv

- Det bør etableres avrenning inn til sluk for hele våtrommet.
- Gjennomføre ytterligere undersøkelser og foreta utbedring av skade.

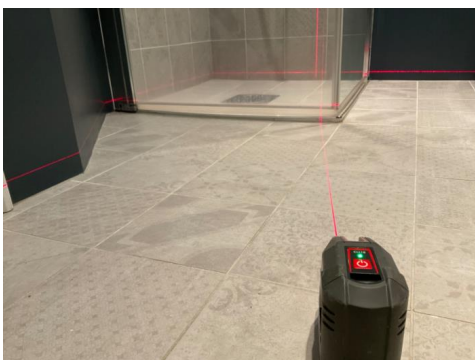
Svakt fall i våtsonen

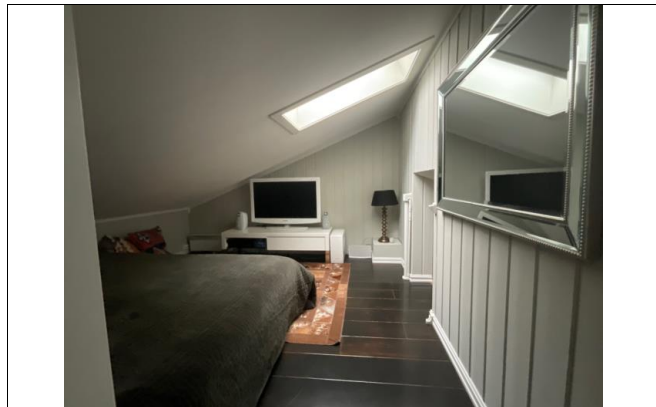
Innredet rom/soverom på hems, ikke målbart areal
