Vedlegg til Salgsoppgave

## **Kirkebygg 4 - Snr 17**

# Tilstandsrapport

Kirkebrygga 4  
1607 FREDRIKSTAD  
Gnr./Bnr.: 300/865  
Seksjonsnr. : 17  
Fredrikstad kommune

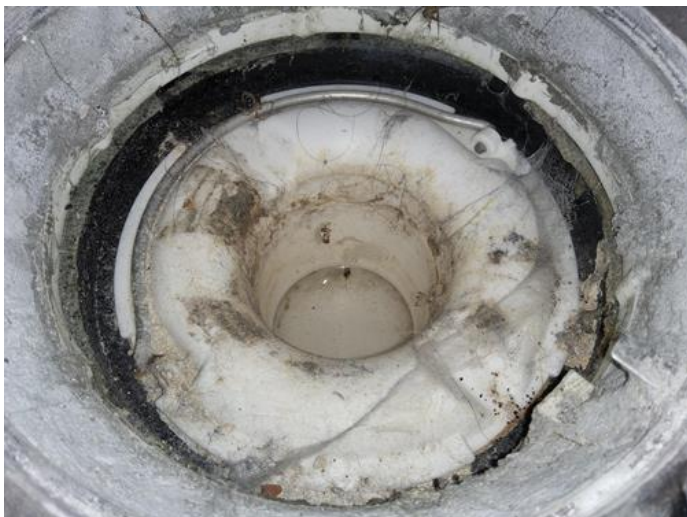
| | Membran, tettesjikt og overgang til sluk. | | Utførelsen med hensyn til bruk av slukmansjett og tettesjikt er uoversiktlig. Tettesjiktet er ikke synlig innenfor hele klemringen, og det kan derfor ikke verifiseres ved visuell inspeksjon at løsningen er fullgod og sikker mot lekkasjer. TG2 er valgt for å belyse risiko. Hyppig rensing av sluket anbefales.<br><br>Det hefter usikkerhet om membran og sluk ble byttet i 2016. Det er ikke fremlagt dokumentasjon på arbeidene som ble utført. Ytterligere undersøkelser anbefales. |

Membran, tettesjikt og overgang til sluk. - [Sluk bad 1.]

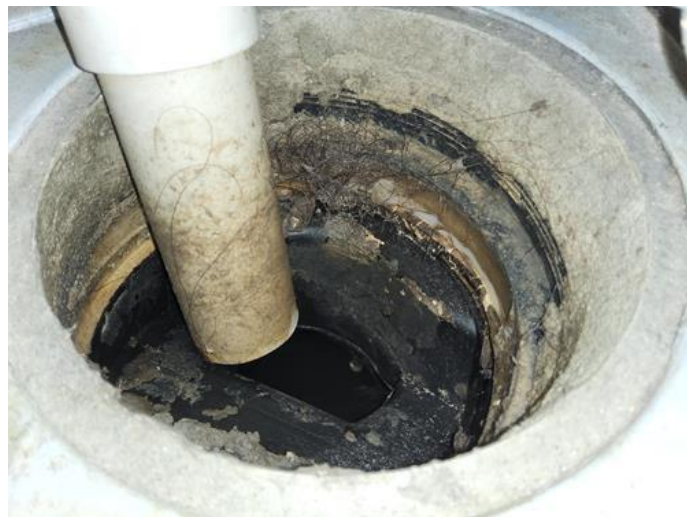
| | | Membran, tettesjikt og overgang til sluk. | Tettesjiktet har en alder som tilsier at restlevetiden er begrenset/usikker. Med bakgrunn i tettesjiktets alder kan ikke lekkasjesikkerheten til våtrommet verifiseres. Utførelsen med hensyn til bruk av slukmansjett og tettesjikt er uoversiktlig, og det kan derfor ikke verifiseres ved visuell inspeksjon at løsningen er fullgod og sikker mot lekkasjer. TG2 er valgt for å belyse risiko. |

Membran, tettesjikt og overgang til sluk. - [Sluk bad 2.]

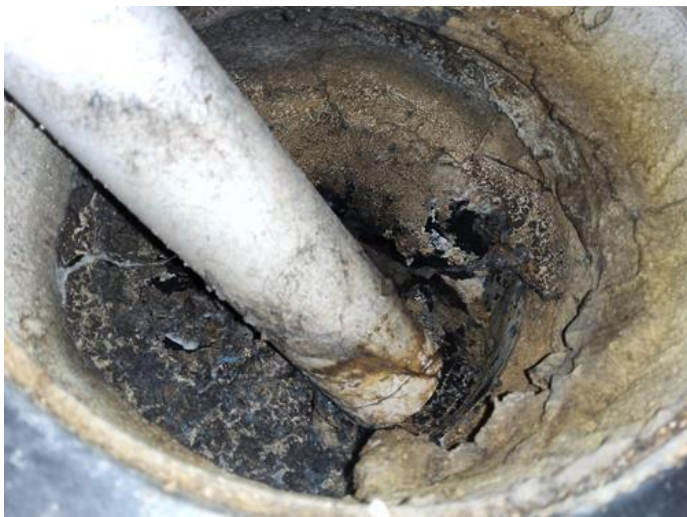
Utførelsen med hensyn til bruk av slukmansjett og tettesjikt er uoversiktlig, og det kan derfor ikke verifiseres ved visuell inspeksjon at løsningen er fullgod og sikker mot lekkasjer.

Membran, tettesjikt og overgang til sluk. - [Sluk vaskerom.]

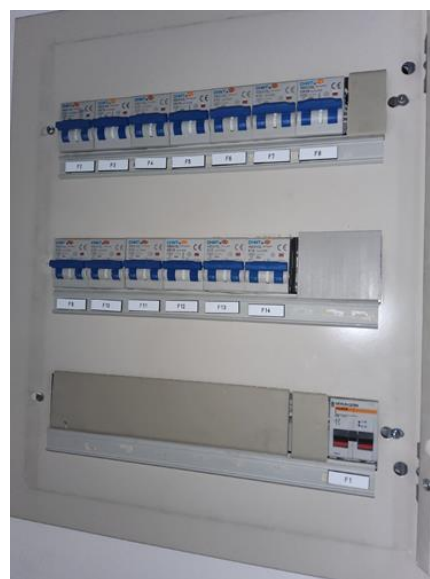
Elektrisk anlegg - [Sikringsskap.]

Elektrisk anlegg - [Kursoversikt.]
