# Tilstandsrapport

Risikovurdering for Anticimex boligselgerforsikring

Blåhellaveien 6  
3477 BÅTSTØ  
Gnr./Bnr.: 247/6  
Asker kommune

Befaringsdato: 10.05.2024

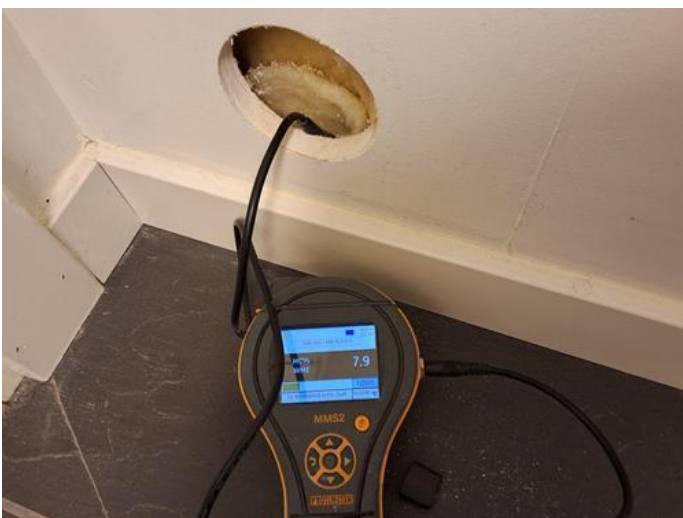
Konstruksjoner (tilfarergulv, himling og vegger). -  
[Fuktmåling i utlektet kjellervegg]

Konstruksjoner (tilfarergulv, himling og vegger).      |      Det er foretatt hulltaking og utført fuktmåling med pigg i treverk med egnet instrument (Protimeter MMS), i utlekket kjellevegg. Det ble ikke registrert forhøyede verdier eller andre avvik. Målingene viser vektprosent under 16. Målingen gir kun et øyeblikksbilde av forholdene og kan endre seg med årstider, fukt- og temperaturforhold.
