Åmotveien 128 - Nabolaget Heggedal sentrum/Rødsåsen - vurdert av 34 lokalkjente

Dette skjema vil være en del av salgsoppgaven

| Adresse | Åmotveien 128 | | |

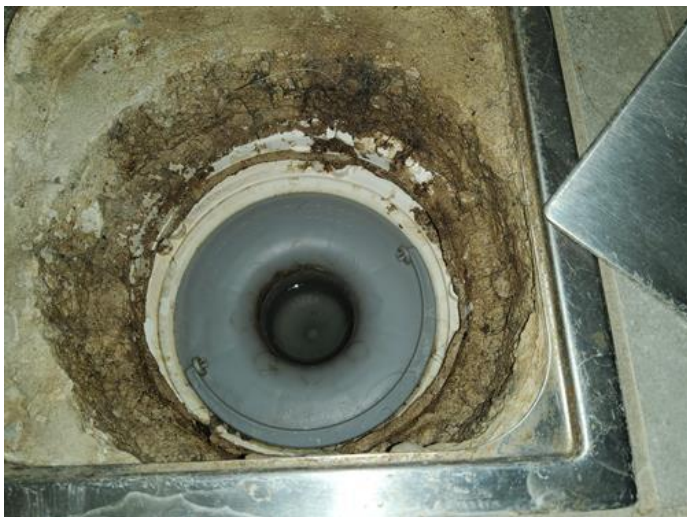
Membran, tettesjikt og overgang til sluk. - [Sluk baderom 2.etasje ]

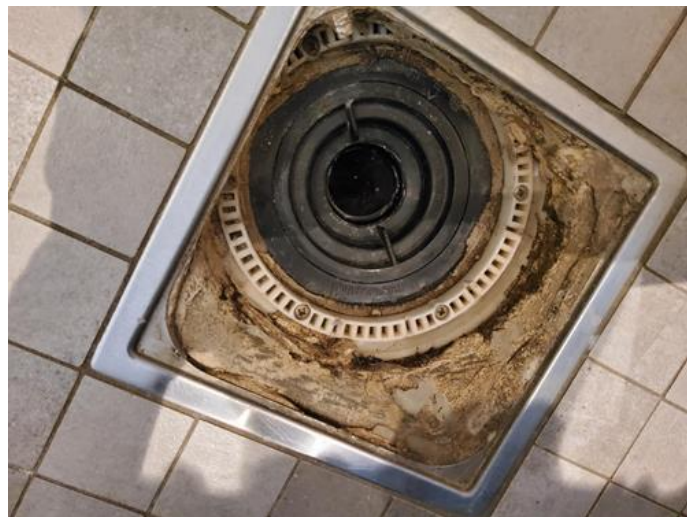
Membran, tettesjikt og overgang til sluk. - [Sluk baderom underetasje ]
