Tilstandsrapport

Risikovurdering for Anticimex boligselgerforsikring

Mellomveien 2
9519 KVIBY
Gnr./Bnr.: 46/72
Alta kommune

Befaringsdato: 03.09.2024

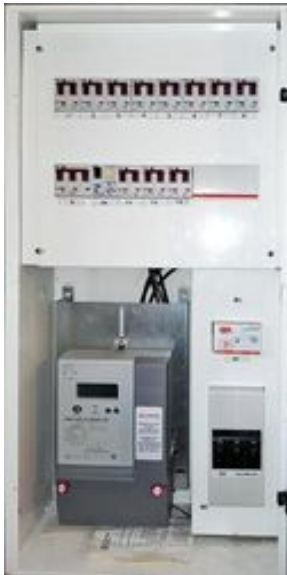
*Forenklet vurdering av det elektriske anlegget -
[Sikringskap]*

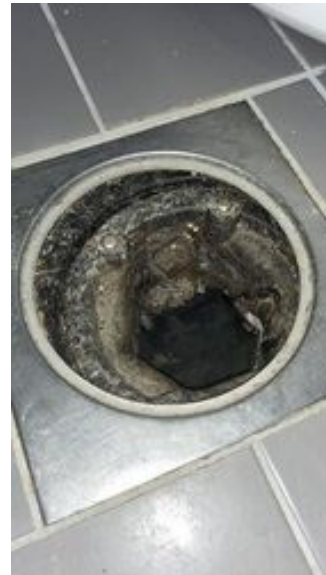
Det er valgt å vurdere våtrommet (og tilhørende bygningsdeler) med en samlet helhetsvurdering. Følgende hovedmomenter er lagt til grunn for vurderingen: På bakgrunn av alderen til for eksempel røropplegg, tekniske installasjoner, tettesjikt og lignende er det grunn til å varsle om risiko for skjulte avvik, svekket funksjon, usikker restlevetid eller lignende forhold som utvikles over tid, men ikke lar seg observere direkte. Det er hull etter tidligere innfestinger i dusjsonen. Elastiske fuger har stedvis manglende vedheft. Fallforhold i sluksonen og høydeforskjeller med tanke på lekkasjesikkerhet vurderes til å være ikke tilstrekkelig. Sluket er uoversiktlig, noe som medfører at det ikke kan verifiseres at utførelsen er korrekt, eller at lekkasjesikkerheten er ivaretatt. Innredningen (med servant) bærer i sin helhet preg av alder/slitasje. På grunn av våtrommets utforming er det ikke praktisk mulig å gjennomføre fuktmåling/hulltaking i et område der det erfaringsmessig forekommer skader. Hulltaking og fuktmåling i lukkede konstruksjoner er derfor ikke utført. Basert på våtrommets slitasjegrad og registrerte avvik er TG2 valgt for å belyse at konstruksjonen har fuktrisiko selv om tilstanden inne i konstruksjonen er ukjent. Basert på alle ovennevnte forhold bør det gjennomføres jevnlig ettersyn av våtrommet, slik at nødvendige tiltak kan iverksettes. Eksakt tilstand på bygningsdeler som ikke lar seg inspisere er ikke kartlagt. Våtrommets eventuelle restlevetid er ikke kjent, og det må påregnes tiltak i fremtiden.

Helhetsvurdering - [Sluk vaskerom]

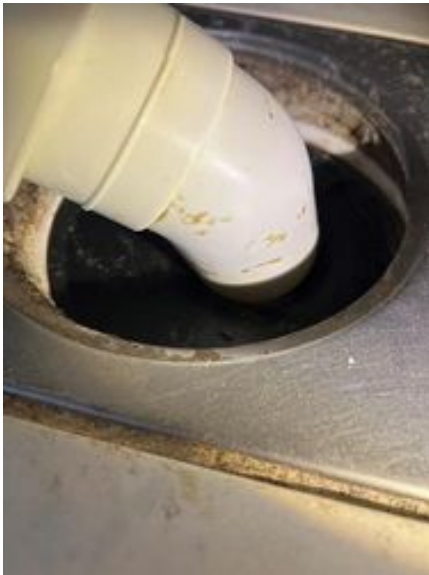
Det er valgt å vurdere våtrommet (og tilhørende bygningsdeler) med en samlet helhetsvurdering. Følgende hovedmomenter er lagt til grunn for vurderingen: På bakgrunn av alderen til for eksempel røropplegg, tekniske installasjoner, tettesjikt og lignende er det grunn til å varsle om risiko for skjulte avvik, svekket funksjon, usikker restlevetid eller lignende forhold som utvikles over tid, men ikke lar seg observere direkte. Det ble registrert slitasje, elde og lignende avvik på synlige overflater. Selv om det er gjort oppgraderinger på våtrommet er sluket ikke skiftet, noe som erfaringsmessig medfører økt fare for lekkasje/utettheter rundt sluket. Ventilasjonen vurderes ikke til å være tilstrekkelig. Innredningen (med servant) bærer i sin helhet preg av alder/slitasje. Basert på alle ovennevnte forhold bør det gjennomføres jevnlig ettersyn av våtrommet, slik at nødvendige tiltak kan iverksettes. Eksakt tilstand på bygningsdeler som ikke lar seg inspisere er ikke kartlagt. Våtrommets eventuelle restlevetid er ikke kjent, og det må påregnes tiltak i fremtiden.

Helhetsvurdering - [Sluk bad]

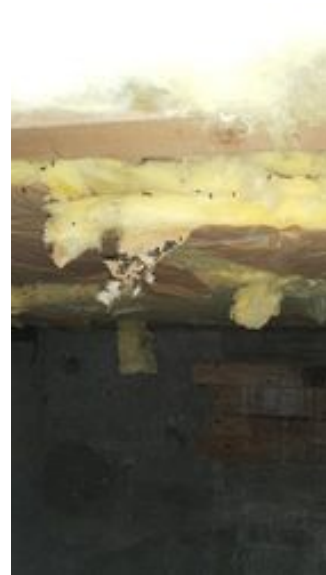
Innvendig inspeksjon - [Spor etter gnagere]

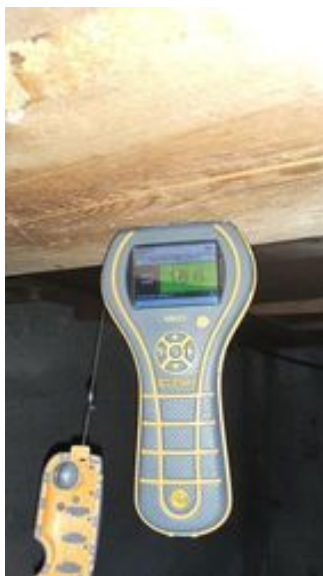
Deler av overflatene i krypekjeller var ikke tilgjengelig for inspeksjon pga. særlig tungt/store mengder inventar. Organiske materialer som er lagret i krypekjelleren bør fjernes (materialene kan danne grunnlag for soppvekst). Det er ingen dampsperre mot grunnen. Det observeres åpninger i konstruksjoner som kan benyttes av gnagere (gnagere fører i mange tilfeller til skader, så alle åpninger og inntreksveier bør kartlegges og tettes av fagkyndige). Det ble ikke påvist synlige skadesymptomer av større betydning, men det ble målt moderat/forhøyet fuktinnhold i takbjelke (piggmåling: 16,6 vektprosent). Selv om tydelige tegn på skader ikke er påvist, kan skjulte skader ikke utelukkes. Målingen gir kun et øyeblikksbilde av forholdene og kan for eksempel endre seg med årstider, fukt- og temperaturforhold. Det gjøres oppmerksom på at en komplett undersøkelse og kartlegging av tilstanden til konstruksjonene ikke er mulig uten destruktive inngrep. Erfaringsmessig er krypekjellere en risikokonstruksjon som er skadeutsatt. Basert på alle ovennevnte opplysninger bør det gjennomføres ytterligere undersøkelser av fagkyndige for å kartlegge eksakt tilstand, årsakssammenhenger og hvilke tiltak som eventuelt skulle være nødvendig.

Innvendig inspeksjon - [Fuktmåling i kyrpkjeller]

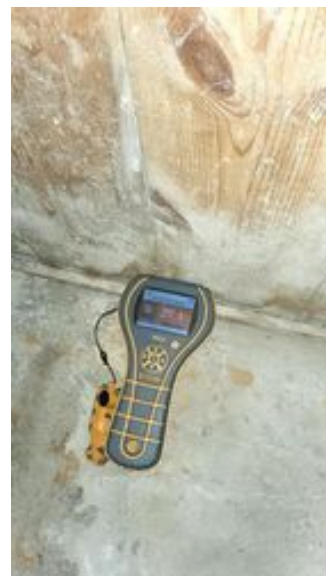
Innvendige flater bærer preg av alder/slitasje og det registreres avvik. Hulltaking er ikke utført med bakgrunn i at gjeldende vegg/grunnmur er av mur/betong. Overflatesøk med fuktindikasjonsinstrument ble gjennomført, og det ble registrert forhøyede verdier. Det er utført fuktmåling med egnet instrument i innvendig veggkonstruksjon. Det ble registrert høye fuktverdier. Forholdet tyder på fuktskader i konstruksjonen. Piggmåling: 27,1 vektprosent. Eksakt årsak er ikke kjent, men ikke tilstrekkelig ventilasjon og manglende utvendig fuktsperre vurderes som en sannsynlig medvirkende årsak. Det gjøres oppmerksom på at en komplett undersøkelse og kartlegging av tilstanden til konstruksjonene ikke er mulig uten større inngrep. Erfaringsmessig er konstruksjoner under bakkenivå en risikokonstruksjon som er skadeutsatt. Basert på ovennevnte forhold vurderes strakstiltak å være nødvendig. Det bør gjennomføres ytterligere undersøkelser av fagkyndige for å kartlegge eksakt tilstand, årsakssammenhenger og hvilke tiltak som skulle være nødvendig. Underliggende sjablongmessig prisanslag gjelder for videre undersøkelser av fagkyndig.

Helhetsvurdering - [Fuktmåling i kjellervegg]
