Tilstandsrapport

Risikovurdering for Anticimex boligselgerforsikring

Askeladden 19
8028 BODØ
Gnr./Bnr.: 43/521
Bodø kommune

Befaringsdato: 29.08.2024

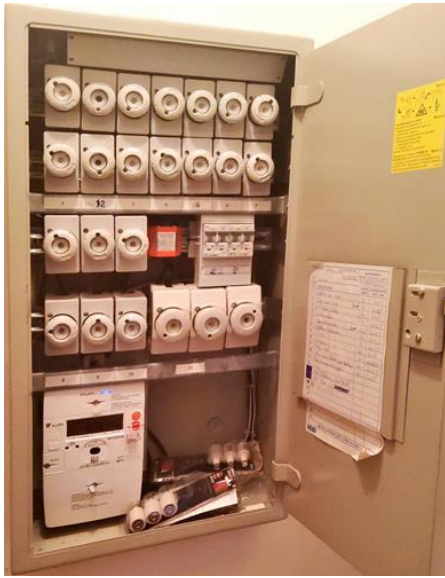
Elektrisk anlegg - [Sikringskap]

Er det synlige tegn til merker på kontakt (plugg) til varmtvannsbereder: Nei
Er det synlige tegn på varmeskader (termiske skader): Nei
Er det synlige tegn på utette kabelinnføringer i inntak og/eller sikringsskap: Nei

Forenklet vurdering av det elektriske anlegget	Det er gjennomført en forenklet vurdering av det elektriske anlegget, uten at det er registrert åpenbare avvik. Med bakgrunn i at det ikke har vært utført el-tilsyn/utvidet el-kontroll av boligen i løpet av de siste fem år, anbefales det på et generelt grunnlag at dette gjennomføres.
--	--	--
