# Tilstandsrapport

📍 Halvdan Svartes gate 46 E, 0268 OSLO

# gnr. 212, bnr. 505

Rapportdato: 24.10.2024

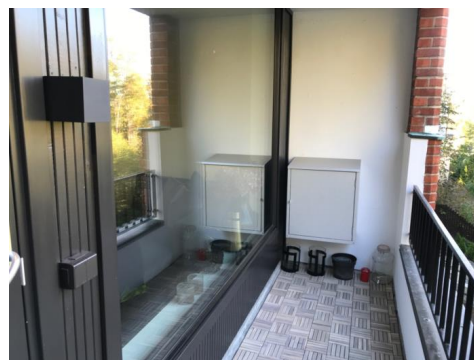
### Vurdering av avvik:

- Det er avvik:

Det er ikke krav om heving av rekkverket til dagens forskriftskrav, men bør av sikkerhetsmessige grunner heves.

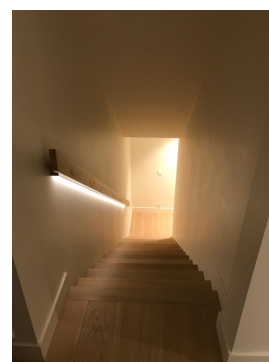
- Håndløper bør monteres, men det var ikke krav på byggetidspunktet.
- Rekkverket er såpass lavt at det på grunn av sikkerhetsmessige forhold anbefales økning av høyde.

Det er ikke krav til utvidelse av bredde på trapp til dagens forskriftskrav.

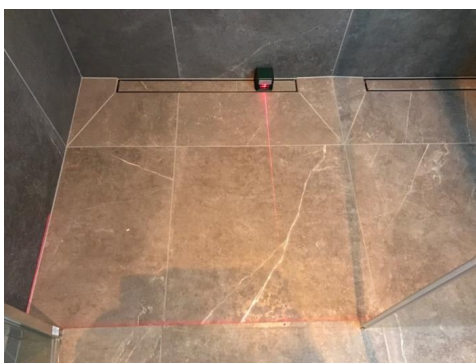
Synlige åpne rennesluk i gulv i dusj. Synlig vannlåser, klemringsfunksjoner og banemembran.

Sluk, membran og tettesjikt er kontrollert og synes å oppfylle sin tiltenkte funksjon.

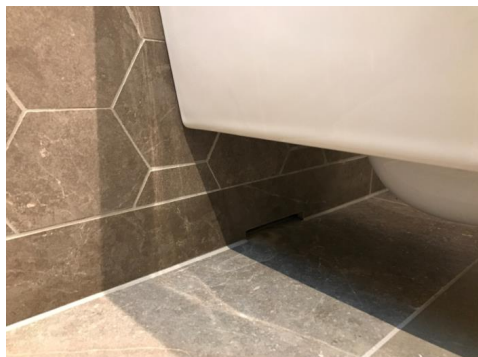
- Bedre ventilering må etableres.

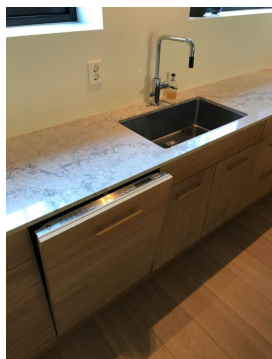
Det er kun ventilator med kullfilter på kjøkkenet, og ingen andre forserte/mekaniske avtrekksløsninger fra kokesonen.

Ifølge bestemmelser i NS3600 skal TG2 settes dersom det ikke er ventilatorer med direkte utsug/avtrekk til en separat ventilasjonskanal. På tidspunkt for oppføring av denne bygningen var det vanlig med kullfilterventilator på kjøkken i tillegg til mekanisk avtrekk i vegg.
