# Tilstandsrapport

Risikovurdering for Anticimex boligselgerforsikring

Hans og Grete stien 9  
4314 SANDNES  
Gnr./Bnr.: 69/2344  
Sandnes kommune

Befaringsdato: 19.12.2024

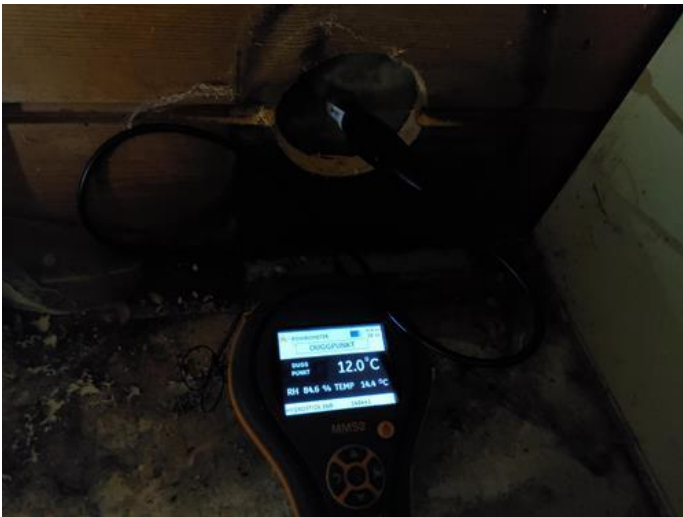
*Kommentar - [Fuktmåling konstruksjonen i rom under terreng.]*

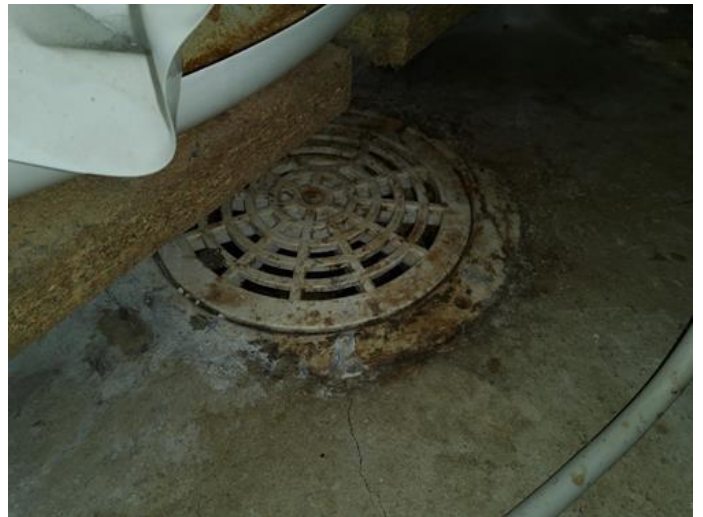
*Kommentar - [Sluk i bod i underetasje.]*

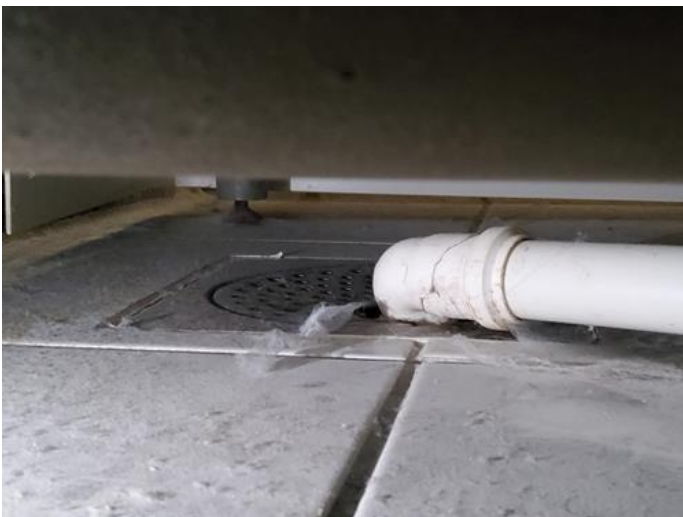
Avløpsrør (ink. sluk)	Grunnet plassering av dusjkabinett er det ikke mulig å foreta undersøkelse av sluket. Dette kan ha betydning for rommets lekkasjesikkerhet.

*Kommentar - [Sluk under dusjkabinett i bad i underetasje.]*

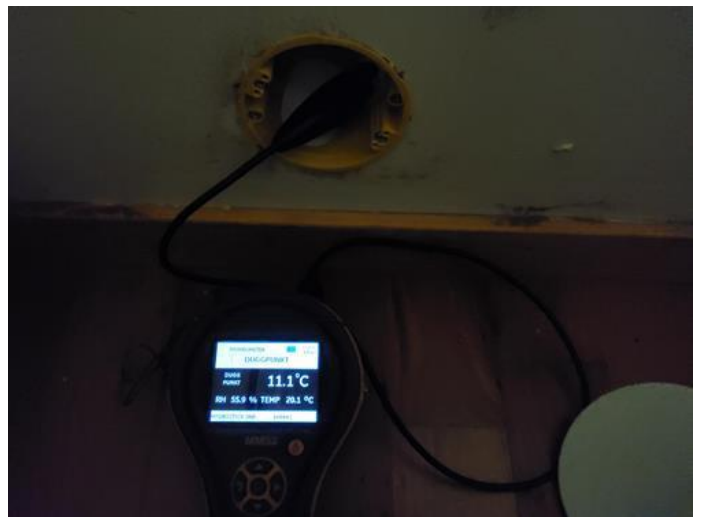
*Kommentar - [Fuktmåling bad underetasje fra kjøkken.]*

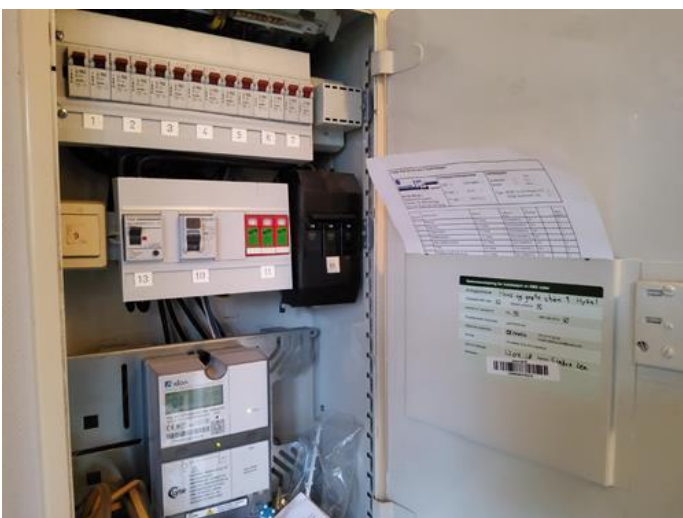
*Kommentar - [Sikringskap i underetasje.]*

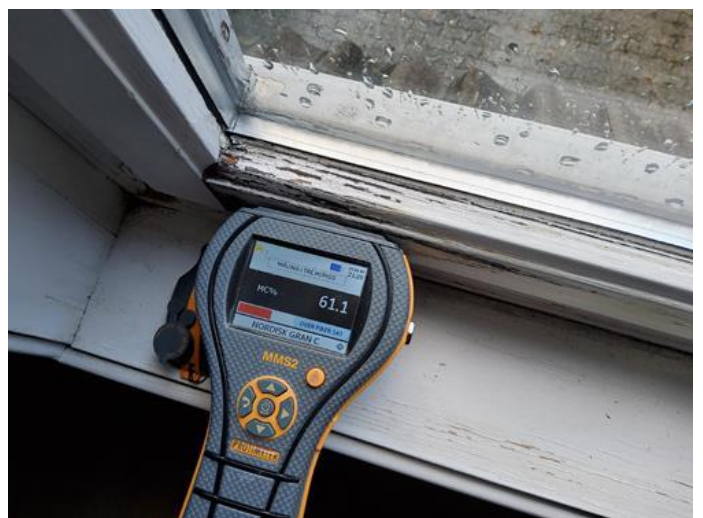
TG 3	Vinduer	TG2: Vinduer i hovedhus bærer preg av slitasje og elde. Det er ikke observert synlige skader av større betydning. Utbedring/utskifting anbefales.  TG3: Vindu i loft over garasje bærer preg av slitasje og fuktskader. Overflatesøk med fuktindikasjonsinstrument Protimeter MMS2 ble utført og det ble registrert forhøyede fuktverdier. Se vedlagt bilde. Restlevetid er begrenset/usikker. Utskifting bør planlegges. Sjablommessig prisanslag gjelder utskifting av skadet vindu i garasje. Sjablommessig prisanslag: kr 10 000 - 50 000

*Kommentar - [Fuktmåling vindu i loft over garasje.]*

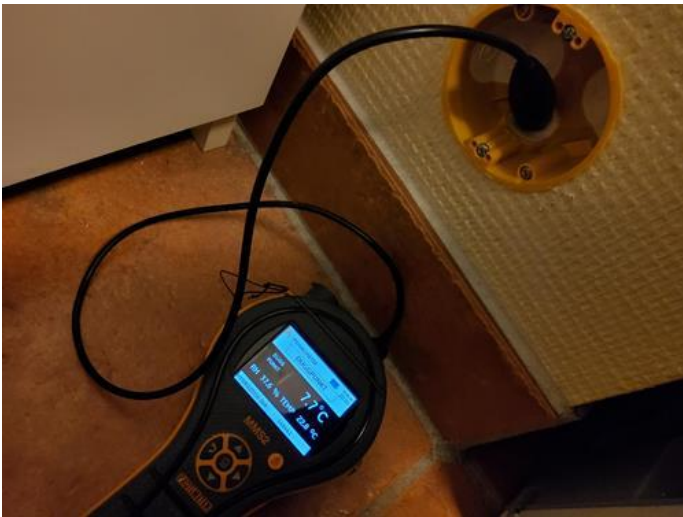
*Kommentar - [Fuktmåling bad og vaskerom i 1.etg fra vaskerom. ]*

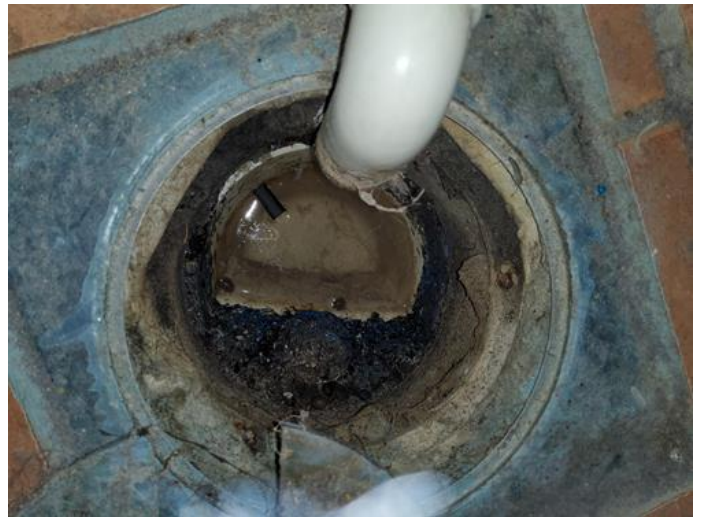
*Kommentar - [Sluk i vaskerom. ]*

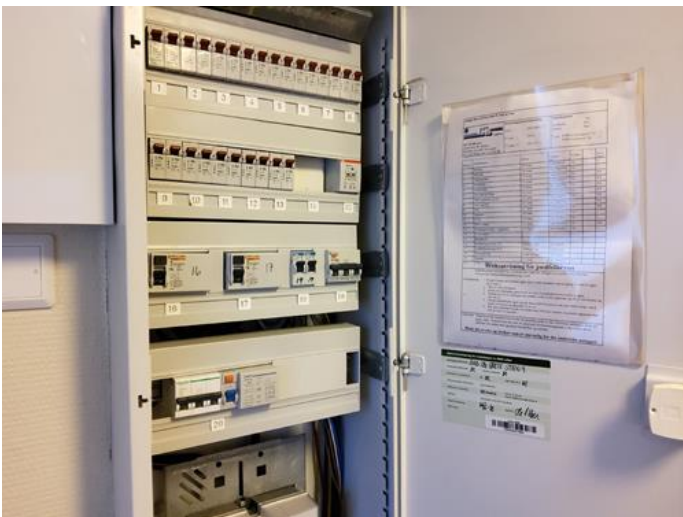
*Kommentar - [Sikringskap plassert i vaskerom. ]*

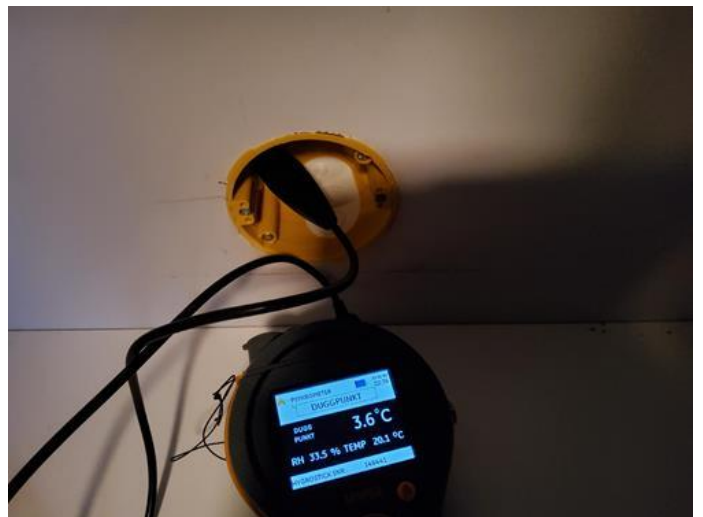
*Kommentar - [Fuktmåling bad i loftsetasje. ]*

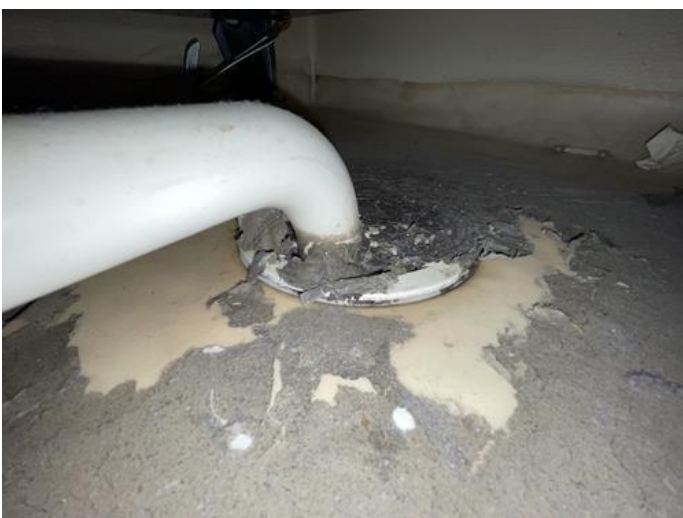
*Kommentar - [Sluk bad i 1.etg. ]*

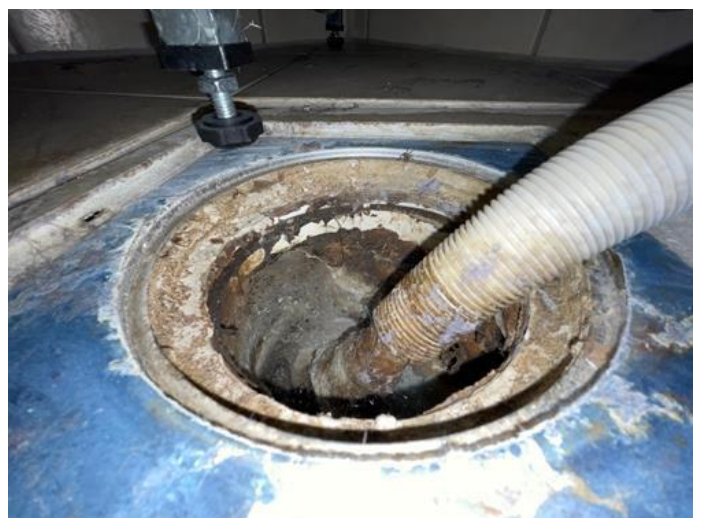
Membran, tettesjikt og overgang til sluk.	Tettesjiktet har en alder som tilsier at restlevetiden er usikker. Rommets lekkasjesikkerhet kan derfor ikke verifiseres, eventuelt bør nytt tettesjikt etableres. Grunnet plassering av dusjkabinett og badekar er det ikke mulig å foreta undersøkelse av sluket. Dette kan ha betydning for rommets lekkasjesikkerhet.
	Fallforhold (gulv)	Det er stedvis motfall på gulvflater utenfor dusjsonen. Fare for vannansamling. Det er ikke mulig å måle fallet i sluksonen grunnet plassering av dusjkabinett/badekar. Det er ikke kjent om fallforholdet fører til tilfredsstillende avrenning av bruksvannet hvis kabinettet fjernes. Ytterligere undersøkelser anbefales slik at tiltak kan iverksettes ved behov.
	Avløpsrør (ink. sluk)	Grunnet plassering av dusjkabinett og badekar er det ikke mulig å foreta undersøkelse av sluket. Dette kan ha betydning for rommets lekkasjesikkerhet.

*Kommentar - [Sluk bad i loftsetasje under dusjkabinett. ]*

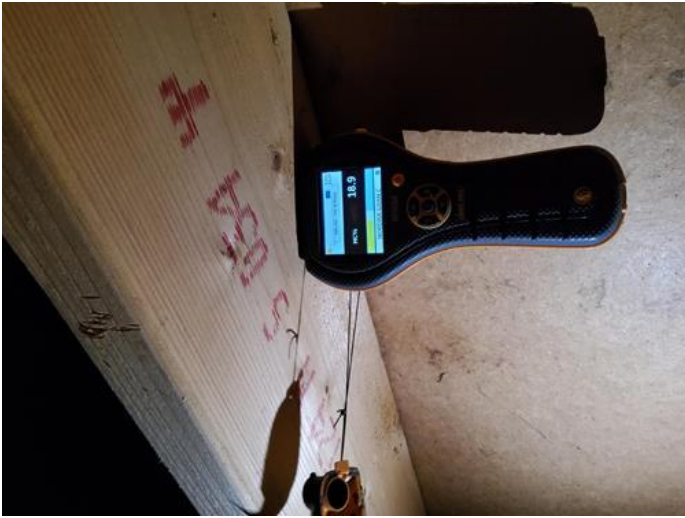
TG 2	Overflater vegger/undertak	Det er utført fuktmåling med pigg i treverk med egnet instrument (Protimeter MMS2), i taksperer i loft over garasje. Det ble registrert forhøyede fuktverdier. Målingene viser vektprosent mellom 16 og 19. Årsakene til fuktproblematikk er som regel sammensatte. Skulte skader kan ikke utelukkes. Årsak bør avklares og videre fukttilførsel bør stoppes.
	Inspeksjonsmulighet	Det er redusert tilkomst for inspeksjon av uinnredet loft i hovedhus. Det er ikke kjent hvordan oppbyggingen er utført. Erfaringsmessig betraktes slike konstruksjoner som risikokonstruksjoner blant annet med tanke på fukt-/kondensproblematikk. Det er ikke observert skader eller symptomer på skader, men skader kan ikke utelukkes. TG2 er valgt for å belyse skaderisiko/behov for tiltak. Ytterligere undersøkelser anbefales slik at eventuelle tiltak kan iverksettes ved behov.

*Kommentar - [Fuktmåling taksperre i loft over garasje. ]*
