Sauheradvegen 634

www.anticimex.no
Tlf: 41414128
E-post: boliginspeksjoner.sorost@anticimex.no
Orgnr: 923 856 781

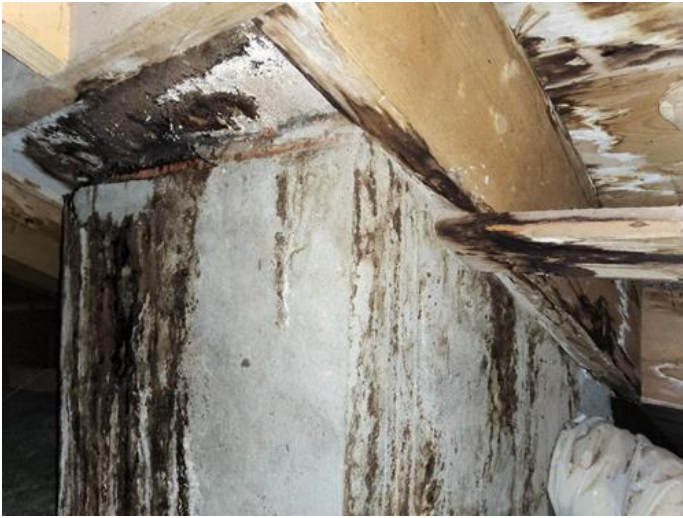
TG3:
Det registreres fukt- og sotskjolder på pipe og loft. Det ble foretatt fuktmåling og målingene viser forhøyede fuktverdier. Målingene viser 24,5%. Årsakene til fuktskader er som regel sammensatte. Årsak må avklares og videre fuktilførsel må stoppes. Se også under punktet "Yttertak". Sjablommessig prisanslag: kr 0 - 10 000

Loft - uinnredet / råloft - [Eksempel på fukt og sotskjolder på loft hoveddel]

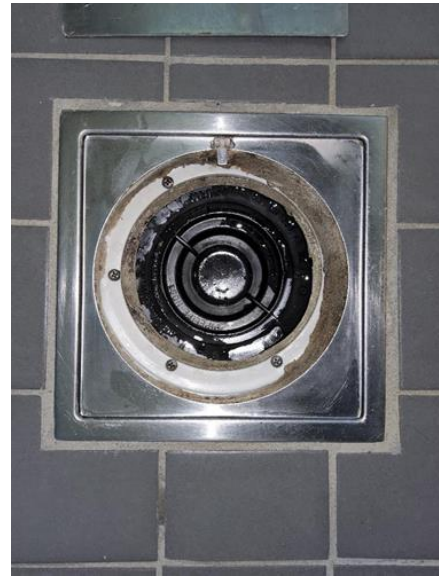
Avløpsrør (ink. sluk) - [Sluk dusjsonen bad hoveddel]

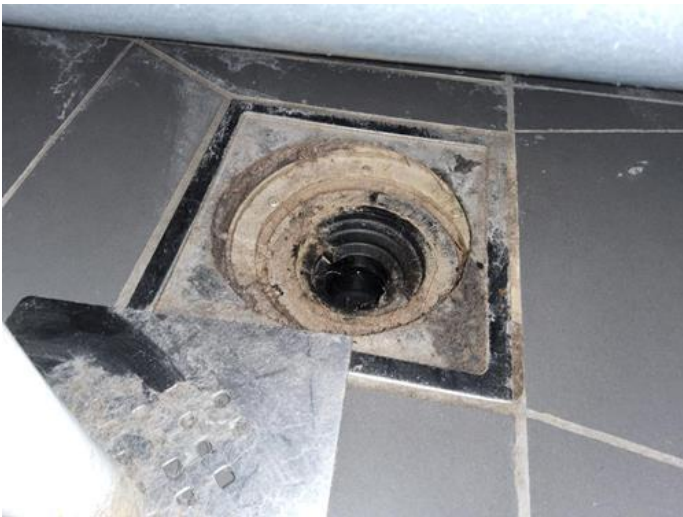
Avløpsrør (ink. sluk) - [Sluk under badekar bad hoveddel]

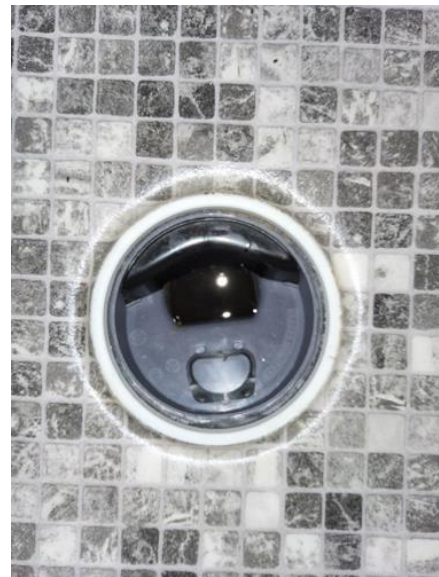
Avløpsrør (ink. sluk) - [Sluk vaskerom hoveddel]

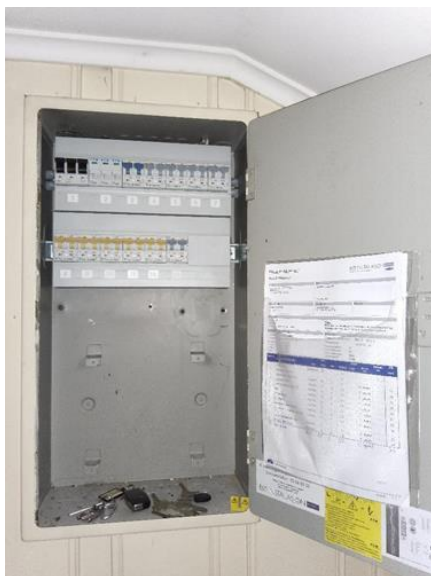
Elektrisk anlegg - [Sikringskap og kursoversikt i hoveddel]

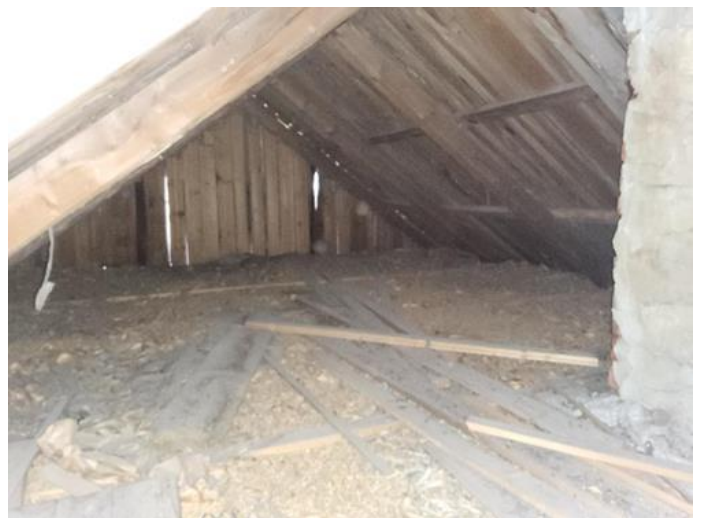
Det er redusert tilkomst for inspeksjon av uinnredet loft. Risiko for skulte skader. Det observeres fuktmøker ved takgjennomføring. Som mest sannsynlig har sin årsak i tidligere lekkasjer. Det ble ikke registrert forhøyede fuktverdier på befaringstidspunktet. Oppfølging med jevnlig ettersyn anbefales slik at eventuelle tiltak kan iverksettes ved behov. Det er observert vepsebol og spor etter gnagere på loft. Ukjent omfang. Tiltak anbefales.

Loft - uinnredet / råloft - [Loft tilleggsdel]

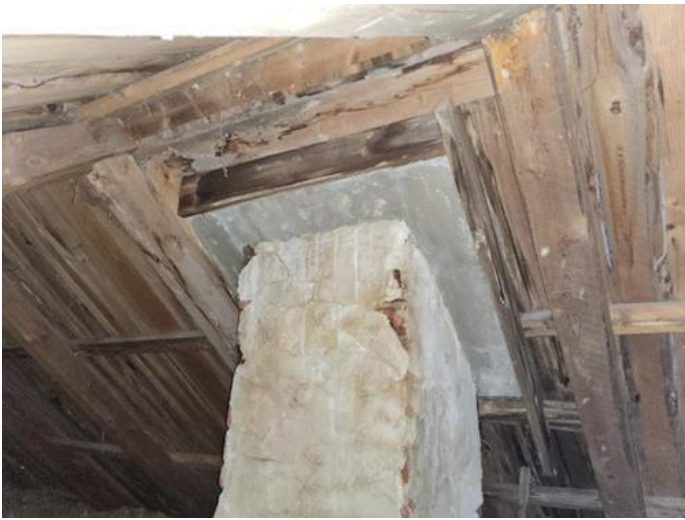
**TG 2** Skorsteiner inne i boligen | Riss/sprekker/avflassing påvist på skorstein på loft.
Det bør gjennomføres en kontroll av pipe og ildsted av brann-/feierevesen før bruk.

*Loft - uinnredet / råloft - [Fuktskjolder og avflassing på pipe
loft tilleggsdel]*

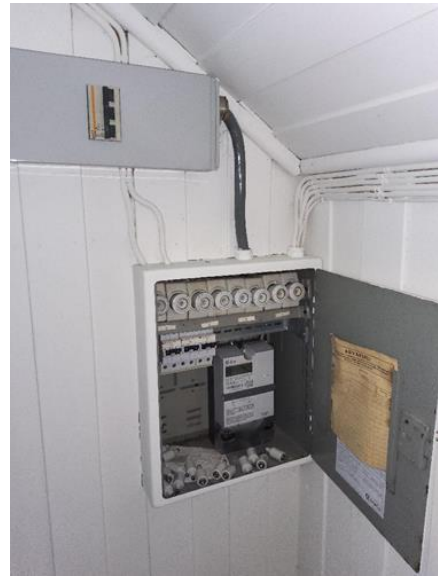
Elektrisk anlegg - [Sikringsskap og kursoversikt i tilleggsdel]

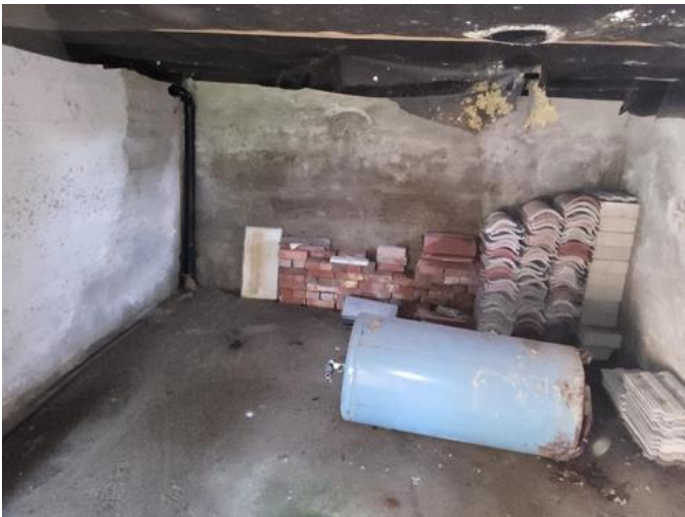
Konstruksjoner (tilfarergulv, himling og vegger).	Det er foretatt hulltaking og utført fuktmåling med egnet instrument (Protimeter MMS), i utlektet kjellervegg. Det ble registrert forhøyede fuktverdier. Målingen gir kun et øyeblikksbilde av forholdene og kan endre seg med årstider, fukt- og temperaturforhold. Målingene viser følgende: RH 84,9 %, temperatur 17,6 grader C og duggpunkt 15,1 grader C. Dette kan indikere utettheter/funksjonssvikt. Årsak må avklares og videre fukttilførsel må stoppes.
Innerdører	Dører har slitasjer. Dørbladet til innerdør ved stort soverom har kontakt med dørterskel/dørkarm, noe som gjør at døren henger når den åpnes og lukkes. Justering av dørblad/dørkarm kan vurderes.
Annet	Boder har slitasjer. Fuktskjolder og salt-/kalkutslag observert.

Kjelleren har stor fuktproblematikk og skader. Trapp til kjeller har skader. Det er satt opp provisoriske understøttelser i kjelleren. Disse er fukt/råteskadet. Fare for svikt/skjevheter i ovenpåliggende konstruksjon. Tiltak må påregnes. Se også under punktet "Drenering". Sjablongmessig prisanslag: kr 10 000 - 50 000
--	--

*Rom under terreng (kjeller, underetasje, sokkeletasje) -
[Eksempel på fuktproblematikk og skader i kjeller i
tilleggsdel]*

Dreneringens funksjon er å forhindre fuktinnsig og fuktskader i underetasjen. Observert tilstand i kjeller tilsier at utbedringer/utskiftninger må påregnes. Sjablongmessig prisanslag: kr 100 000 - 300 000
