Tilstandsrapport

Risikovurdering for Anticimex boligselgerforsikring

Gamlegata 19A
3810 GVARV
Gnr./Bnr.: 177/65
Andelsnr./Aksjenr. : 5/5
Midt-Telemark kommune

Befaringsdato: 17.10.2024

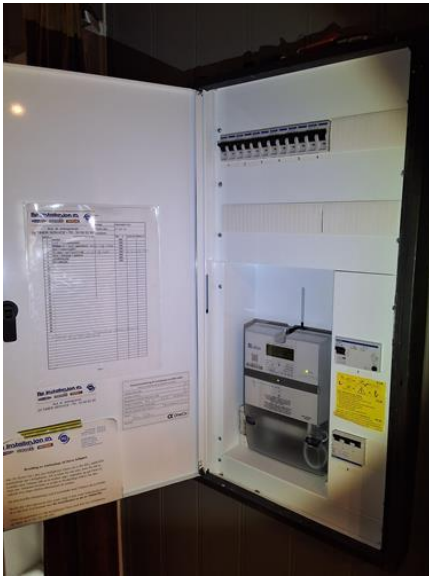
Elektrisk anlegg - [Sikringskap]

Det er gjennomført en forenklet vurdering av det elektriske anlegget, uten at det er registrert åpenbare avvik. Det legges vekt på at undersøkelsene ikke er utført av en elfagkyndig kontrollør/eltakstmann.

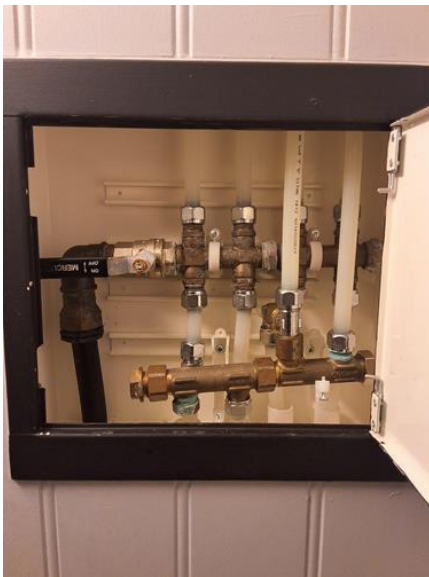
Hovedstoppekran - [Hovedstoppekran og koblingskap for vannrør]

Vannrør (Sjekkpunkter utover det som er inkludert i andre rom) | Det merkes noe korrosjon av koblinger i vannskap dette kan skyldes kondens på vannrør. Ettersyn anbefales. Det er ikke etablert drenering eller annen lekkasjesikring i vannskapet, dette anbefales.

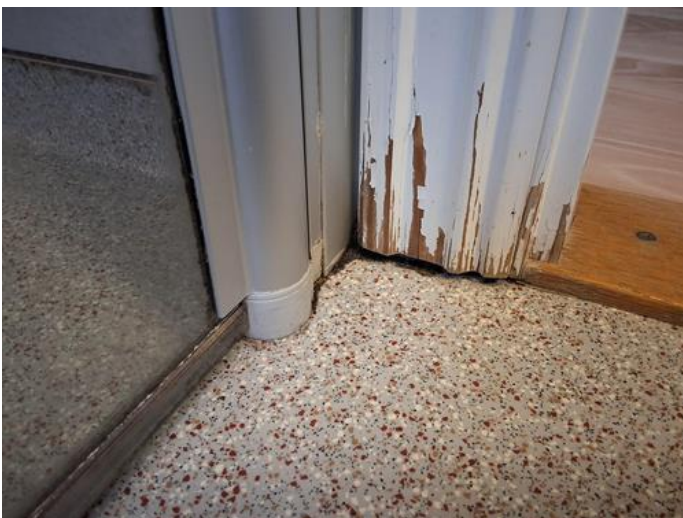
Våtrom - [Overgang dusjvegg og terskel]

Membran, tettesjikt og overgang til sluk.	Tettesjiktet har en alder som tilsier at restlevetiden er usikker. Rommets lekkasjesikkerhet kan derfor ikke verifiseres. Dusjen er plassert nær dør inn til badet, og det er lite fall på gulvet, dette gjør området på utsiden av badet, konstruksjon/vegg mer utsatt for fukt og eventuelle skader.
	Fallforhold (gulv)	Nivåforskjell fra døråpning på topp overflate gulv og til hovedsluk er på tilfeldig sted målt til ca. 10 mm, og dusjen er plassert nære dør inntil badet, og det er da større fare for at vann kan komme ut i omkringliggende rom. Dette er vurdert til å ikke være tilfredsstillende mht lekkasjesikkerhet. Lokalfall i dusjsonen er mindre enn hva som ideelt anbefales.

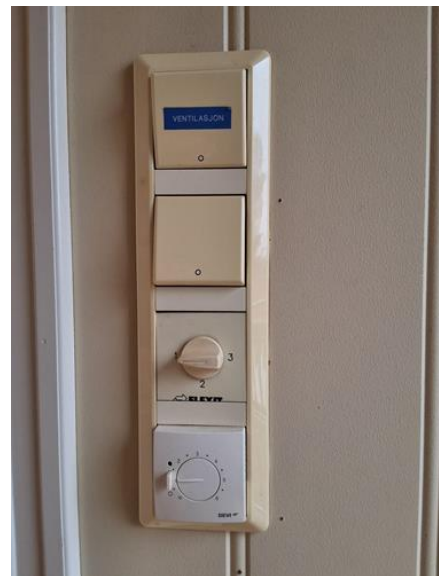
Våtrom - [Bryterpanel til bad]

Ventilasjon	Styring til vifte er ved lysbrytere, og det er tre nivåer på vifte. Det anbefales at avtrekksvifte blir benyttet en stund også etter at dusj er benyttet, dette for å sikre at fuktig luft blir transportert vekk.

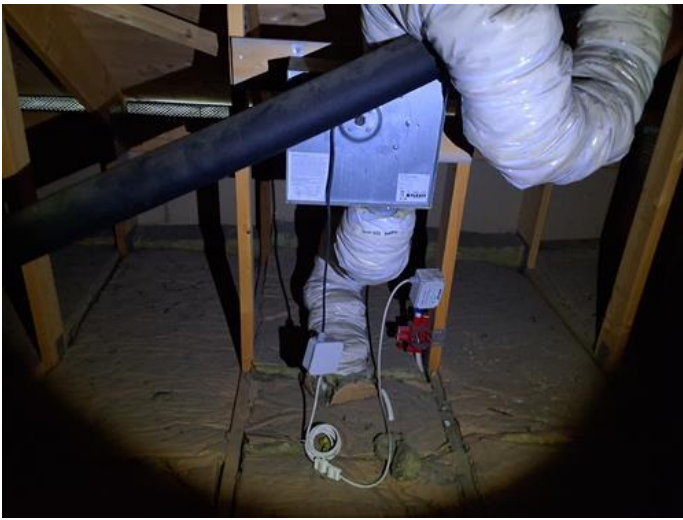
Loft - uinnredet / råloft - [Avtrekksvifte tilhørende bad på loftet.]

Annet | Det merkes fuktighet/vann inne i isolasjonstrømpe til avtrekksvifte til bad som er plassert på loftet.
Utbedringer av isolasjonstrømpe/rør må påregnes.
