# Tilstandsrapport

📍 Hadsselfjordveien 801, 8445 MELBU

# gnr. 57, bnr. 28

Befaringsdato: 20.10.2023

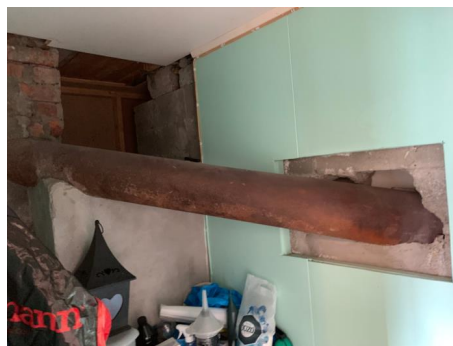
Del av kjeller utenom kjellerstue. Gulvet har plater og ren betong. Veggene har betong/mur. Det er foretatt fuktmålinger i terskel mot betonggulv. Fuktkvotemåling (vekt%) i konstruksjonen ble målt til 16.

- Det er påvist indikasjoner på noe fuktgjennomtrenging i kjellergulv.

- Det påviste fuktnivå gir grunn til å overvåke konstruksjonen jevnlig for å se utvikling over tid, og eventuelt foreta tiltak for å unngå fuktskader.
