Tilstandsrapport

Enebolig

Bakkegata 4 C, 8445 MELBU

Befaringsdato: 11.09.2024

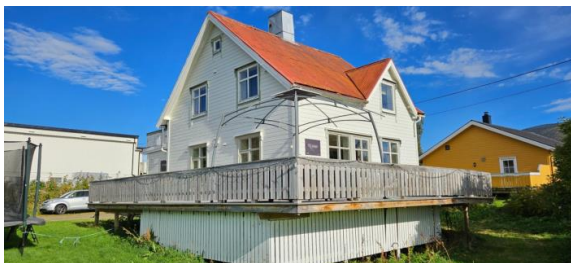
- Det er påvist skader eller avvik på selve taktekingen.
- Mer enn halvparten av forventet brukstid er passert på taktekingen.
- Mer enn halvparten av forventet brukstid er passert på undertak.
- Det er avvik:

Det er betydelig rust på taktekket.

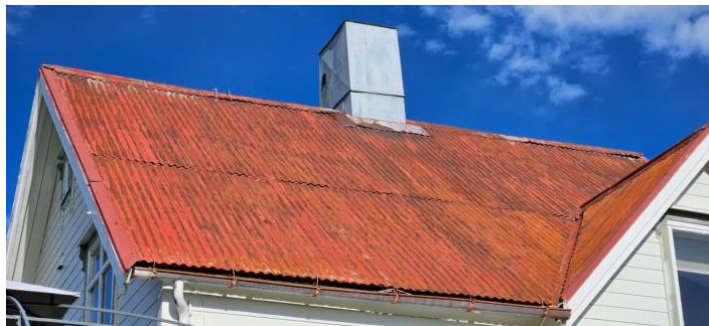
TG 2 Nedløp og beslag

Takrenner og nedløp er i stål.

Konsekvens/tiltak

- Det må foretas tiltak for å lukke avviket.
- Det bør lages system for bortledning av vann fra taknedløp ved grunnmur.

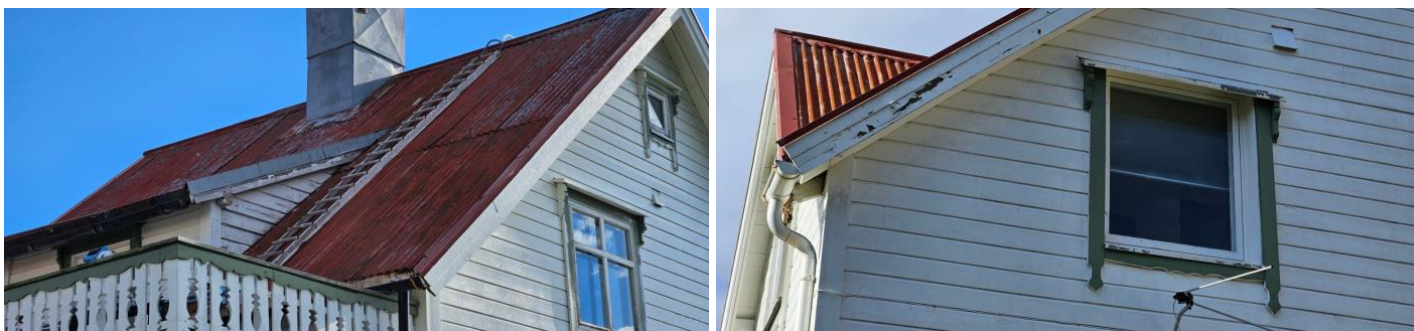
TG 2 Takkonstruksjon/Loft

Punktet må sees i sammenheng med Takteking

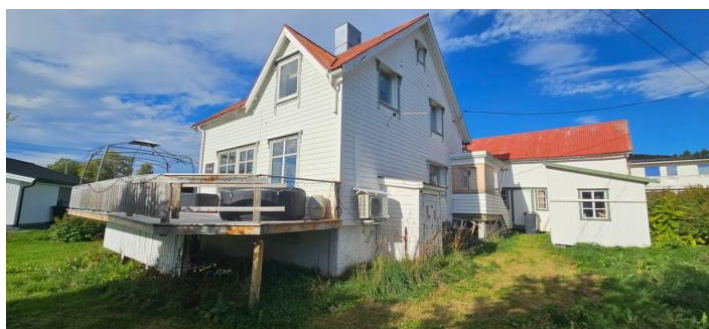
Rekkverk mangler

- Rekkverk må monteres for å lukke avviket.
- Lokal utbedring må utføres.

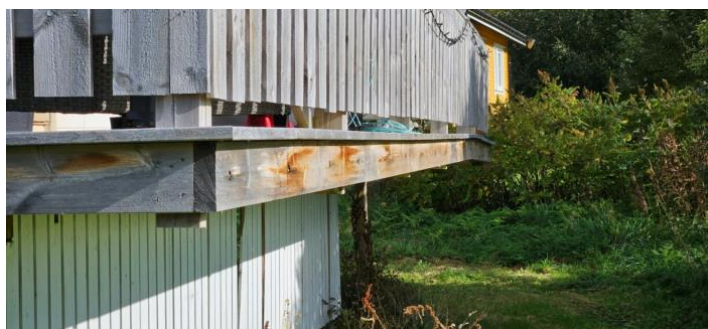
Skjevhet i balkongdekket

Luftebalkong loft

- Åpninger i rekkverk er ikke i henhold til krav i dagens forskrifter.
- Det er påvist fukt/råteskader i konstruksjonen.
- Mer enn halvparten av forventet brukstid er passert på tettesjikt/membran.
- Rekkverket er for lavt i forhold til dagens krav til rekkverkshøyder.

- Det er ikke krav om utbedring av rekkverkshøyde opp til dagens forskriftskrav.
- Ny tekking må legges.
- Råteskadede konstruksjoner må skiftes ut.
- Det er ikke krav om utbedring av åpninger i rekkverk til dagens forskriftskrav.

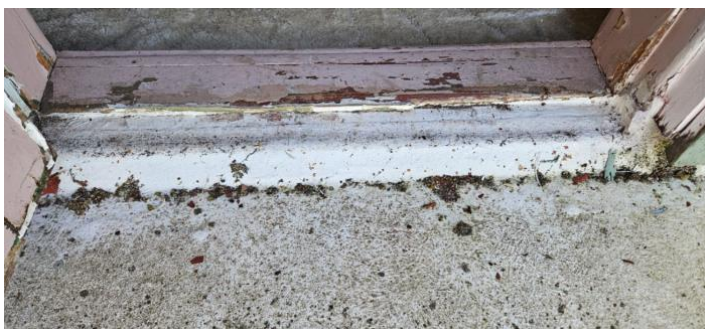
TG 1 Utvendige trapper

Det er trapp/repos i betong foran hovedinngangen.

- Det er stedvis påvist synlige skader på overflater.
