# Furumoen 4

# Tilstandsrapport

Risikovurdering for Anticimex boligselgerforsikring

# Skaderapport

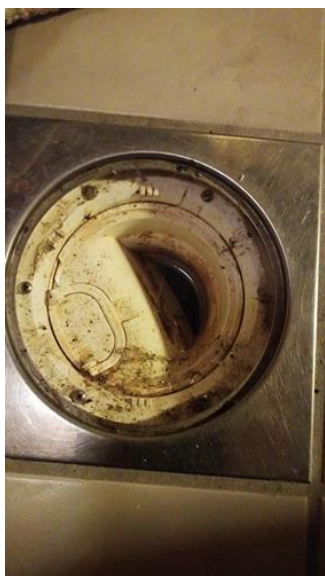
*Kommentar - [Vaskekjeller]*

Synlig drypplekkasje på avløp fra vask er registrert i kjeller.

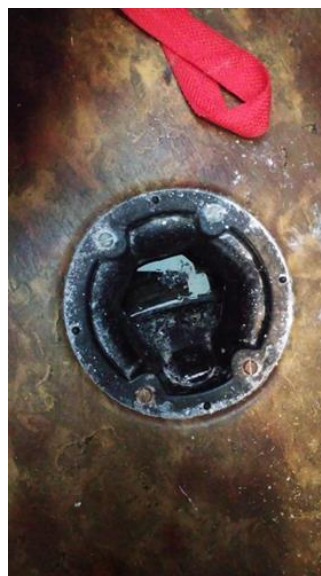
*Helhetsvurdering - [Sluk vaskerom]*

Fallforhold utenfor sluksonen er ikke tilstrekkelig for å lede eventuelt lekkasjevann til sluk, og det er ikke påvist at tettesjiktet har tilstrekkelig oppkant ved dørterskel.

| Fallforhold (gulv) | Fallforhold utenfor sluksonen vurderes til å ikke være tilstrekkelig for å lede eventuelt lekkasjevann til sluk, og det er ikke påvist at tettesjiktet har tilstrekkelig oppkant ved dørterskel. Ved en eventuell lekkasje er det fare for at vann kan renne ut i tiliggende arealer og forårsaker skader. |

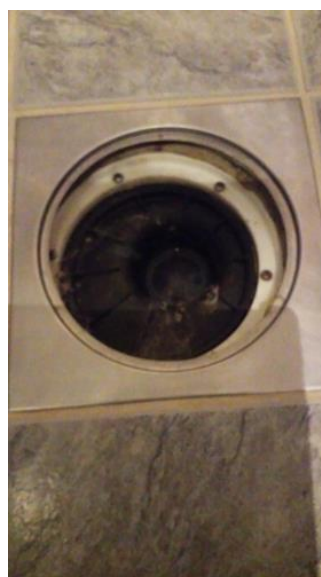
*Kommentar - [Sluk bad 1. etasje utleie]*

Fallforhold utenfor sluksonen er ikke tilstrekkelig for å lede eventuelt lekkasjevann til sluk, og det er ikke påvist at tettesjiktet har tilstrekkelig oppkant ved dørterskel.

Sluket er isolert inne i dusjsonen, noe som medfører at vannsøl eller lekkasjevann utenfor sluksonen ikke kan ledes til sluk.

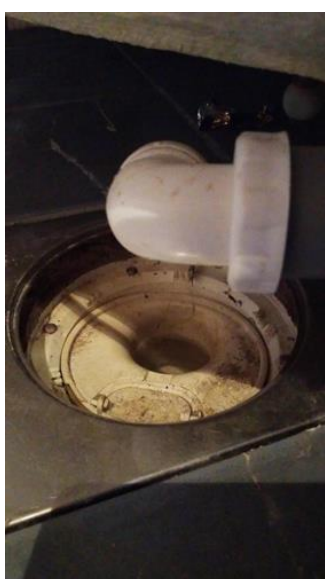
*Kommentar - [Sluk bad loft]*

Det observeres stedvise sprekker/riss i enkelte gulvfliser.

Fallforhold i sluksonen og høydeforskjeller med tanke på lekkasjesikkerhet vurderes til å være ikke tilstrekkelig.

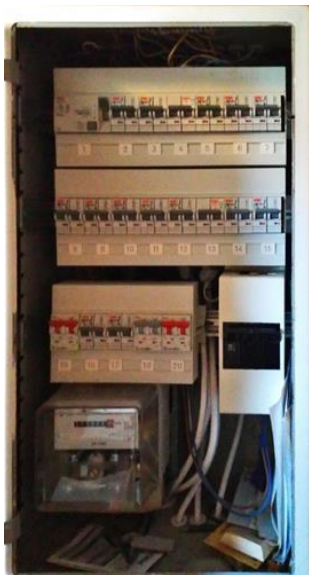
*Forenklet vurdering av det elektriske anlegget -  
[Sikringsskap]*

Forenklet vurdering:  
Er det synlige tegn til merker på kontakt (plugg) til varmtvannsbereder: nei  
Er det synlige tegn på varmeskader (termiske skader): nei  
Er det synlige tegn på utette kabelinnføringer i inntak og/eller sikringsskap: nei

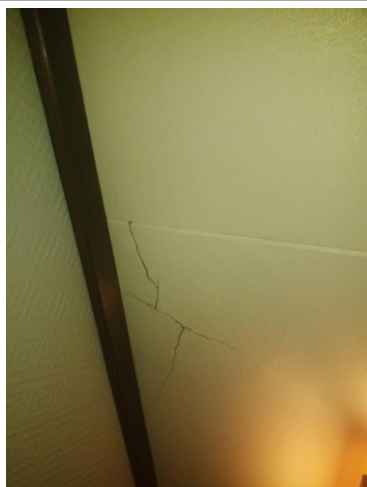
### Arealer med lav himlingshøyde

| Årsak til skade | | |
|---|---|---|
| <p>gammel skade fra 2018, der årsak var utett yttertak. Ft reparerte årsak selv den gang. Skaden nå er sansynlig fukt som har kondensert mellom plate og dampsperre. Dette har ikke blitt oppdaget den gang. Ft oppdaget svell i taket ifm salg av bolig. Takstmann benyttet fuktindikator som antydte fukt. Etter riving er det målt tørt i treverk området. Heller ingen kjennbar fukt i isolasjon på kaldloft.</p> | | |

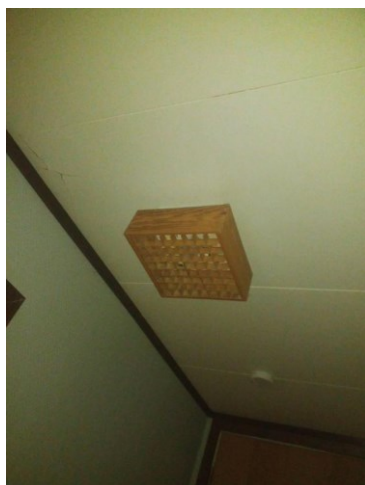
gang  
svell i plater

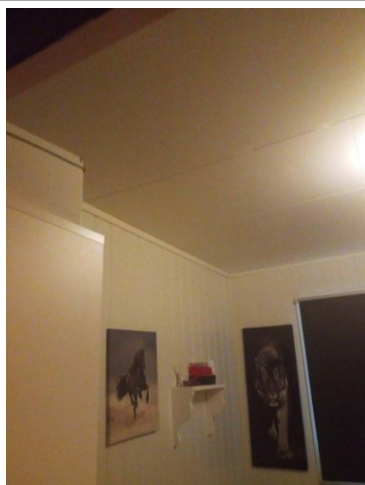
soverom  
ingen skade.  
synlig malingsflick.

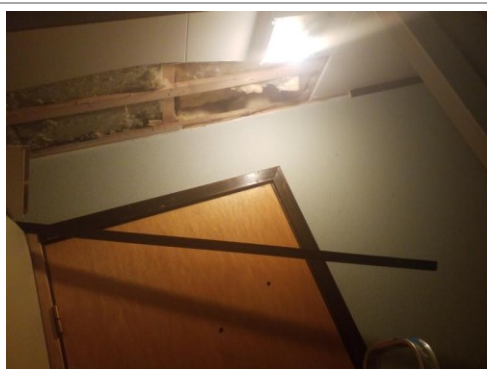
gang  
målt tørt i rent treverk.
