Bjerkåsholmen 6

www.anticimex.no
Tlf: 41414128
E-post: boliginnspeksjoner.sorost@anticimex.no
Orgnr: 923 856 781

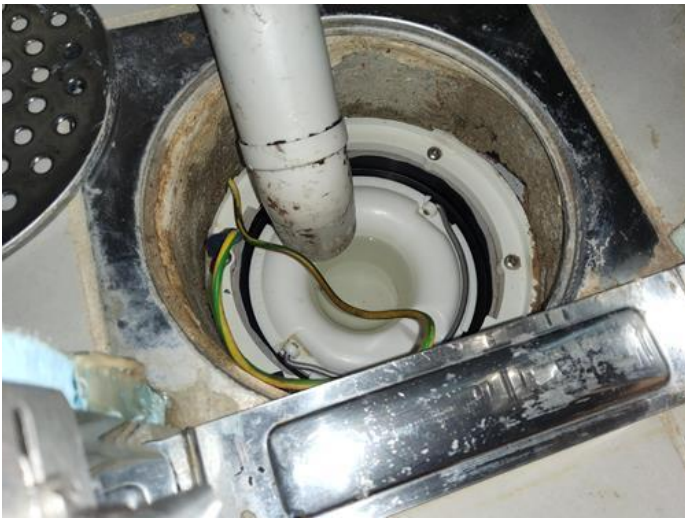
Avløpsrør (ink. sluk) - [Sluk på bad 2.etasje.]

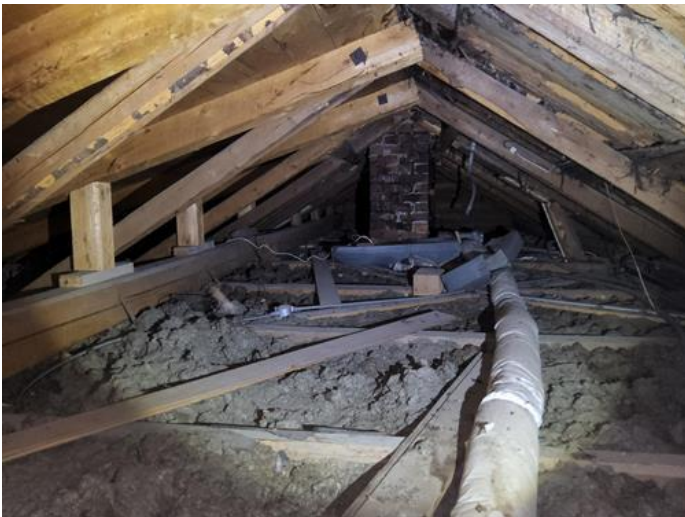
Loft - uinnredet / råloft - [Loft over opprinnelig del av boligen.]

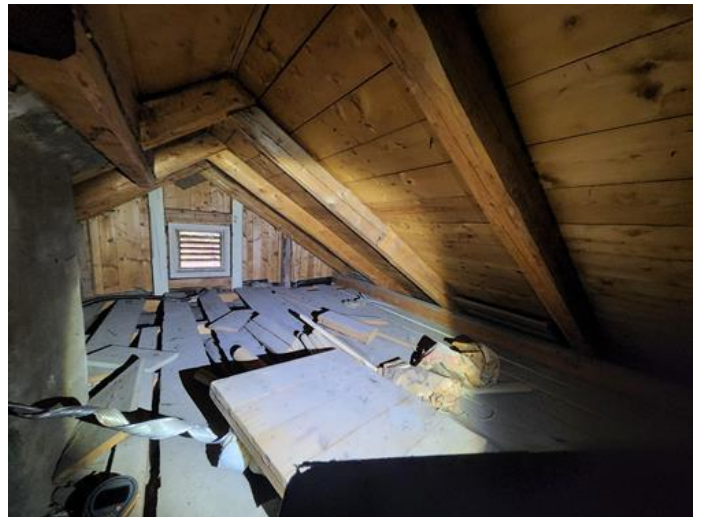
Loft - uinnredet / råloft - [Loft over tilbygget del mot nord.]

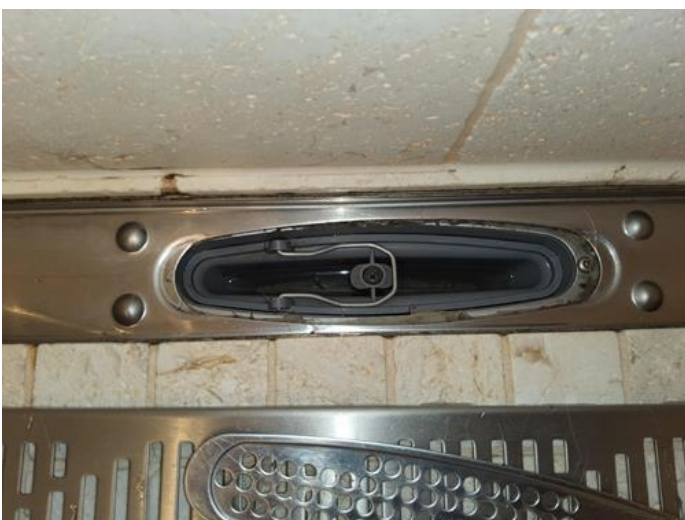
Avløpsrør (ink. sluk) - [Sluk på bad 1.etasje.]

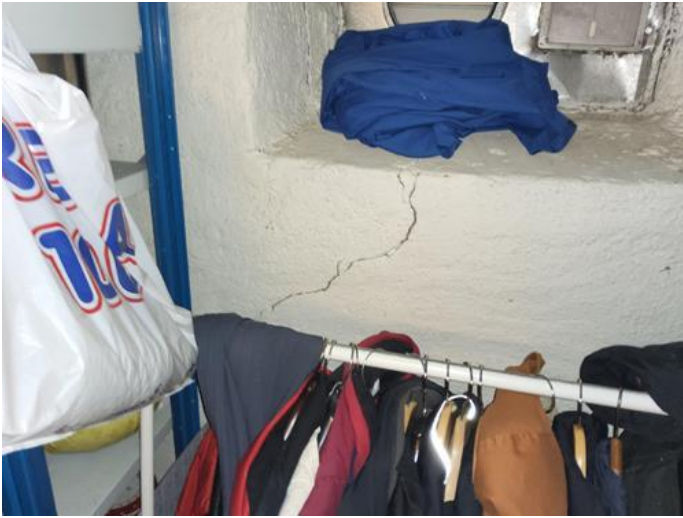
Det registreres riss/sprekker på vegg i begge kjellerrom som kan tyde på setninger eller jordtrykk. Oppfølging med jevnlig ettersyn anbefales slik at eventuelle tiltak kan iverksettes ved behov.

Overflater vegger - [Sprekke i vegg i kjellerrom.]

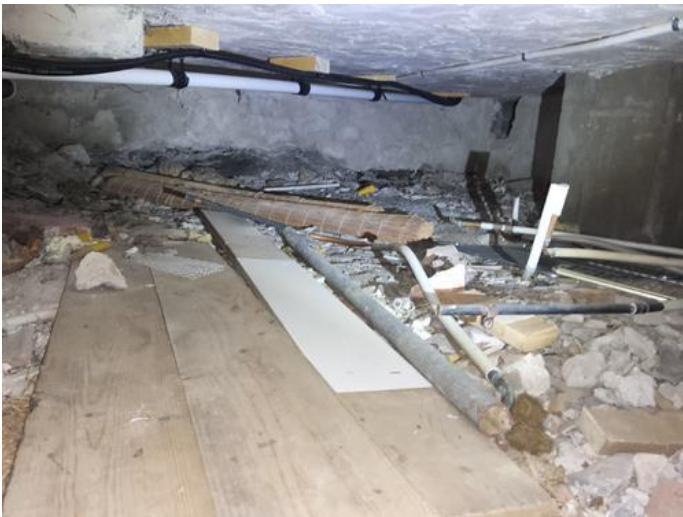
Det er ikke etablert fuktsperre mot grunn. Tiltak med etablering av dampspærre tykkelse 0,20 mm på grunnen anbefales. Organiske materialer er lagret i krypekjelleren. Disse bør fjernes.

Innvendig inspeksjon - [Krypekjeller.]

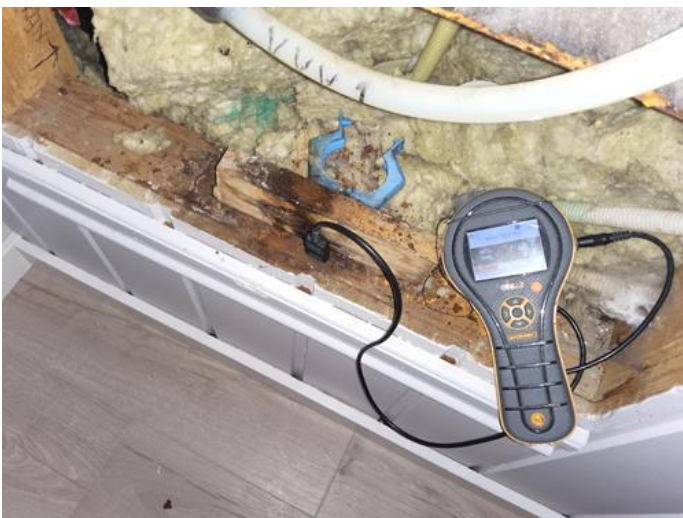
| | Annet | Ved fuktmåling med pigger i trevirke ved utsparing til fordelerskap for rør i rør ble det påvist forhøyede fuktverdier. Dette skyldes trolig tidligere lekkasje kondensering fra gammelt fordelerskap for rør i rør som ikke var montert riktig. Skjulte skader kan derfor ikke utelukkes. Ytterligere undersøkelser bør påregnes slik at omfang av eventuelle utbedringer kan fastslås. |

Annet - [Fuktmåling i trevirke under fordelerskap for rør-i-rør.]

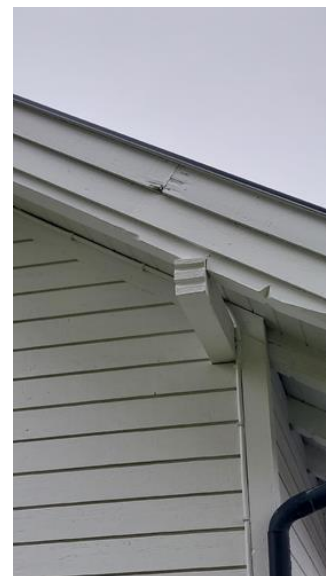
| TG 2 | Fasader ink. kledning | <p>Det er registrert stedvise råteskader i vindskie mot nord. Utskifting av råteskadet materiale bør påregnes.</p> <p>Stedvise tegn til begynnende råte på enkelte kledningsbor ved badevindu i gavel mot nord observert. Utskifting av kledningsbord med tegn til råteskader bør påregnes. Ytterligere undersøkelser anbefales slik at omfang av utbedringer kan fastslåes.</p> <p>Det er usikkert om stående kledning bak dagens liggende kledning er montert med tilstrekkelig lufting. Manglende lufting kan påvirke panelets og koonstruksjonens levetid negativt. Krever oppfølging med jevnlig ettersyn slik at eventuelle tiltak kan iverksettes ved behov.</p> |

Fasader ink. kledning - [Råteskade i vindskie mot nord.]
