# Hamnavegen 26

# Tilstandsrapport

gnr. 232, bnr. 8

Befaringsdato: 02.05.2025

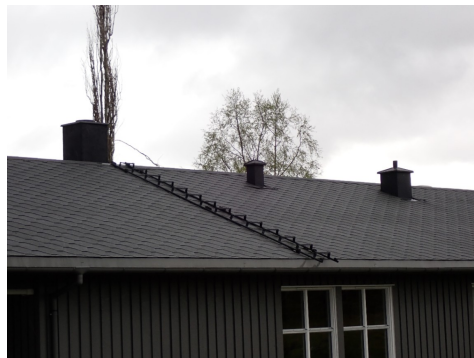
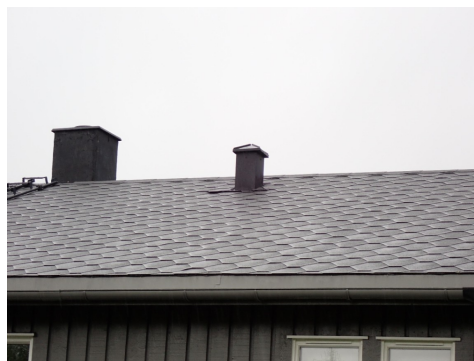
- Mer enn halvparten av forventet brukstid er passert på undertak.
- Det er avvik:

Pappshingel må ligge helt tett og ikke gape. Dette gir risiko for fukt inntrenging ved nedbør og vind.

- Overvåk tilstanden jevnlig. For å få tilstandsgrad 0 eller 1 må tekkingen skiftes ut, men tidspunktet for når dette er nødvendig er vanskelig å si noe om.
- Når taktekking og undertak begynner å bli gamle, øker risikoen for lekkasjer, noe som kan føre til omfattende og kostbare reparasjoner av underliggende konstruksjoner dersom en ikke foretar tiltak på konstruksjonene før dette oppstår.
- Tiltak:

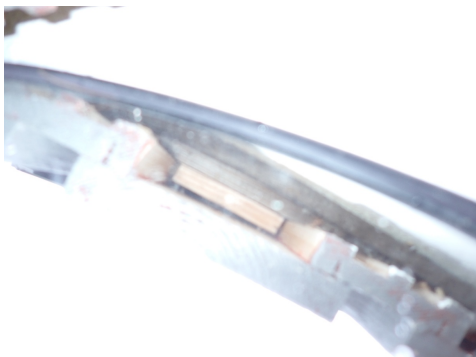
### TG 2 Nedløp og beslag

- Det er påvist avvik i beslagløsninger.
- Det mangler snøfangere på hele eller deler av taket, men det var ikke krav om dette på byggemeldingstidspunktet.
- Mer enn halvparten av forventet brukstid er passert på renner/nedløp/beslag.

- Det er ikke krav om utbedring av snøfangere opp til dagens krav.
- Avvik i beslagløsninger må utbedres.

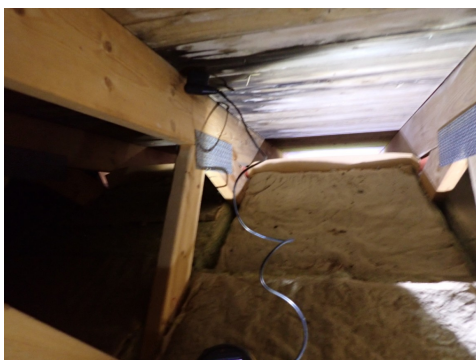
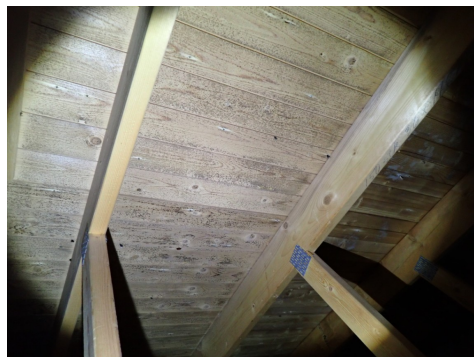
## ! TG 2 Takkonstruksjon/Loft

- Det er påvist avvik rundt gjennomføringer i takflaten.
- Det er påvist fuktskjolder/skader i takkonstruksjonen.
- Det er påvist fuktskjolder i undertak/takkonstruksjon.

I undertaket er det synlig svertesopp. Flere steder er det fuktskjolder på undertaket, som er blitt sort, etter vedvarende oppfukting over tid. Ved befaringen er undertaket tørt og det er ikke påvist fuktige overflater. Målt med fuktindikator med piggelektrode måles det 0 og 10,2 vektprosent fukt.

Fuktskjoldene i tretroet skyldes fukttinntrenging via taktekket. Det er sannsynligvis så små mengder at det ikke er noe synlig i boligen, men det blir kun fuktskjolder i undertaket. Viktig at man følger med dette og at det ikke får utvikle seg over tid. Svertesopp skyldes antagelig at lufting av avløpet ikke er ført til over tak. Lufting er avsluttet like før tilkobling til takhatt.

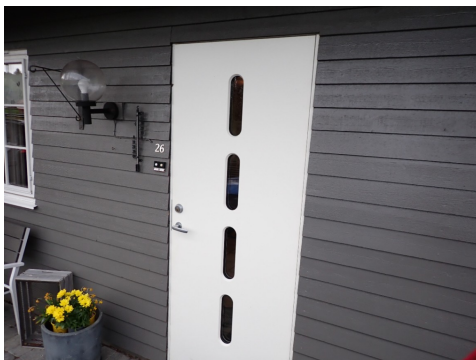
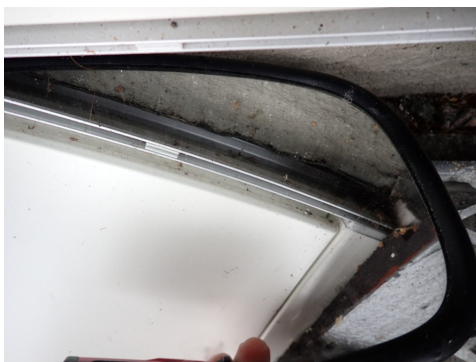
## ! TG 2 Vinduer

- Det er påvist avvik rundt innsettsdetaljer.
- Det er påvist noen glassruter som er punktert eller sprukne.
- Karmene i vinduer er slitte og det er sprekker i trevirket.

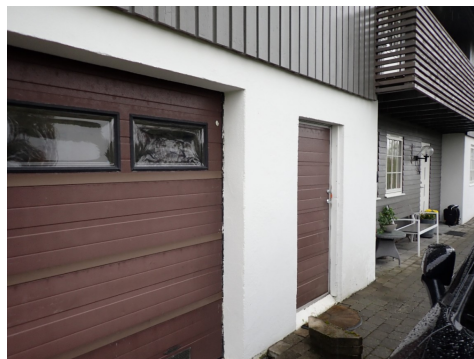
## ! TG 2 Dører - 2

- Det er påvist avvik rundt innsettingsdetaljer.

Ved fuktinntrenging bør det vurderes å montere terskelbeslag.

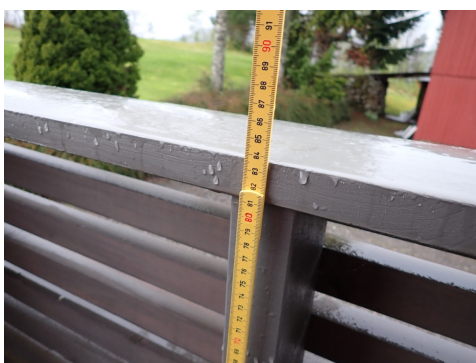
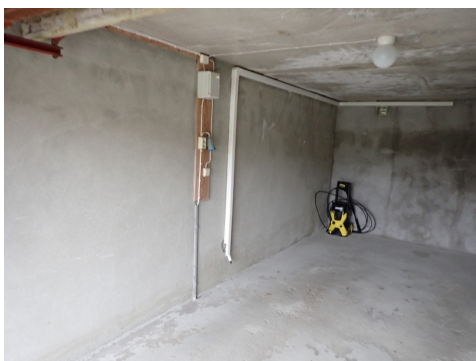
## ! TG 2 Balkonger, terrasser og rom under balkonger - 2

- Åpninger i rekkverk er ikke i henhold til krav i dagens forskrifter.
- Mer enn halvparten av forventet brukstid er passert på tettesjikt/membran.
- Rekkverket er for lavt i forhold til dagens krav til rekkverkshøyder.
- Det er påvist andre avvik:

Rekkverk på begge balkonger tilfredstiller ikke dagens krav til høyde og åpninger. Terrasse over garasjen er utført uten tekking, sannsynligvis med nedstøpt dampsperre, som fuktsikring. Det er synlig saltutslag i garasjen innvendig. Dette er ikke noe problem så lenge garasjen er godt luftet med åpne mur konstruksjoner.

- Det er ikke krav om utbedring av åpninger i rekkverk til dagens forskriftskrav.
- Andre tiltak:
- Rekkverkhøyde må endres for å tilfredsstille krav på byggemeldingstidspunktet.

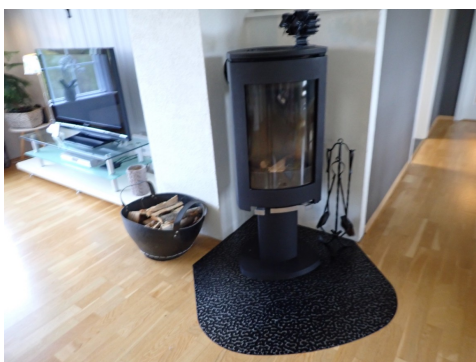
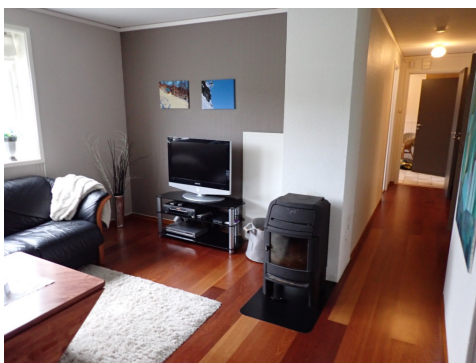
- Det er påvist brennbart materiale nærmere enn 300 mm fra sotluke/feieluke.
- Ildfast plate mangler på gulvet under sotluke/feieluke på pipe.
- Det er avvik:

TG 3 gis grunnet feieluke, som er nærmere brennbart materiell enn 30cm. Det anbefales å porette pipen på kaldt loft og montere ubrennbar plate under feieluken.

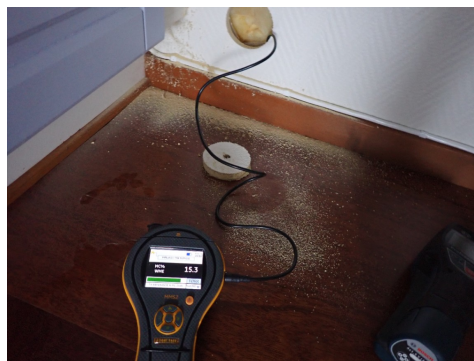
## ! TG 2 Rom Under Terreng

- Det er gjennom hulltaking påvist høyt fuktnivå inne i trekonstruksjonen i hulltakingen, men ikke påvist fuktskader i dette området. Høy luftfuktighet kan over tid føre til muggvekst eller sverting av materialer. Samtidig kan materialer og konstruksjoner bli ødelagt.

- Det påviste fuktnivå gir grunn til å overvåke konstruksjonen jevnlig for å se utvikling over tid, og eventuelt foreta tiltak for å unngå fuktskader.

Anbefaler å følge med situasjonen. Dersom fuktnivået kommer over 18% vektprosent anbefales det å gjøre tiltak.

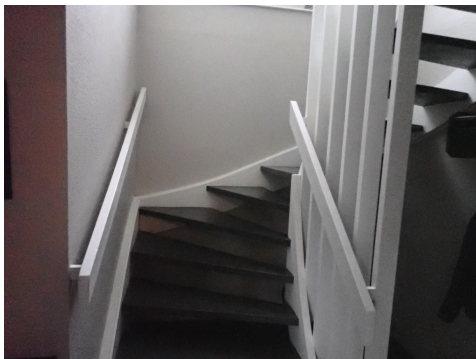
## ! TG 2 Innvendige trapper

- Håndløper bør monteres, men det var ikke krav på byggetidspunktet.
- Det er ikke krav om utbedring av rekkverkshøyder opp til dagens krav.
- Det er ikke krav om utbedring av åpninger opp til dagens krav.

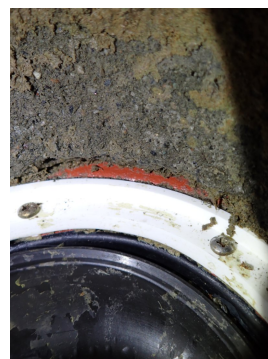
## TG 2 Sluk, membran og tettesjikt

- Eldre sluk av plast er ofte utsatt for lekkasjer og særlig i overganger. Eventuelle lekkasjer kan medføre fuktskader på tilliggende konstruksjoner.

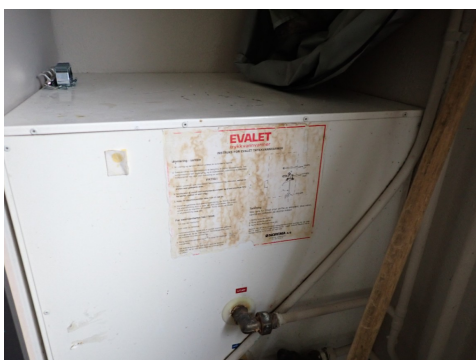
## ! TG 2 Varmtvannstank

- Det er ikke behov for utbedringstiltak siden tanken fungerer i dag, men ut ifra alder kan skader plutselig oppstå på eldre tanker.

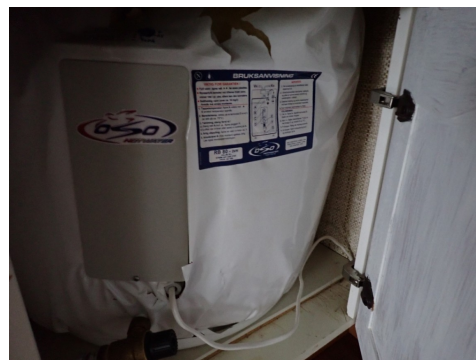
## ! TG 2 Varmtvannstank - 2

- Det er ikke behov for utbedringstiltak siden tanken fungerer i dag, men ut ifra alder kan skader plutselig oppstå på eldre tanker.
