# Tilstandsrapport

levert av Anticimex AS

Kyrkjevegen 170  
3890 VINJE  
Gnr./Bnr.: 106/54  
Vinje kommune

Befaringsdato: 26.09.2025

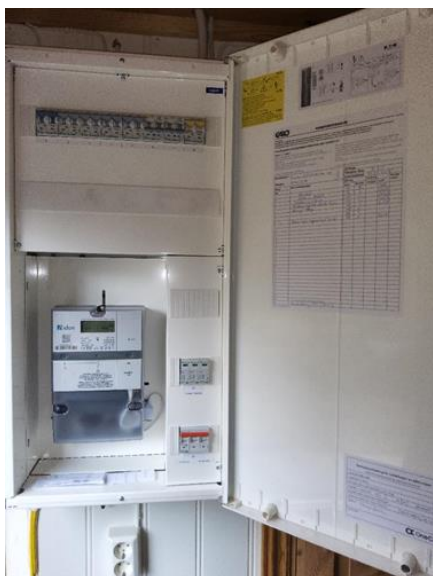
*Elektrisk anlegg - [Sikringsskap og kursoversikt]*

Med bakgrunn i de registrerte avvik med ufaglært arbeid må det gjennomføres en utvidet el-kontroll av en kvalifisert elektrofaglig person. Underliggende sjablongmessig prisanslag gjelder for elsjekk. Sjablongmessig prisanslag: kr 0 - 10 000

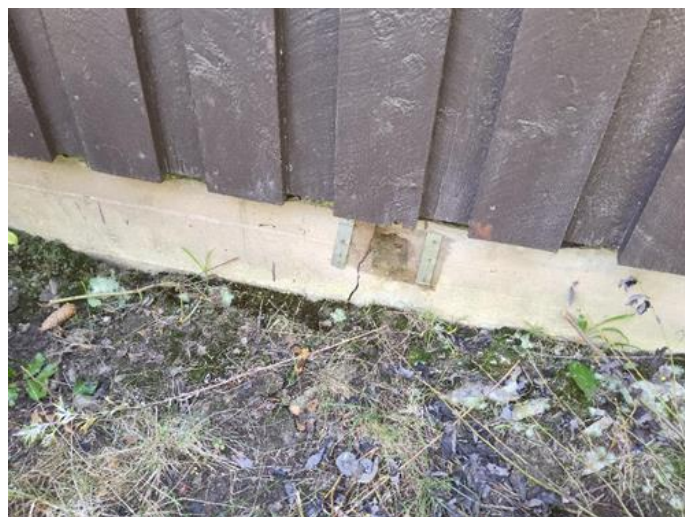
| TG 2 | Grunnmur | Det registreres riss/sprekker på grunnmur. Eksakt årsak er ikke kjent. Krever oppfølging med jevnlig ettersyn. Tilbygg har store skjevheter og det vurderes til å skyldes setninger. Det er ikke kjent om forholdet er under utvikling eller om situasjonen er stabilisert. Se også under punktet "Etasjeskille". Ytterligere undersøkelser og tiltak må påregnes. |

*Utvendig - [Sprekk i grunnmur]*
