# Tilstandsrapport

levert av Anticimex AS

Kyrkjevegen 170  
3890 VINJE  
Gnr./Bnr.: 106/54  
Vinje kommune

Befaringsdato: 26.09.2025

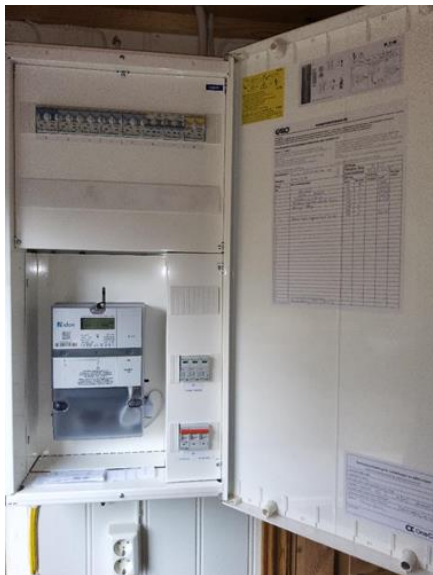
*Elektrisk anlegg - [Sikringsskap og kursoversikt]*

Med bakgrunn i de registrerte avvik med ufaglært arbeid må det gjennomføres en utvidet el-kontroll av en kvalifisert elektrofaglig person. Underliggende sjablongmessig prisanslag gjelder for elsjekk. Sjablongmessig prisanslag: kr 0 - 10 000

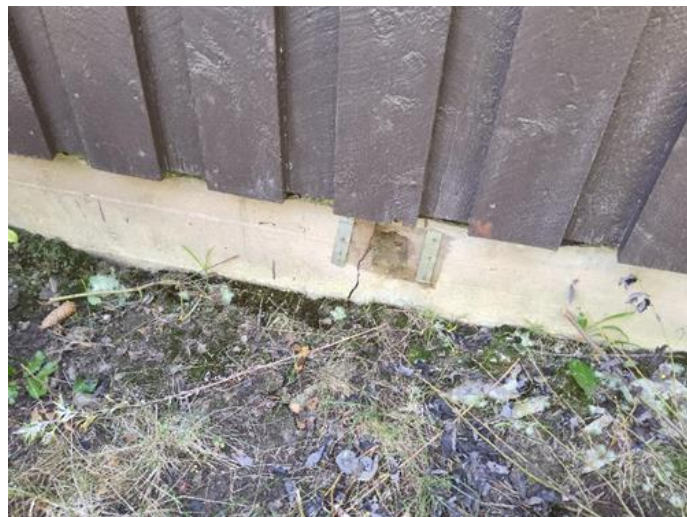
| <b>TG 2</b> | Grunnmur | Det registreres riss/sprekker på grunnmur. Eksakt årsak er ikke kjent. Krever oppfølging med jevnlig ettersyn. Tilbygg har store skjevheter og det vurderes til å skyldes setninger. Det er ikke kjent om forholdet er under utvikling eller om situasjonen er stabilisert. Se også under punktet "Etasjeskille". Ytterligere undersøkelser og tiltak må påregnes. |

*Utvendig - [Sprekk i grunnmur]*

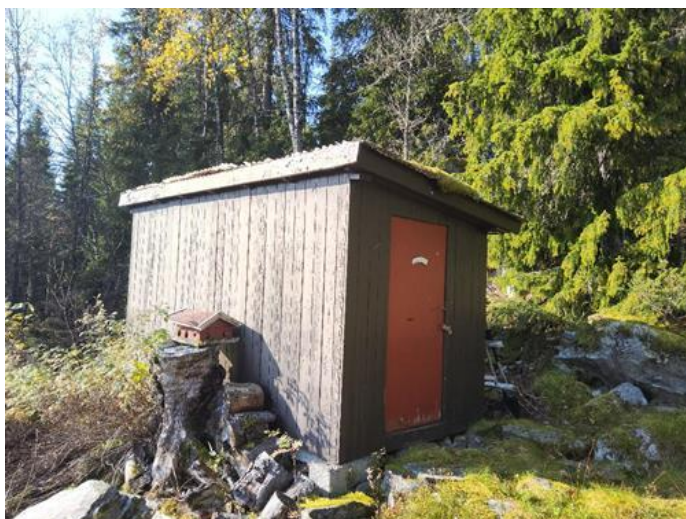
*Utvendig - [Frittliggende bod]*

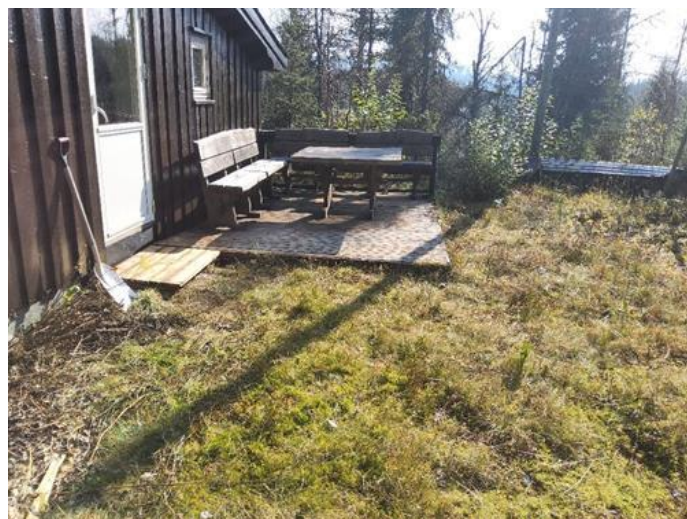
*Utvendig - [Platting]*

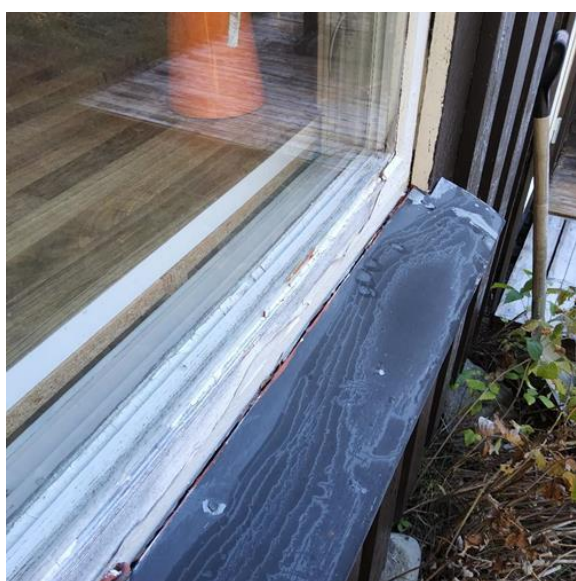
| | TG 2 | Vinduer | Enkelte vinduer har behov for oppgraderinger og overflatebehandling. Det må forventes høyere varmetap fra disse vinduene sammenlignet med vinduer fra nyere dato.<br>Glipe mellom vindu og vannbrett ved kjøkkenvindu. Risiko for fukt og fuktinntregning i konstruksjonen. Ytterligere undersøkelser og utbedringer må påregnes. |

*Utvendig - [Eksempel på slitasjer og glipe ved vannbrett kjøkkenvindu]*
