# Tilstandsrapport

Enebolig

Bøveien 438, 8470 BØ I VESTERÅLEN

Befaringsdato: 13.10.2025

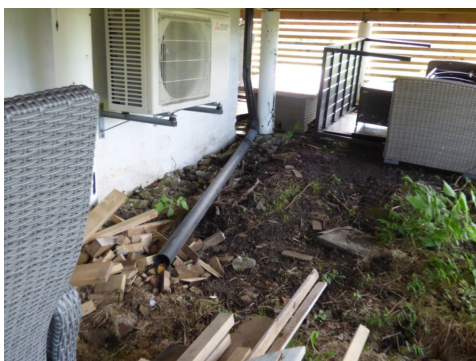
Bortledning av vann fra hjørne mot sørvest

Det bør vurderes å utbedre system for bortledning av vann.

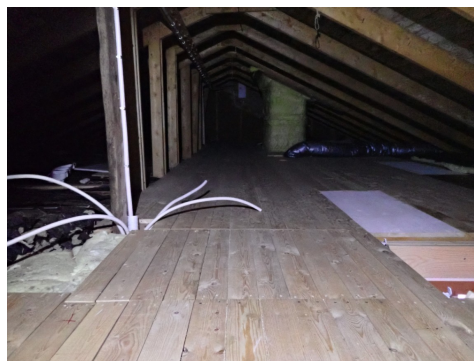
Fra kvisten

Fuktmålinger viste opp til 13 % RF. Normalen for uttørket materiale ligger på 8 % eller mindre. Stedvis begynnende muggvekst i undertak samt på asfaltplater i røst.

Førhøyet fuktverdi og muggdannelse kan skyldes for dårlig lufting. Det var tidligere også hull i ventilatorslange fra kjøkkenet.

Isolasjon bør gås over og utbedres. Tilleggisolering over bad kan vurderes.

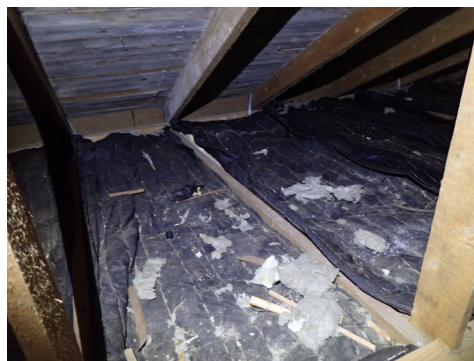
- Det er begrenset/dårlig ventilering av takkonstruksjonen.
- Det er påvist andre avvik:

Manglende lufting ved raft

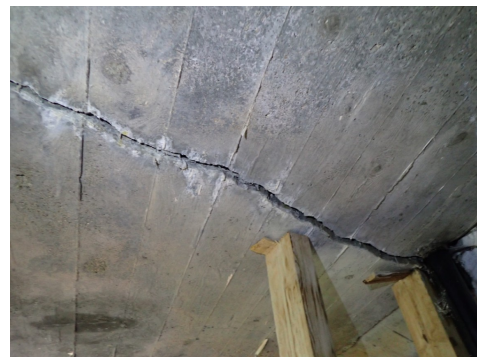
Sprekk i dekket, samt mot vegg (synlig på undersiden). Det er satt opp midlertidige søyler i tre som ekstra støtte. Effekten av disse vil være noe begrenset.

Sprekk i dekke

For å tilfredsstille dagens krav må rekkverket heves til 100 cm.  
Det bør vurderes mer permanente støtter under sprekk i veranda.

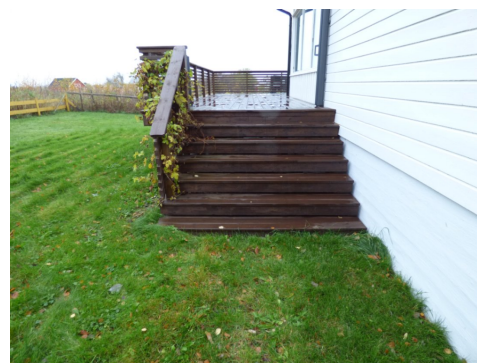
Trapp til veranda

For å tilfredsstille dagens krav må rekkverket heves til 90 cm. Dette er en kort trapp med rekkverk på ene siden og husveggen på andre siden.  
Dette regnes derfor som et mindre vesentlig avvik.

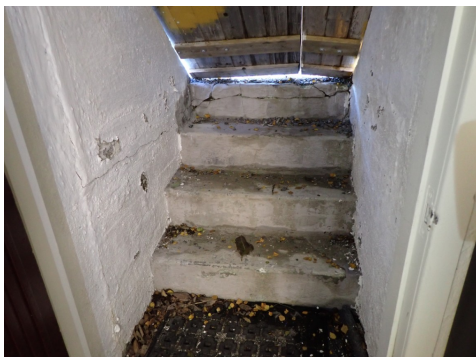
Utvendig kjellertrapp

En del oppsprekking i trinn og sidevegger.

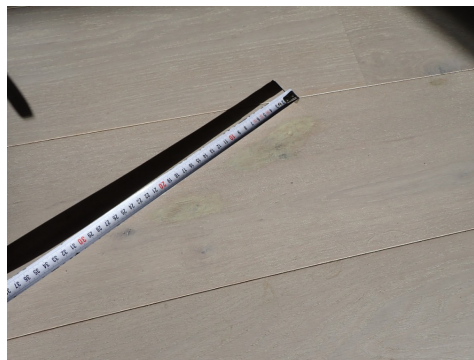
Nevnte avvik er for lite til å gi en generell TG2 for overflater.

Eksempel på mindre overfladiske merker (stue)

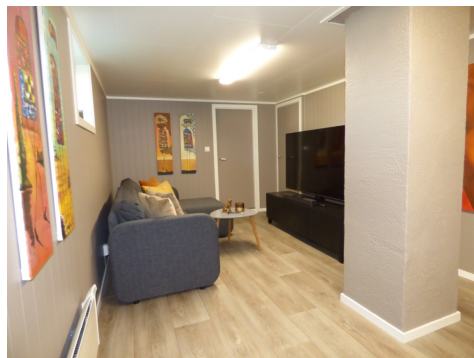
Fra kjellerstue

- Det er gjennom hulltaking påvist høyt fuktnivå inne i trekonstruksjonen i hulltakingen, men ikke påvist fuktskader i dette området. Høy luftfuktighet kan over tid føre til muggvekst eller sverting av materialer. Samtidig kan materialer og konstruksjoner bli ødelagt.

Hulltaking ble foretatt i yttervegg mot vest, ved hjørne mot krypkjeller. Målingen viser et fuktnivå på over 17 % RF. Normalt for innbygd, uttørket materiale bør ligge på rundt 8 %. Det er ikke kjent om dette skyldes vanninntrenging via grunnmur, avdamping fra grunnen, eller en kombinasjon.

Fuktsøk på gulv indikerer forhøyet fuktverdi i gulvet. Det er sannsynligvis ikke lagt plast i grunnen før støping.

Fuktsøk på murvegger indikerer også forhøyet fuktnivå i yttervegger.

Hvis det skal gjøres tiltak, må det bli utvendig. Ny drenering vil trolig gjøre at fuktnivået går ned, men ikke fjerne problemene helt.

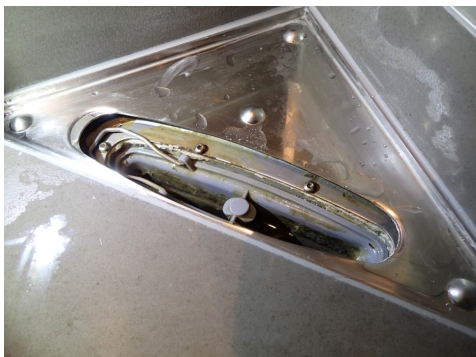
- Til tross for avviket i fall/høydeforskjell til sluk, vil gulvet fortsatt kunne lede vann mot sluket, men med redusert effektivitet. Dette kan potensielt øke risikoen for vannansamling i enkelte områder av badet.

Hjørnesluk

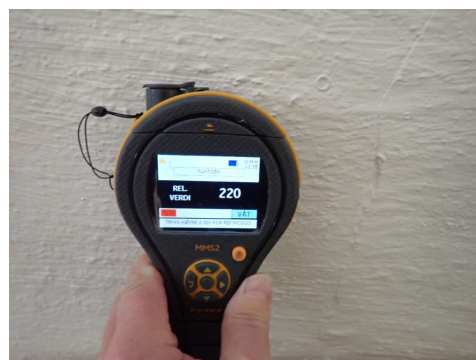
Fuktsøk indikerer forhøyet fuktverdi i yttervegg.

Fuktsøk på yttervegg mot øst

Eventuelle tiltak må gjøres utvendig.

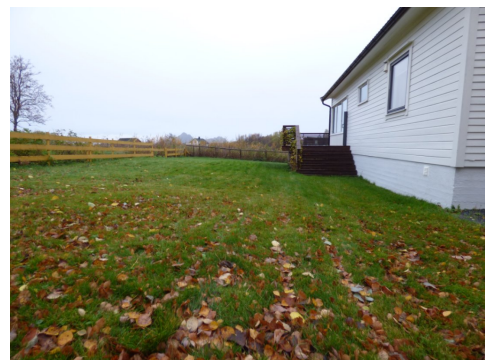
Endret klima og våtere vintre gjør at fremtidige tiltak uansett ikke kan utelukkes.

Svakt fall fra sør inn mot boligen

Ut fra målte fuktverdier i kjeller, kan etablering av ny drenering vurderes. Dette vil trolig redusere fuktnivået i kjeller. Det må imidlertid også vurderes om fuktverdier/nivå over tid oppleves som en ulempe som kan forsvare kostnaden med ny drenering.

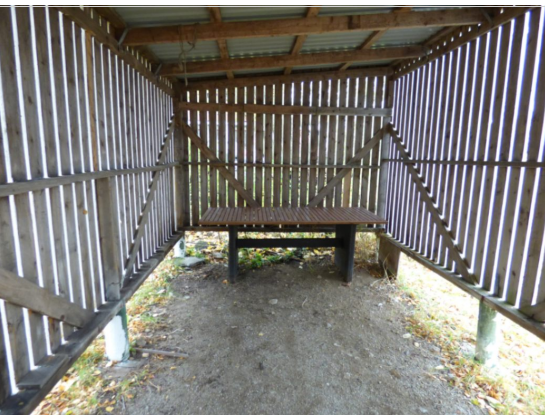
Tørkesjå

En del slitasje og begynnende råte i panel.
