# Tilstandsrapport

Enebolig

Sollerudveien 19 G, 0283 OSLO

Befaringsdato: 16.12.2024

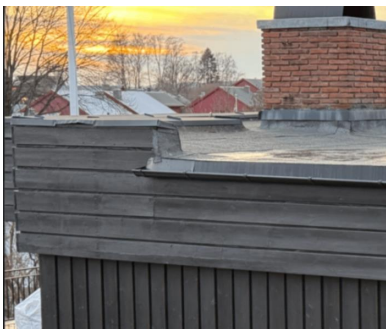
Ved takrennen er det registrert enkelte avvik knyttet til detaljene for tetting av membran og beslag. Konsekvensen er at avviket kan gi økt risiko for fuktproblematikk.

Avvik på detaljer ved takrennen.

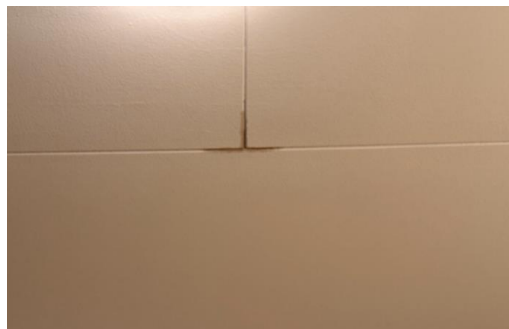
I himlingen på badetrommet (1. etasje) ble det observert merker som kan indikere tidligere fukt i undertaket. Målinger med piggelektrode under befaringen avdekket ingen tegn til skadelig fukt. Merkene er lokalisert i området rundt en rørgjennomføring, sett fra utsiden. For å fastslå årsaken til merkene anbefales det å undersøke nærmere om de skyldes en eventuell utetthet rundt rørgjennomføringen, eller om de er et resultat av tidligere kondens.

Tekkingen har oppnådd en alder med risiko for skade, og utskiftning bør påregnes innen nær fremtid.

Symptomer på fukt.

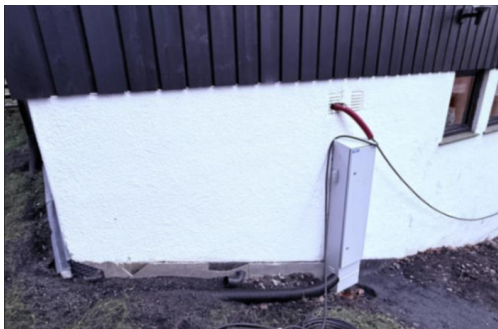
Det er registrert slitasje og enkelte skader på nedløpsrør og takrenner. På takrennen tilknyttet terrassen mangler det nedløp, noe som medfører at takvannet ikke ledes effektivt bort. I tillegg er denne rennen underdimensjonert i forhold til forventet belastning, noe som kan føre til overløp ved større vannmengder.

Drensrøret er avsluttet på den nordvendte siden av bygningen, noe som øker risikoen for fuktbelastning på grunnmuren.

Utløp fra drensrør nær grunnmuren.

For å kartlegge tiltak, bør en fagspesialist som for eksempel en blikkenslager, kontaktes.

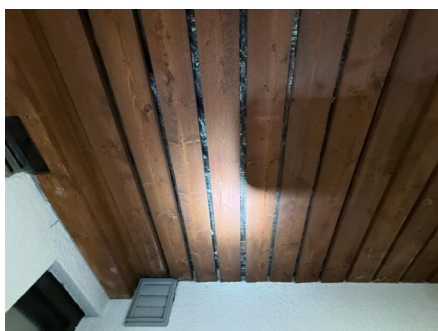
- Det er registrert plastlignende materialer på oversiden av panel på utkraget tak på vestvendt side av bygningen. Slike materialer begrenser utlufting av konstruksjonen, og kan derfor øke risikoen for fuktproblematikk.
- Det er ujevnheter på panelet på utkraget takkonstruksjon over terrassen i 1. etasje. Årsaken er ukjent, men bør holdes under oppsikt.

Plastlignende materialer over panel.
