# Overvikvegen 204

# Overvikvegen 204 7580 SELBU

## Tilstandsrapport Eierskifte

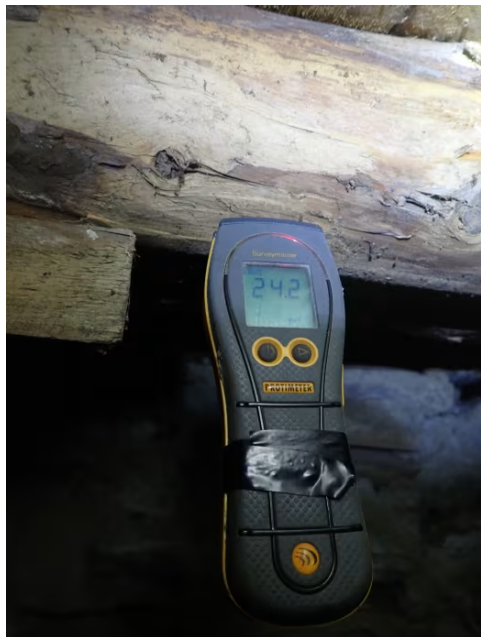
Høye fuktverdier samt råte i jordkjeller under stue.

Grunnmursplast, som bidrar til å beskytte mot fukt, ble først vanlig brukt på 1970-tallet. Siden bygningen er eldre, mangler denne grunnmursplast.

Det er synlige fuktskader i treverk i jordkjeller og ved bruk av fuktmåler måles høye fuktverdier i materialer.

For videre omtale se "rom under terreng"  
Det anbefales tiltak for å minske fukteksponering til bygningsmassen.

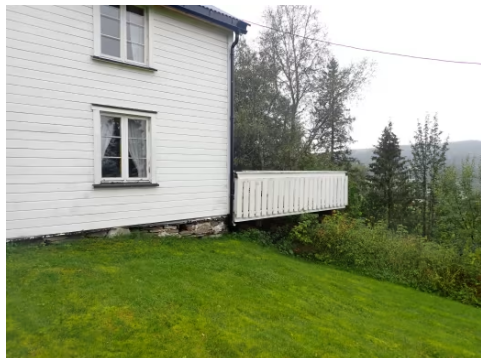
Grunnmuren er med stablet gråstein og noe betong.  
Det registreres ujevnheter og skjevheter.  
Noe skjevheter/ujevnheter er naturlig ut i fra byggemetode og type mur.

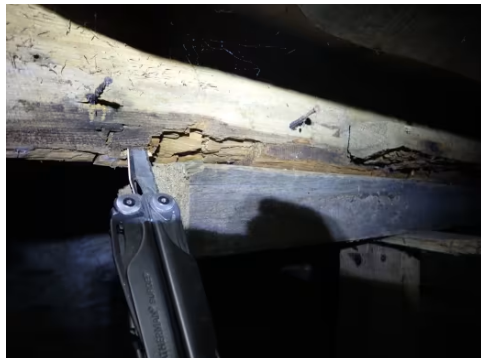
Synlige råteskader i bærende konstruksjon i krypkjeller/jordkjeller.

Målt fuktighet er 24,2 vektprosent som er meget fuktig, det er fare for råte, mugg, stripet borebille, råtebille

Det er ikke etablert noen fuktsperre i form av plast på bakken i kryprommet/jordkjeller.  
Det registreres fuktige overflater.

Det registreres skader i krypkjelleren som har en årsakssammenheng med for dårlig lufting og manglende fuktsperre på bakken i krypkjelleren, slik at luftfuktigheten over tid blir for høy.

Det anbefales å etablere plast mot grunn, for å redusere luftfuktigheten i rommet.

Skader i treverk må utbedres. Som et forebyggende tiltak kan det etter utbedring av skaden, monteres et egnet avfuktingssystem tilpasset krypkjellere.

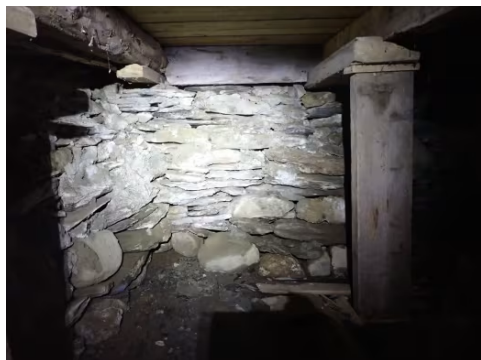
Mur av stablet gråstein.

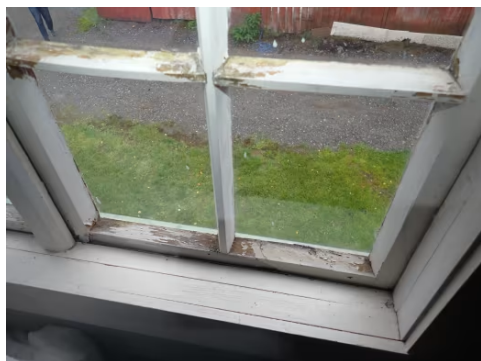
Vinduer er med slitte overflater.

Kommende vedlikehold eller eventuelt utskiftninger av vindu er påregnelig.  
Ytterdør anbefales skiftet med bakgrunn i slitasje og energiøkonomi.

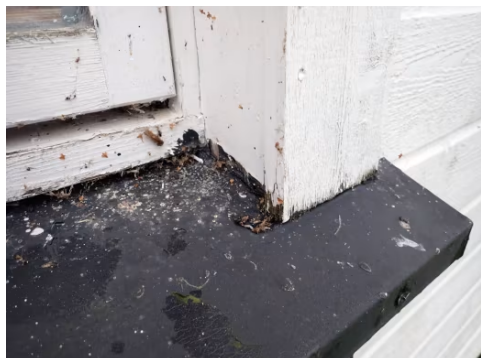
Beslagsløsninger uten dryppkant på treverk.

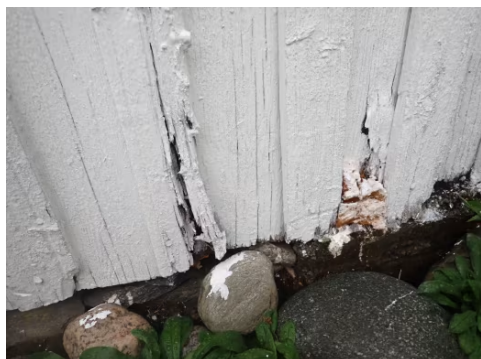
Råte i kledning inn mot gårdsplass.

Skifte av kledning med råte er påregnelig.  
Fjerning av vindsperre som går ned på mur og trekker fukt er påregnelig.

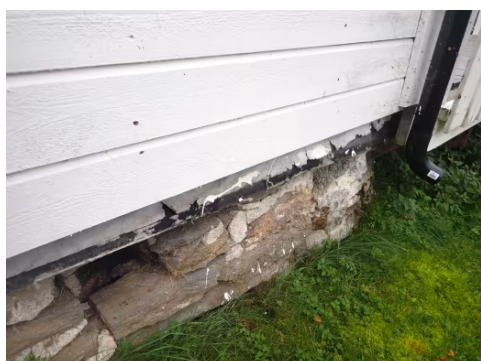
Liggende kledning mot hage, vindsperre trekker fukt.

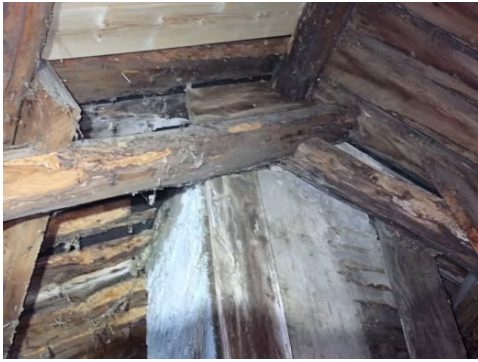
| Det ble registrert misfarging i undertak etter eldre kondensering/lekkasjer.<br>Spor etter smågnagere (mus).<br>Takkonstruksjonen er med normal utførelse etter byggeår og byggemetode.<br>Ingen tegn til lekkasjer/fukt. | |

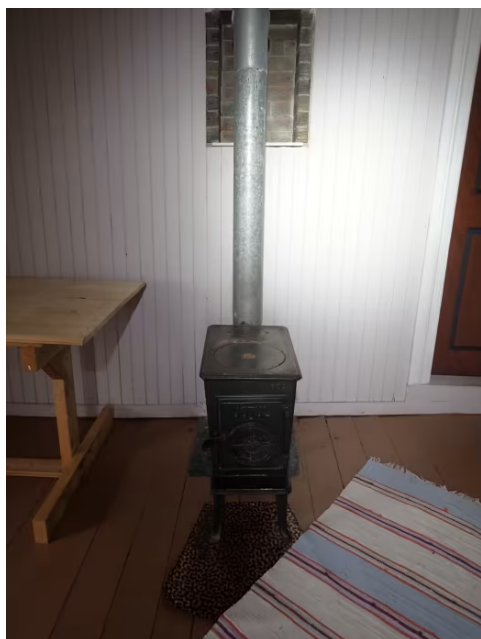
Vedovn på soverom 3

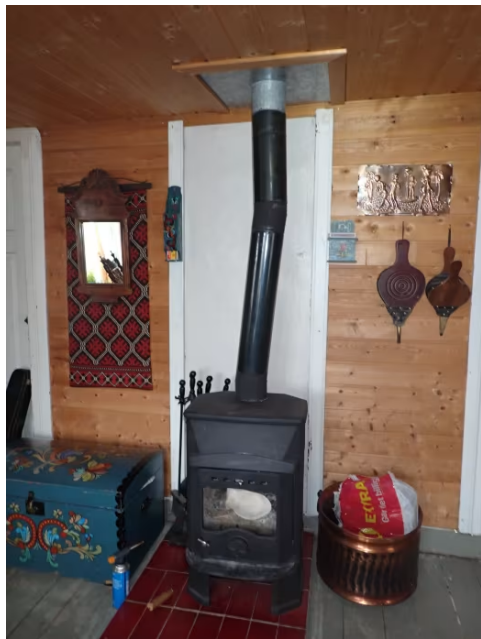
Vedovn på stue.

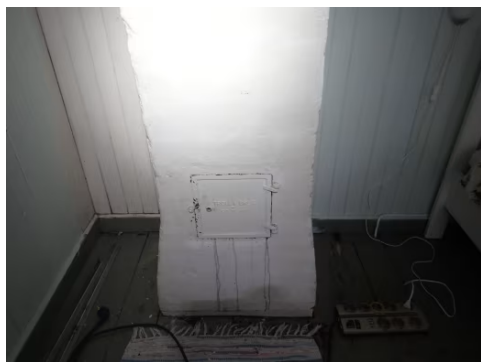
Feieluke.

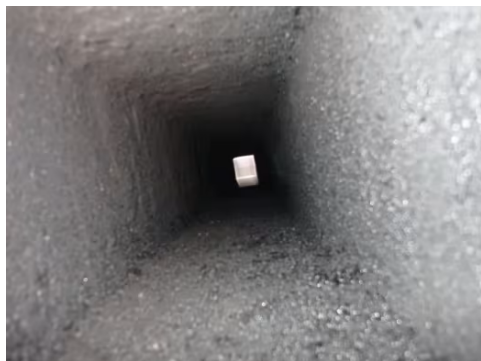
Pipeløp

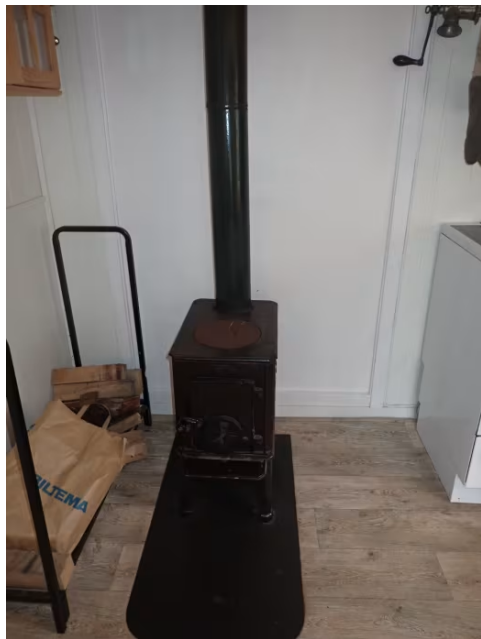
Vedovn på kjøkken.

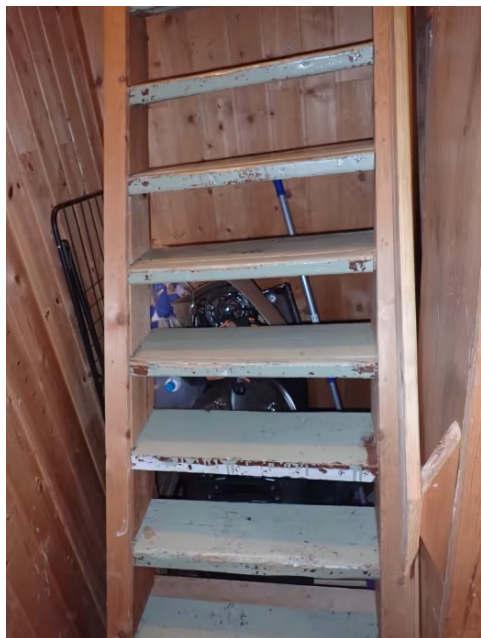
| Innvendig trapp er en åpen tretrapp fra byggeår. | |

Det anbefales å redusere avstanden mellom trinn slik at åpningen ikke overstiger 10cm.

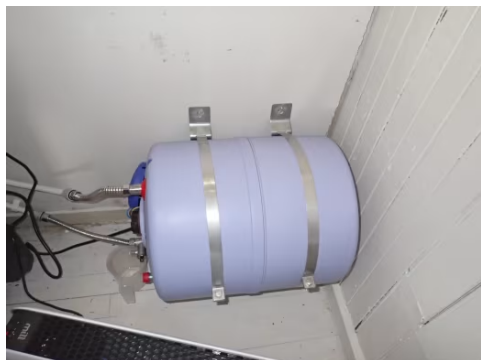
Varmvannsbereder.

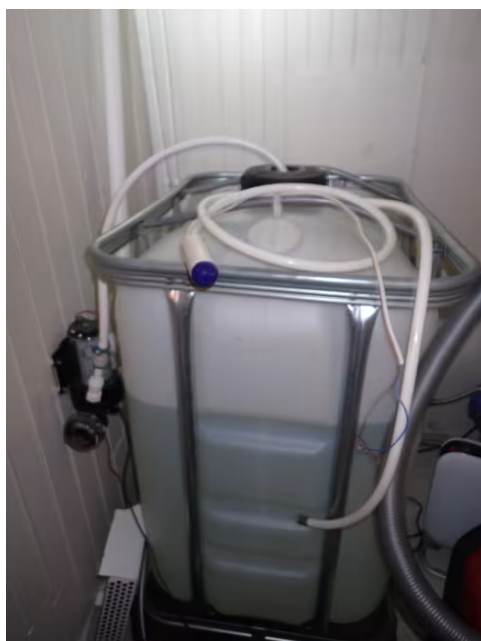
Cisterne.

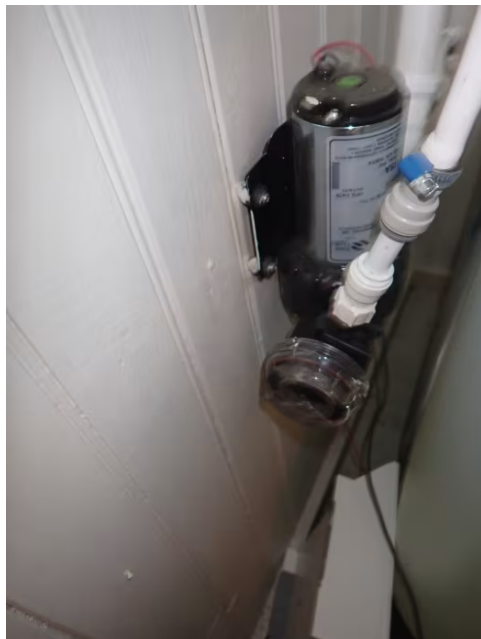
Vannpumpe.

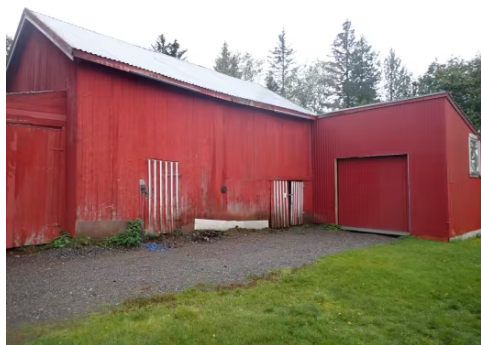
Uthus oppført i reisverk og tømmer, tilbygg type verkstedrom i stål. Vegger er kledd med stående panel og profilerte metallplater.

Større vedlikehold er påregnelig.
