Tilstandsrapport

Enebolig

Torsnesveien 20, 1630 GAMLE FREDRIKSTAD

Befaringsdato: 16.09.2024

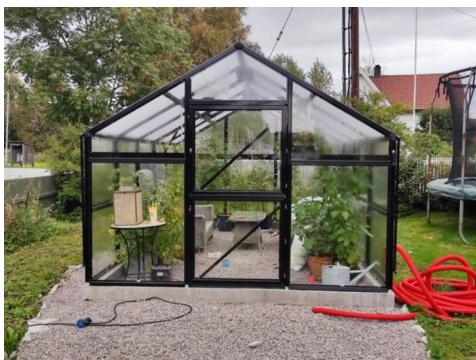
Drivhus på ca. 15 m².

Drivhus.

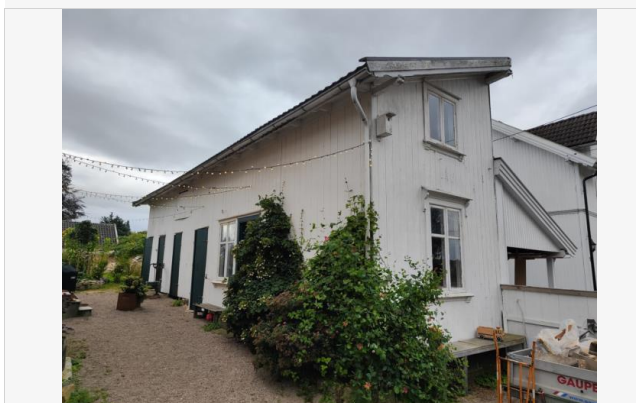
Uthus

Det er ikke foretatt tilstandsrapport på dette bygget, det er bare enkelt forklart i rapporten. Uthuset trenger oppussing/restaurering og det har begrenset teknisk verdi. Dette er bygd mot uthus/carport til naboen i bakkant. Stående trekledning, denne er i varierende stand, noe er dårlig. Bakvegg er kledd med bølgeblekkplater. Pulttak med plater som ser ut som takstein. % boder i 1.et. og to i 2.et. Labankdører og en eldre inngangsdør. Det gjøres oppmerksom på at visst bygget rives må det søkes for å sette opp et nytt, visst det restaureres bør det ikke søkes om dette.
