# Stenhusvollvegen 36

# Stenhusvollvegen 36 7580 SELBU

## Tilstandsrapport Eierskifte

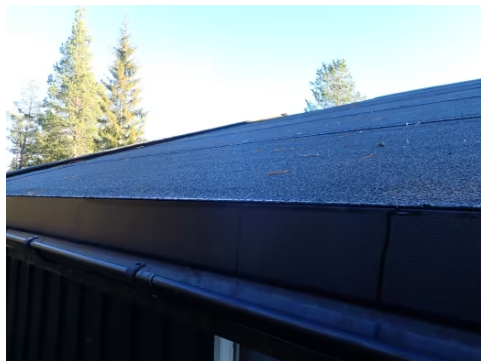
## 6.8 Utstyr på tak

Det er ikke etablert noen takstige.

Manglende forskriftsmessig takstige for feier.

Forskriftsmessig adkomst for feier må etableres.

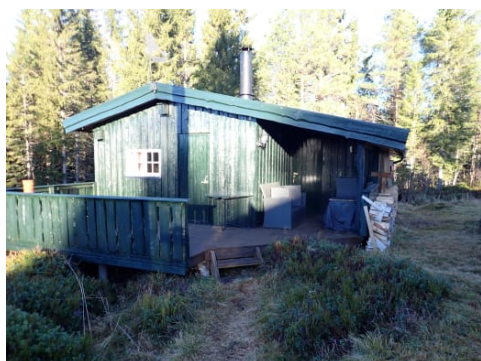
Anneks er opplyst av eiere fra 2003. Det foreligger ferdigattest fra Selbu Kommune med dispensasjon fra plan og bygningsloven datert 23.09.2024. med saksnr 276/2024. Anneks er fundamentert på pillarer. Vegger av reisverk, delvis isolert med utvendig stående kledning. Saltak tekket med papp. Vinduer med koblet glass. Takrenner og nedløp av metall. Annekset inneholder del med stue/ soverom som er opplyst isolert. Boddell er ikke isolert og det mangler overflater på flere vegger innvendig. Det er montert vedovn med stålppe i stue/soverom. Det registreres på befaringsdagen høydeavvik på 10 mm over en avstand på 2 meter i stue/soverom.

Ingen umiddelbare tiltak registreres på befaringsdagen.
