# Tilstandsrapport

Enebolig

Sortlandsveien 275, 8430 MYRE

Befaringsdato: 17.10.2024

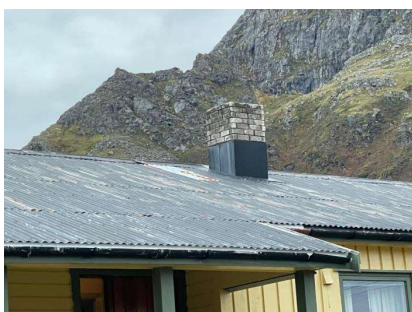
- Mer enn halvparten av forventet brukstid er passert på taktekingen.
- Mer enn halvparten av forventet brukstid er passert på undertak.
- Det er avvik:

Taket har tidligere vært vedlikeholdt med maling, men det er noe synlig rust og malingsavflakking på plater her og der.

- Overvåk tilstanden jevnlig. For å få tilstandsgrad 0 eller 1 må tekkingen skiftes ut, men tidspunktet for når dette er nødvendig er vanskelig å si noe om.
- Tiltak:

Det anbefales nærmere undersøkelser av omfang av skader på takteking.

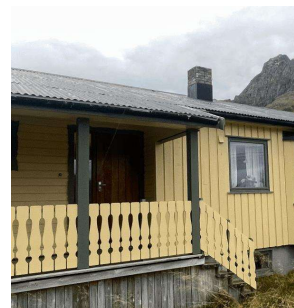
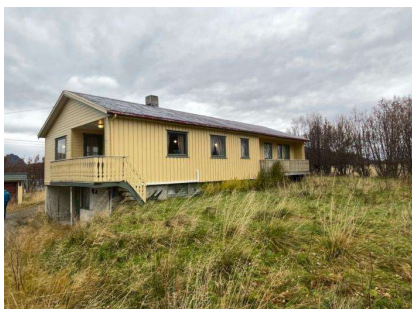
- Det er ikke tilfredsstillende bortledning av vann fra taknedløp ved grunnmur.
- Det mangler snøfangere på hele eller deler av taket, noe som var krav på byggemeldingstidspunktet.
- Det mangler tilfredsstillende adkomst til pipe for feier.
- Det er avvik:

Takrenner av plast har skader hvor vannet renner ut av rennen før taknedløp, noe som gir høyere fuktbelastning på veggkonstruksjon som kan gi fuktskader på sikt.

Takrenner og nedløp må repareres eller vurderes skiftet.

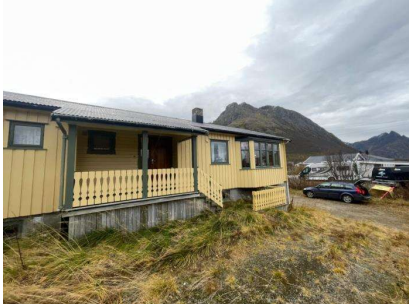
Veranda inngangsparti

### Vurdering av avvik:

- Lokal utbedring må utføres.
- Rekkverk må monteres for å lukke avviket.

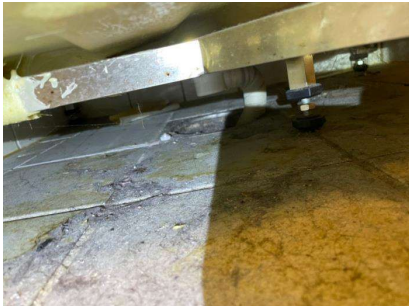
Det observeres vannskjolder på gulv under rør fra vask, dette kan tyde på en lekkasje.

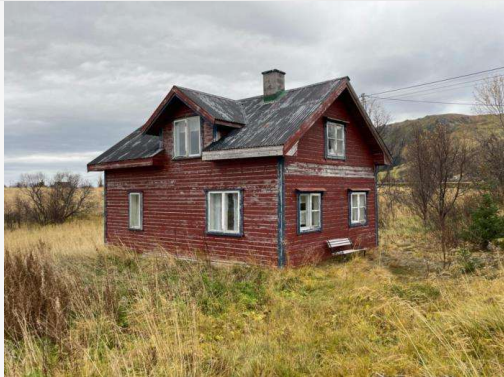
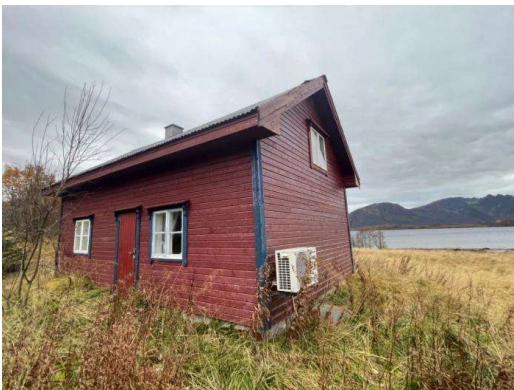
## Anneks innredet

Bygget er i dårlig forfatning, noe råteskader, vinduer har skader, det noe skjevheter i etasjeskillere m.m.

Det må påregnes reparasjoner og vedlikehold.

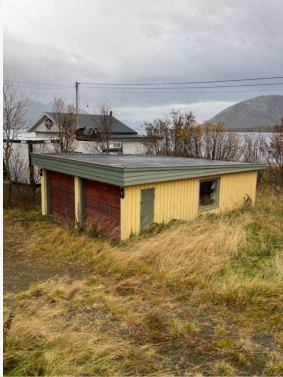
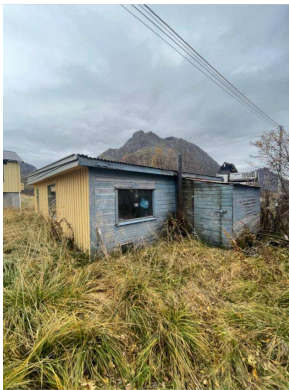
## Dobbel garasje/vedskjå

Bygningen er i dårlig forfatning, det må påregnes reparasjoner/utskiftning og vedlikehold.
