Tilstandsrapport

Risikovurdering for Anticimex boligselgerforsikring

Aronnesveien 99
9514 ALTA
Gnr./Bnr.: 32/1
Alta kommune

Befaringsdato: 07.10.2024

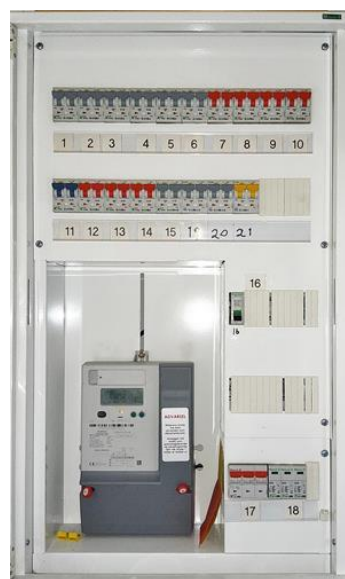
Forenklet vurdering av det elektriske anlegget	Det er gjennomført en forenklet vurdering av det elektriske anlegget, uten at det er registrert åpenbare avvik.
--	--	---

Forenklet vurdering av det elektriske anlegget - [Sikringskap]

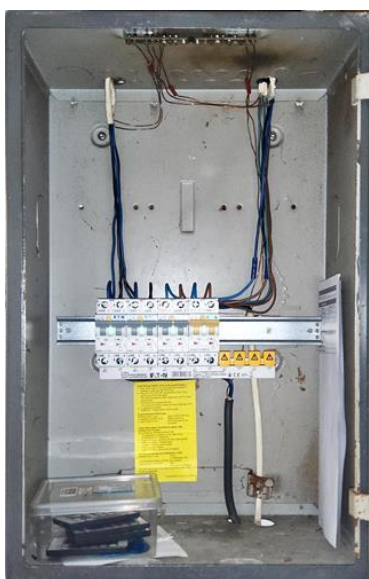
Forenklet vurdering av det elektriske anlegget - [Sikringskap garasje]
