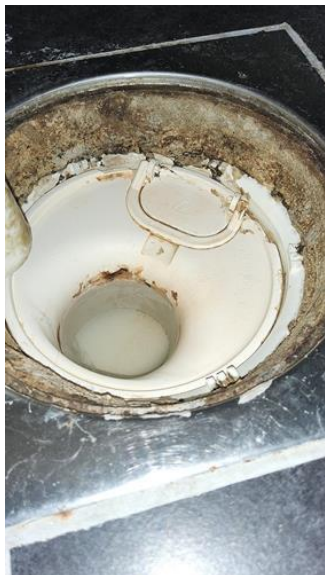
Avløpsrør (ink. sluk) - [Sluk bad hoveddel]

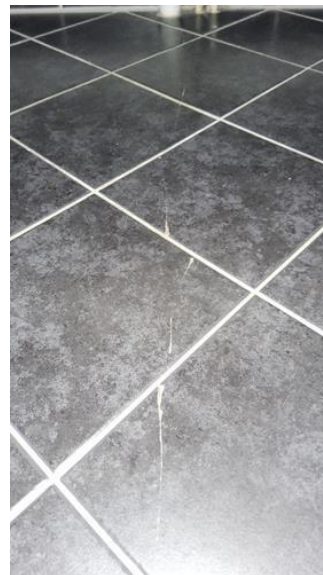
TG 2	Vannrør	Vannrørene er ikke plugget mot varerør. Av denne grunn kan eventuelt lekkasjevann fra rør-i-rør system forårsake følgeskader. Tiltak må påregnes.
	Overflater gulv	Gulvets overflatemateriale har enkelte synlige skader. Eksakt årsak er ukjent. Forholdet er av estetisk karakter.

Overflater gulv - [Sprikker i flis på bad]

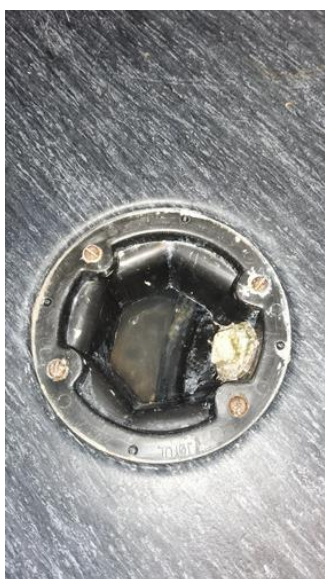
Avløpsrør (ink. sluk) - [Sluk vaskerom]

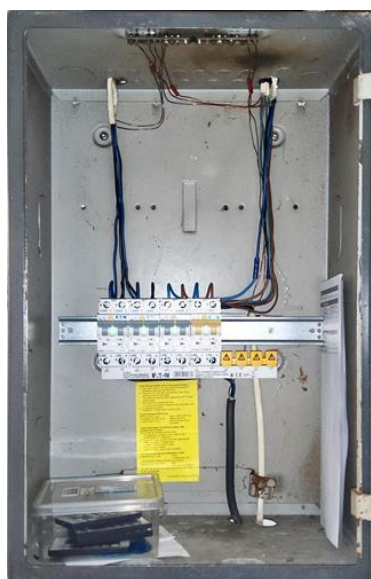
Forenklet vurdering av det elektriske anlegget - [Sikringskap garasje]
