# Rimstadvegen 3

# Tilstandsrapport

gnr. 79, bnr. 35

Befaringsdato: 01.11.2024

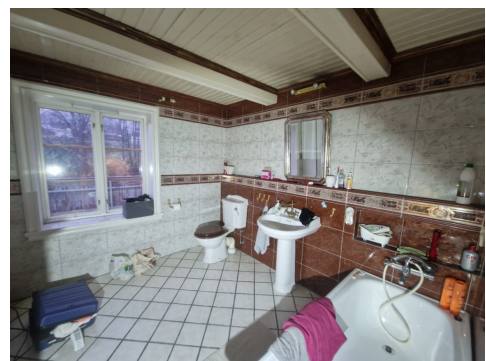
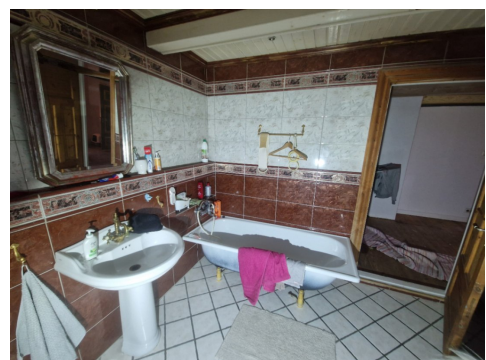
### 2. ETASJE > BAD

### Vurdering av avvik:

- Våtrommet må totalrenoveres. Alle forhold med tettesjikt, våtsone, sluk m.m. må dokumenteres.

**Kostnadsestimat: Ingen umiddelbar kostnad**

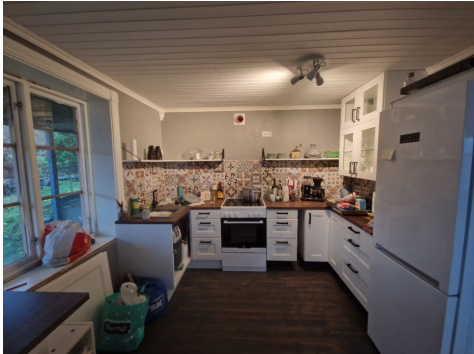
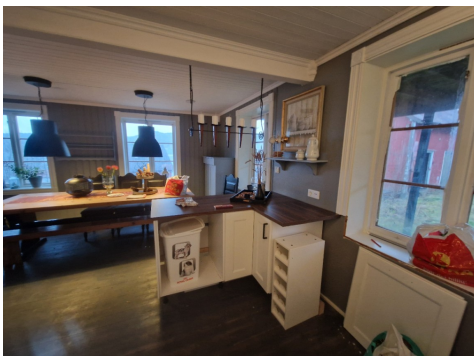
### 1. ETASJE > KJØKKEN

#### Vurdering av avvik:

- Det er avvik:

- Tiltak:

Kjøkkeninnredning må ferdigstilles for å oppnå den funksjon kjøkkeninnredningen skal ha.
