# Tilstandsrapport

Enebolig med utleie-del

Ivar Bergsmos gate 20, 8450 STOKMARKNES

Befaringsdato: 08.10.2024

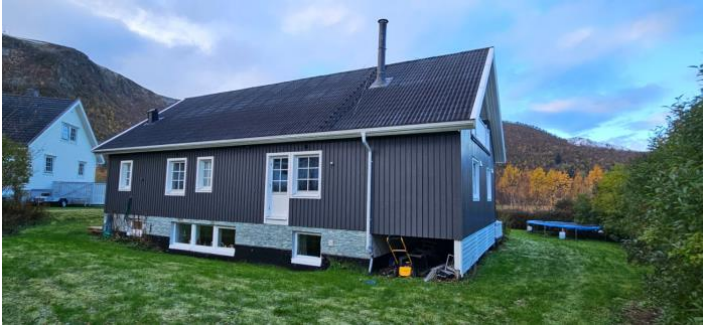
Manglende lokk på luftehatten

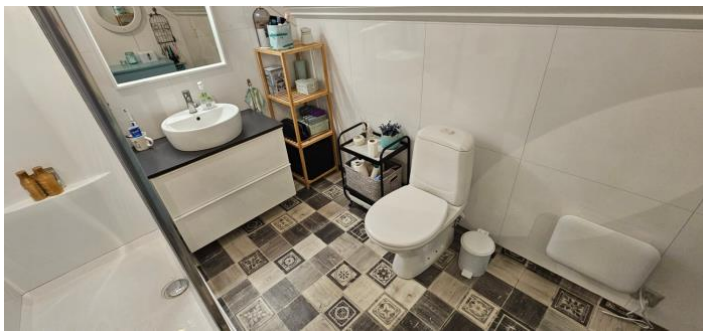
## LOFT > BAD

- Det er påvist at høydeforskjell fra topp slukrist til gulv/synlig topp membran ved dørterskel er mindre enn 25 mm.
- Det er påvist avvik i fallforhold til sluk i forhold til krav i forskrift på byggetidspunktet.

- Våtrommet fungerer med dette avviket.

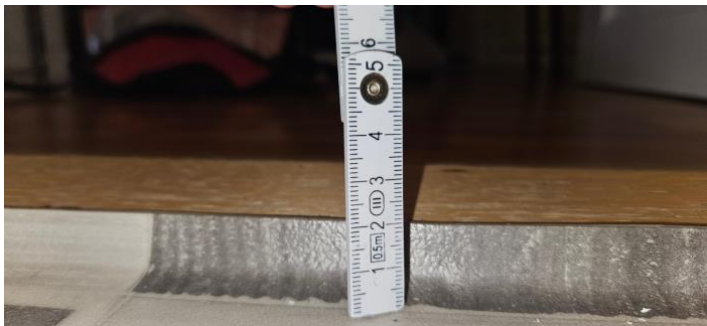
## LOFT > BAD

### **TG 3** Sluk, membran og tettesjikt

- Sluk er ikke tilgjengelig for inspeksjon.
- Det er avvik:

Sluket bør undersøkes nærmere når det er tilgjengelig.  
Avløpsrøret mellom dusjkabinettet og sluket bør utbedres/settes sammen.

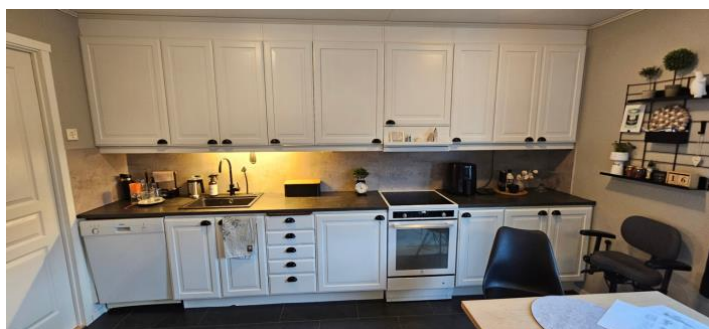
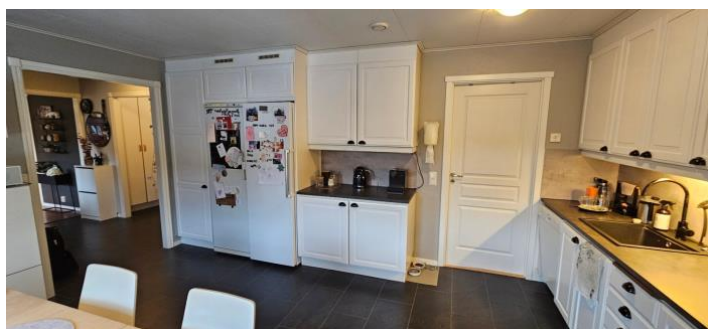
## HOVEDPLAN > KJØKKEN

- Det er registrert avvik med avtrekk.

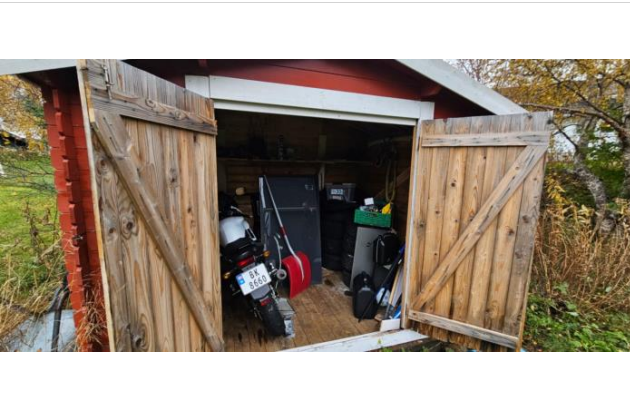
Boden har en del skader som følge av storm/uvær.
