# Tilstandsrapport

Enebolig med utleieleilighet.

Kirkegata 26, 8445 MELBU

Befaringsdato: 12.09.2024

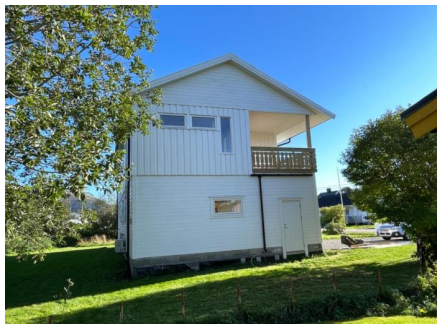
## TG 1 Veggkonstruksjon

Veggene har bindingsverkskonstruksjon fra byggeår. Fasade/kledning har liggende og stående bordkledning, deler av kledning mot vest er skiftet 2024.

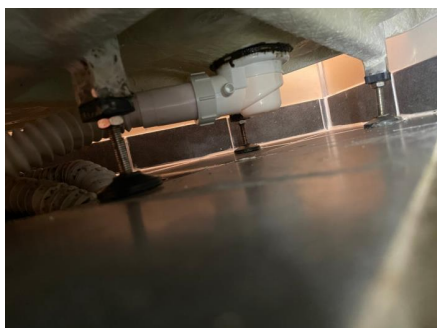
## LEILIGHET UNDERETASJE > BAD

### Overflater Gulv

Se pkt. om vegger, det har vært fuktlekkasjer i konstruksjon.

**Kostnadsestimat: 10 000 - 50 000**

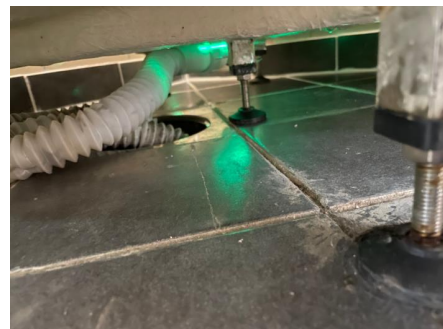
## LEILIGHET UNDERETASJE > BAD

### TG 3 Sluk, membran og tettesjikt

#### Vurdering av avvik:

- Tilgang til sluk må bedres både for inspeksjon og rengjøring.

Kostnadsestimat: 10 000 - 50 000

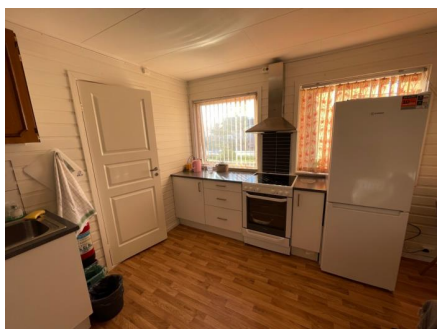
Det er noe skader i benkeplate.

Det må påregnes vedlikehold eller utskifting av benkeplate.

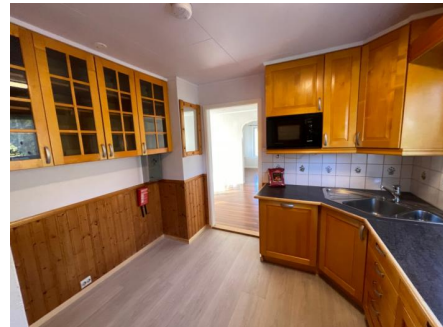
Eier opplyser at det er skade på låsemekanisme for microbølgeovn.

Det må påregnes reparasjon eller utskiftning av microbølgeovn.

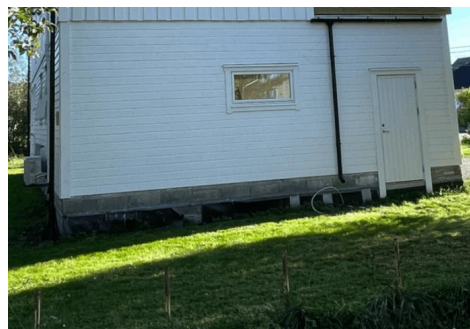
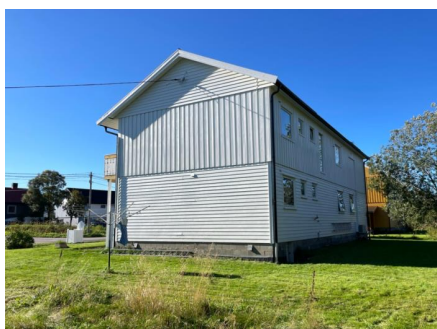
## TG 2 Terrenghorhold

Det er viktig at terreng heller riktig i områder ved grunnmur.

Overflatevann skal hurtigst mulig vekk fra bygning for på den måten å unngå unødvendig fuktbelastning på utvendig fuktsikring og drenering. Ideelt bør det i en avstand på minimum 3 meter være god helling vekk fra grunnmur. Tiltak bør vurderes utført i forbindelse med drenering og bortledning av vann fra taknedløp, hvor det arronderes fall fra grunnmur.

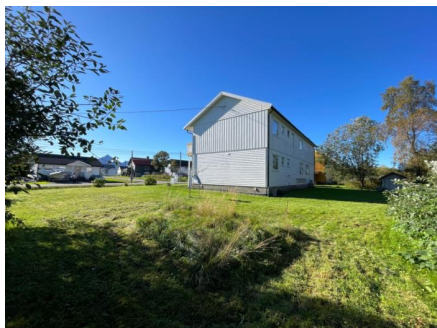
## TG 2 Utvendige vann- og avløpsledninger

Utvendige avløpsrør er av plast og er fra 1977. Det er offentlig avløp via private stikkledninger. Utvendige vannledninger er av plast (PEL) og er fra 1977. Det er offentlig vannforsyning via private stikkledninger.

- Det er ikke behov for utbedringstiltak siden anlegget fungerer i dag, men ut ifra alder kan skader plutselig oppstå på eldre anlegg.
