Tilstandsrapport

Boligbygg med flere boenheter

Sminesgata 8, 8445 MELBU

Oppdragsnr.: 20844-1538

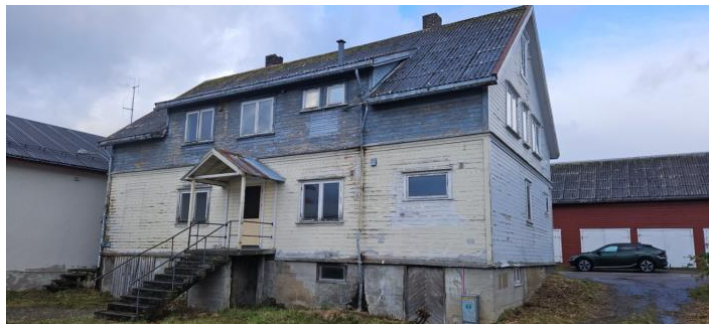
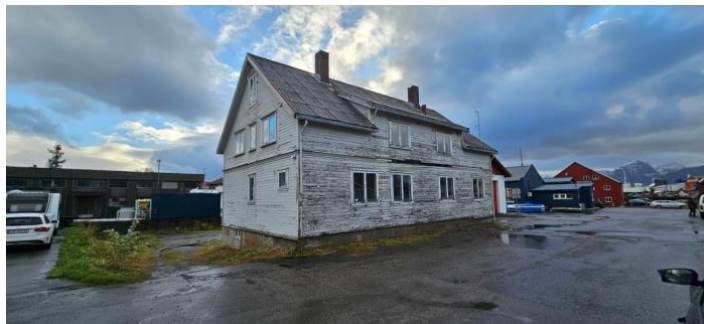
- Det er påvist skader eller avvik på selve taktekkingen.
- Mer enn halvparten av forventet brukstid er passert på taktekkingen.
- Mer enn halvparten av forventet brukstid er passert på undertak.
- Det er påvist råteskader.

Fukt i taktro

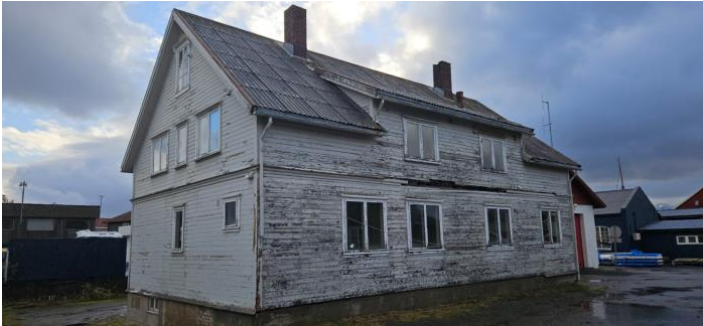
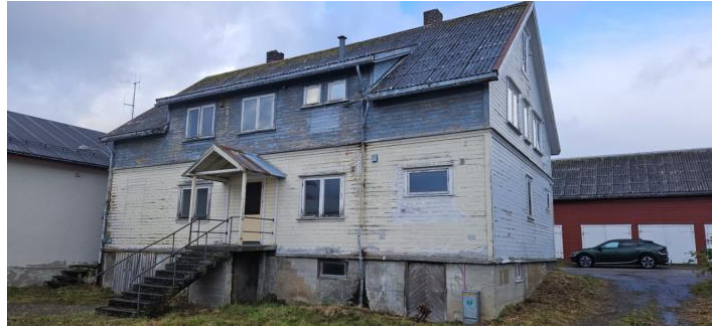
- Det er ingen eller liten lufting i nedre kant av kledning mot grunnmur.
- Det er påvist betydelige råteskader i bordkledningen.
- Det er påvist fuktskader i veggkonstruksjonen.
- Det er påvist omfattende skade i fasade.

- Råteskadet trekledning må skiftes ut.
- De påviste skader må utbedres.

- Fuktskadede konstruksjoner må skiftes ut, og årsak til skadene utbedres.

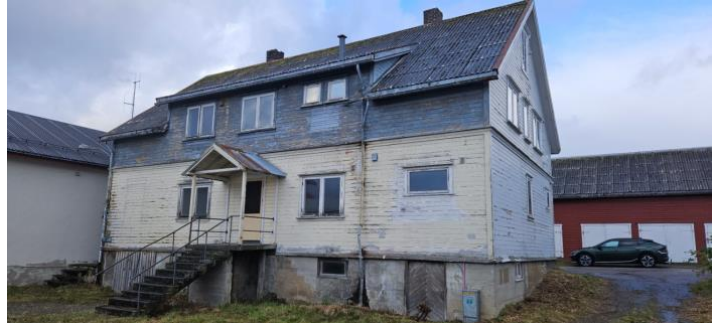
Inngang 1. etasje

- Det er påvist dører som er vanskelig å åpne eller lukke.
- Det er påvist utetthet/åpning mellom dørblad og dørkarm. Dvs. at kaldtrekk kan oppstå.
- Karmene i dører er værslitte utvendig og det er sprekker i trevirket.

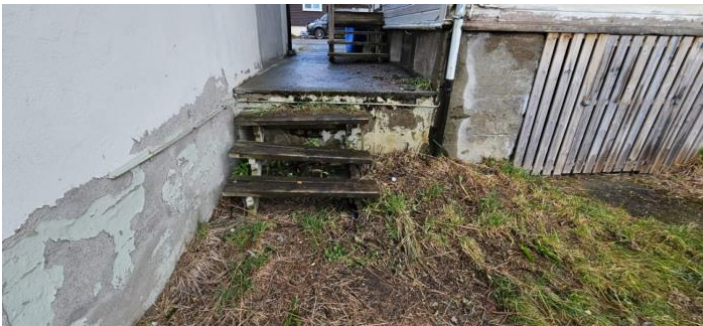
Utvendige trapp

- Det er ikke montert rekkverk.
- Det er påvist fukt/råteskader i konstruksjonen.

- Rekkverk må monteres for å lukke avviket.
- Råteskadede konstruksjoner må skiftes ut.

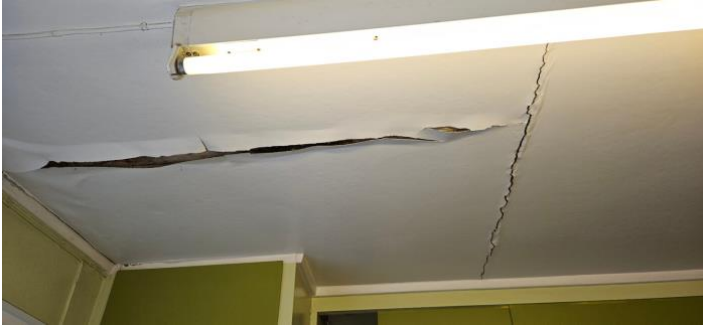
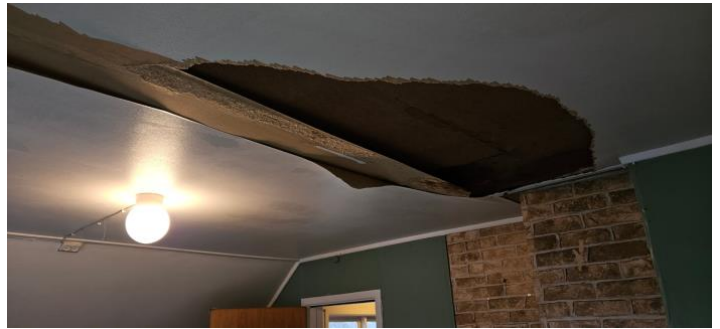
- Det er stedvis påvist synlige skader på overflater.
- Det er påvist skader på overflater.

- Gjennomføre ytterligere undersøkelser og foreta utbedring av skade.

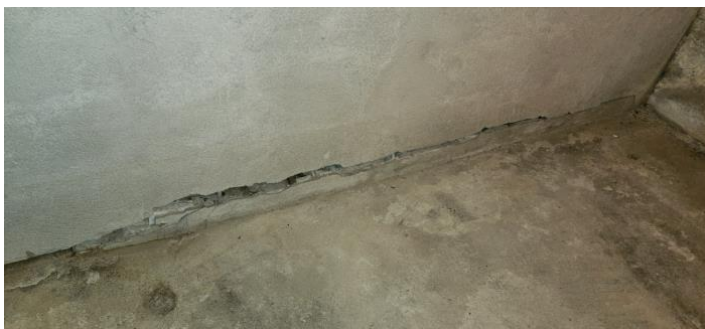
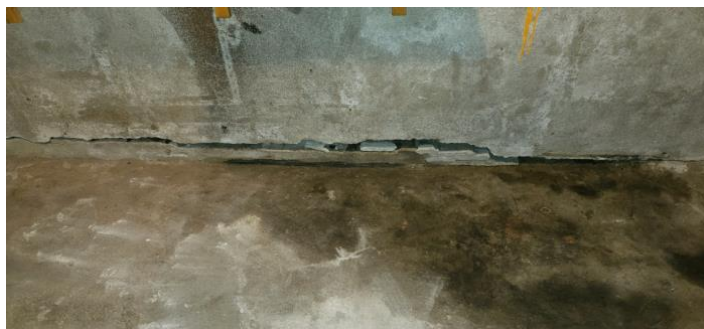
- Grunnmuren har sprekkdannelser.

Det er stedvis horisontale sprekkdannelser i murvegger, like over gulvnivå. Dette indikerer setninger i gulvet.

- Lokal utbedring må utføres.

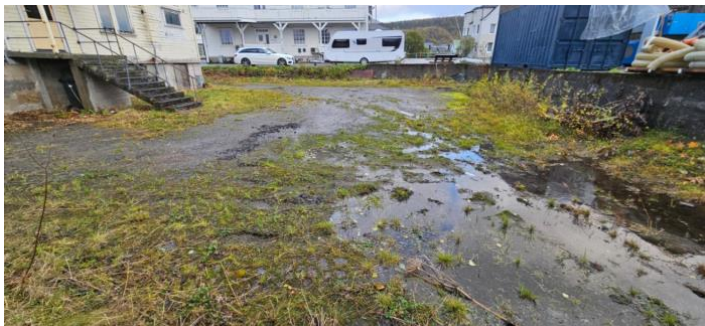
Tomta består av to nivåer, med laveste nivå på parkeringsareal mot øst.

- Det må foretas terrengdrenering på eiendommen.
