# Tilstandsrapport

Risikovurdering for Anticimex boligselgerforsikring

Femdal 10  
1675 KRÅKERØY  
Gnr./Bnr.: 438/24  
Fredrikstad kommune

Befaringsdato: 14.10.2024

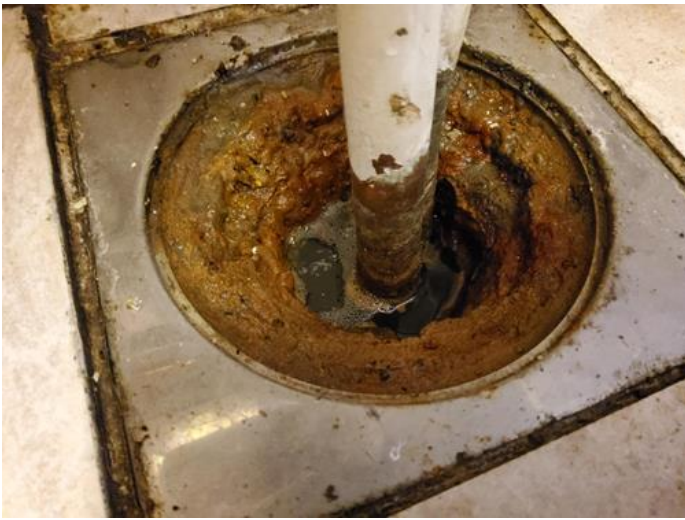
Membran, tettesjikt og overgang til sluk. - [Sluk i vaskerom.]

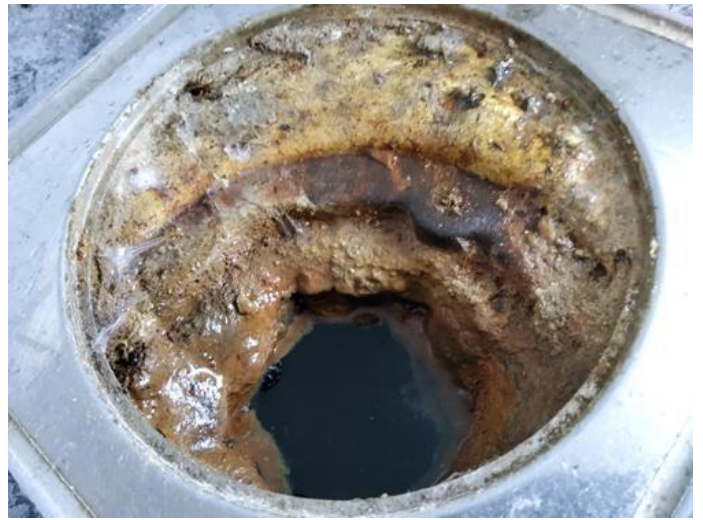
Membran, tettesjikt og overgang til sluk. - [Sluk i bad 1. etg.]

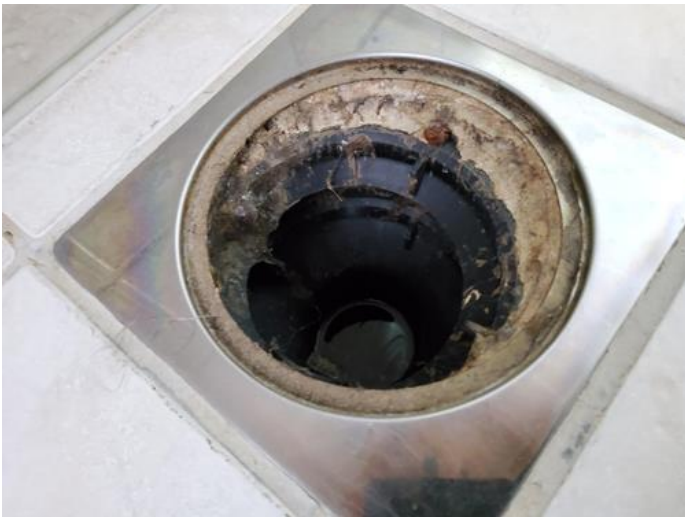
Membran, tettesjikt og overgang til sluk. - [Sluk i bad 2. etg.]

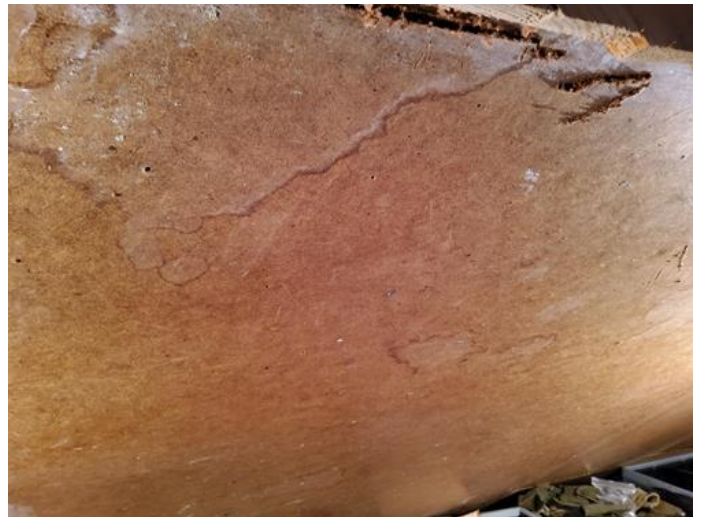
Loft - innredet - [Himlingsoverflate i kneloft.]

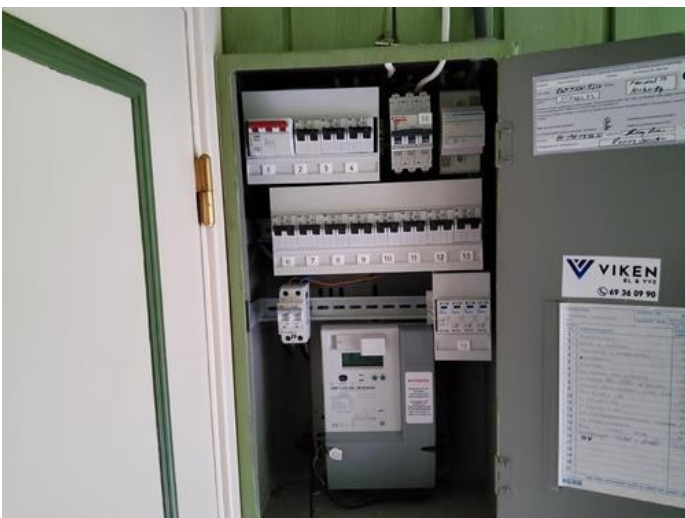
Elektrisk anlegg - [Sikringskap.]

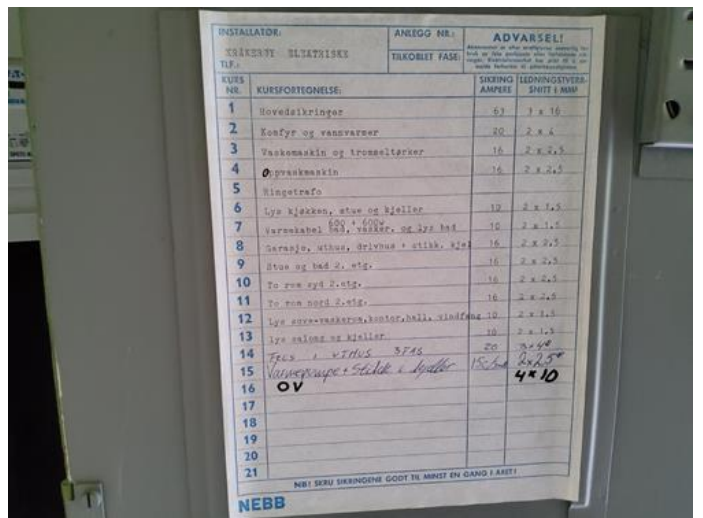
Elektrisk anlegg - [Kursfortegnelse.]
