Tilstandsrapport

levert av Anticimex AS

Gavlesjåvegen 720
3677 NOTODDEN
Gnr./Bnr.: 80/3
Notodden kommune

Befaringsdato: 03.10.2025

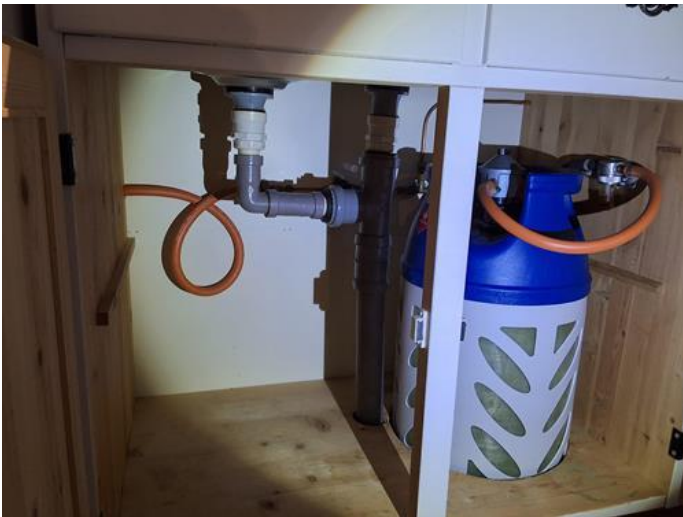
Kjøkken med åpen løsning mot stue.
Gulv med heltregulvbord. Vegger med trepanel og plater over kjøkkenbenk. Himling med trepanel. Innredning med profilerte fronter.
Kjøøl/frys på gass. Komfyr på gass. Det er gassflaske i kjøkkenbenk.

Kjøkkenen - [Røropplegg og gassflaske i kjøkkenbenk]

TGIU	Annet	Gassinstallasjoner: Installasjonene er ikke kontrollert. Anbefales utført av teknisk kompetent personell.

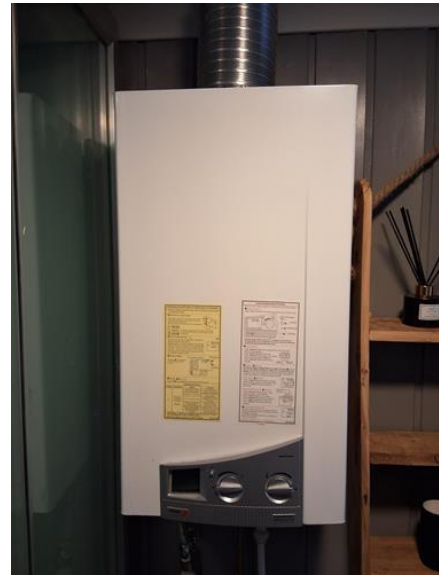
Vanntank på badet med liten pumpe på 12v. VVB på gass på badet.

Tekniske anlegg, VVS anlegg (Sjekkpunkter utover det som er inkludert i andre rom) - [VVB på gass]

Installasjonene er ikke kontrollert. Anbefales utført av teknisk kompetent personell.

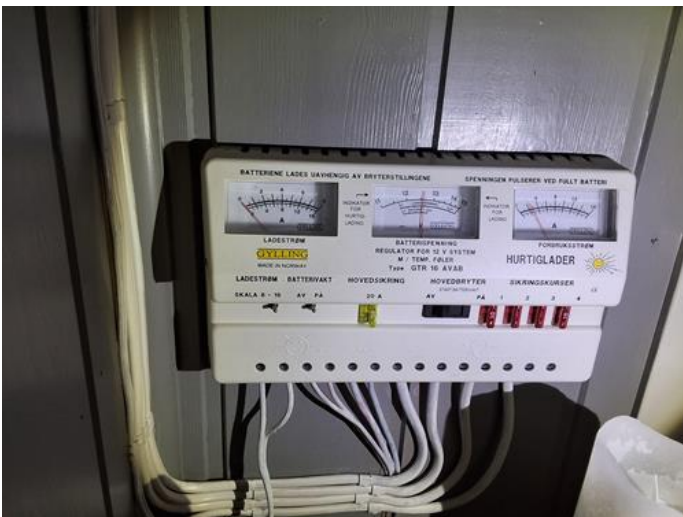
12 volts solcelleanlegg med batteri i entre. Det er to utvendige solcellepaneler. Det er aggregat ved anneks, som blir benyttet til å lade opp batteri.

Tekniske anlegg, VVS anlegg (Sjekkpunkter utover det som er inkludert i andre rom) - [12 v anlegg 2]

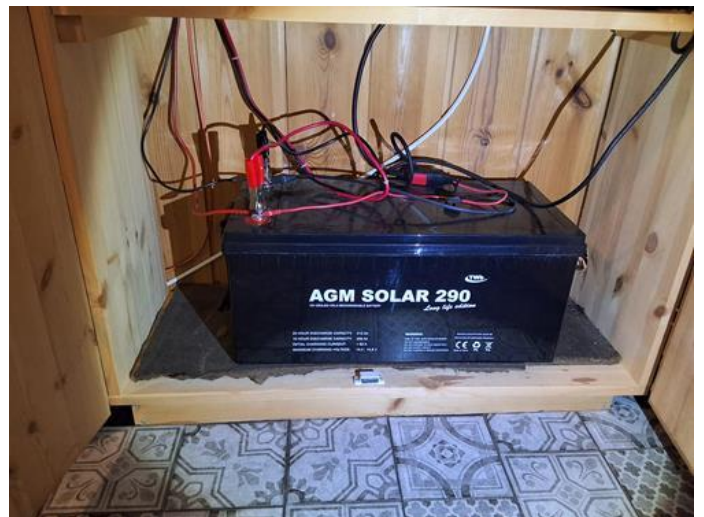
Tekniske anlegg, VVS anlegg (Sjekkpunkter utover det som er inkludert i andre rom) - [12 v anlegg 1]

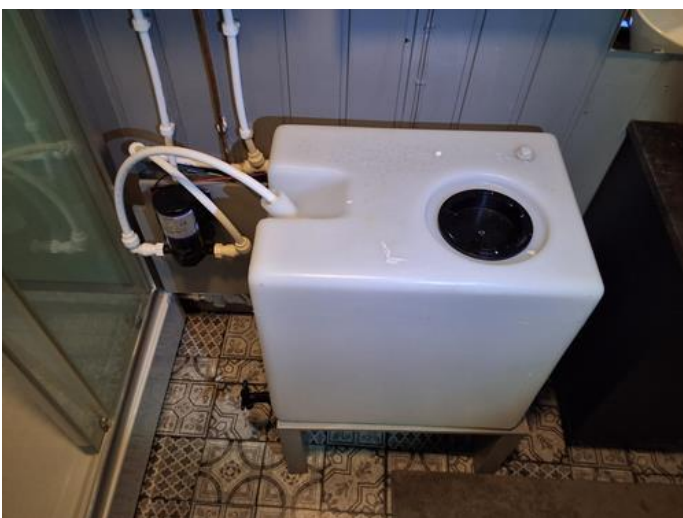
Innvendig - [Vanntank på badet]

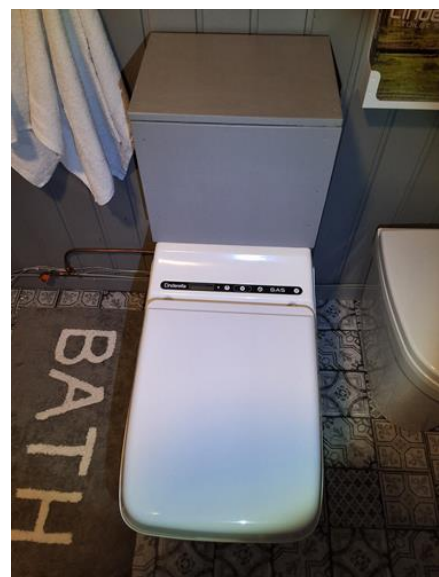
Cinderella forbrenningstolett på gass.

Innvendig - [Forbrenningstolett]

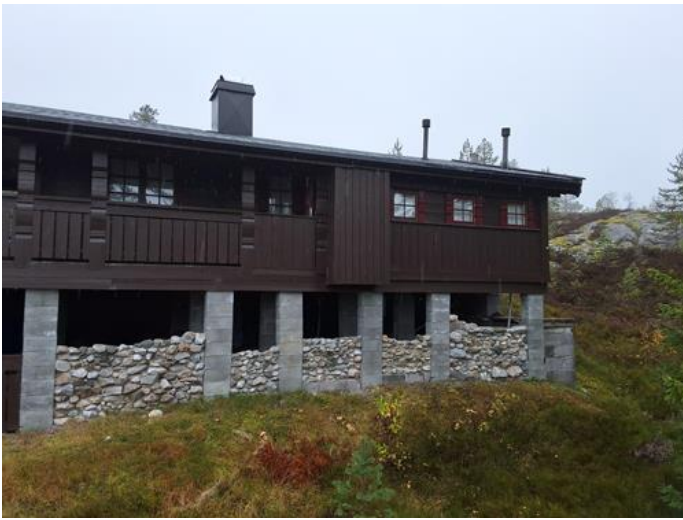
Fundamenter	Fundamenter er noe skjeve og heller utover, søylefundamenter i nedkant er forholdsvis høye. Forsterkning, oppstøtting eller andre tiltak for å stabilisere søylefundamenter bør påregnes. Nærmere undersøkelser anbefales for å kartlegge omfang, aktuelle tiltak og fremgangsmåte.
Annet	<p>I deler av stubbloft er det benyttet plater som er vurdert til å inneholde asbest. Asbest i materialer som er uskadd medfører ikke nødvendigvis noen helserisiko, men hvis platene blir eller er skadet, eller skal fjernes er det risiko for spredning av asbestfibre i luften.</p> <p>Det er glipe mellom stubbloftsplate og isolasjon øverst under lite soverom. Tiltak anbefales.</p> <p>Det er stedvis liten klaring ned til terreng på den øverste delen. Noe som gjør konstruksjonene mer utsatt for ytre påkjenninger.</p> <p>Generelt anbefales det å holde oppsyn med området under hytte, slik at tiltak kan iverksettes ved behov.</p>

Utvendig - [Fundamenter og fasade]

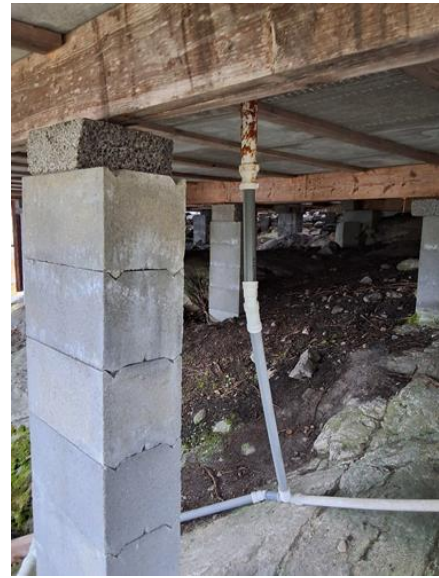
Utvendig - [Fundamenter]

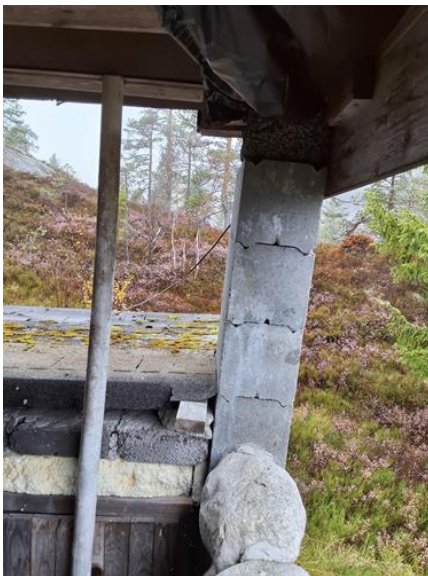
Største målte avvik er målt i stue og lite soverom Avviket er målt til 30 mm. Målingene er foretatt i en eldre bygning og bør ses i den sammenheng. Skjevheter er mer påregnelige i eldre bygninger enn i nye. Årsaken til skjevhetene er ikke kjent, men dette kan ha sammenheng med fundamenter og dragere under hytte. Nærmere undersøkelser anbefales.

Utvendig - [Skjeve fundamenter]

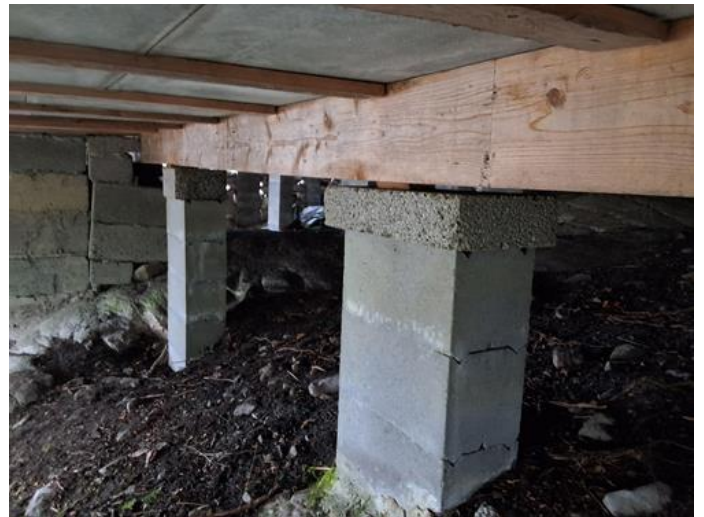
Utvendig - [Stubbloft, søylefundamenter og drager]

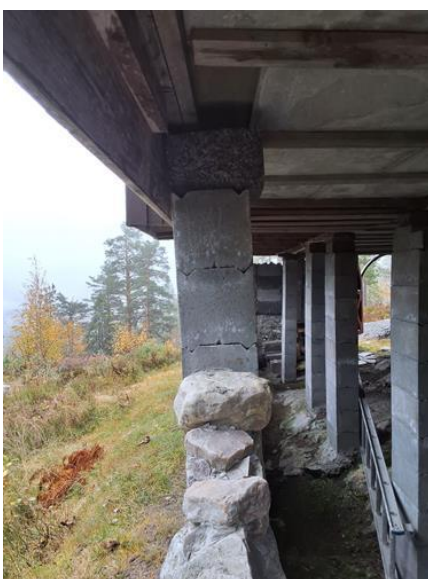
Utvendig - [Skjeve fundamenter]

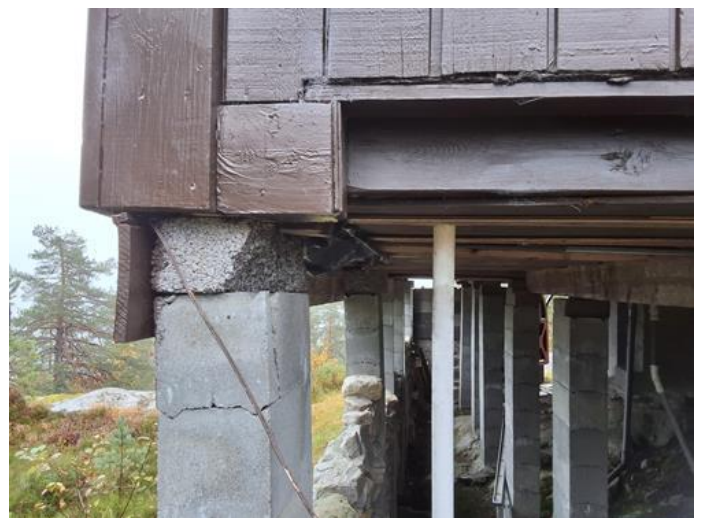
Utvendig - [Fundamenter, med noe skjevheter]

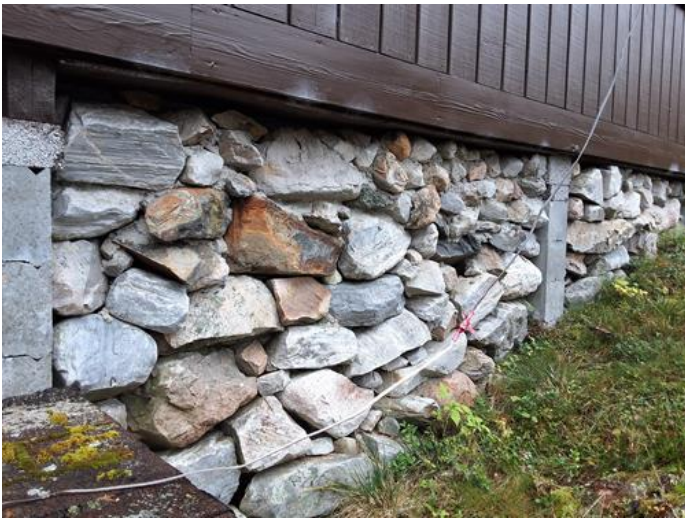
Hytta er fundamentert på støpte søylefundamenter av forskalingslingblokker, og enkelte lettklinkerblokker. Det er stedvis murt opp murer av naturstein mellom pilarer. Byggegrunn er fjell.

Utvendig - [Fundamenter og natursteinsmur]

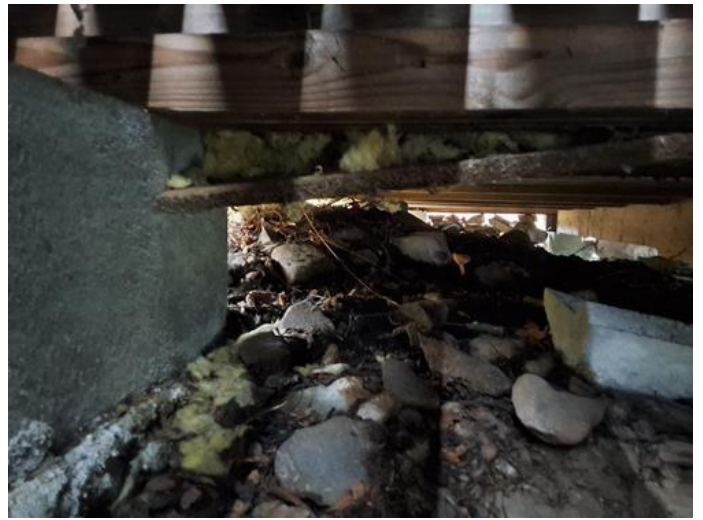
Utvendig - [Stubbloft av asfaltplater]

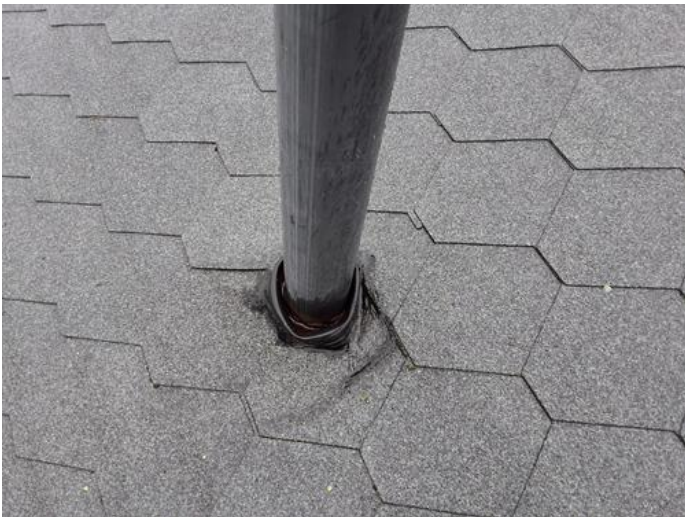
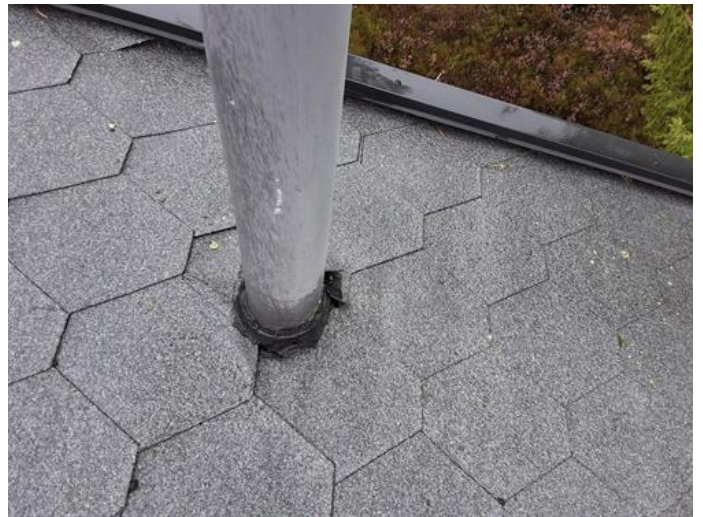
TG 2	
	Tekking (undertak, lekter og yttertekking)	Enkelte små skader på shingel merkes, det er ikke tegn på lekkasje, utbedringer anbefales.
	Takgjennomføringer	Overganger til luftehatter/rør fra bad er vurdert til å være noe mangelfulle/enkle. Ettersyn anbefales slik at tiltak kan iverksettes ved behov.
	Konstruksjon	Eldre takkonstruksjon, med noen nedbøyninger/svanker i takoverflaten. Hytta er bygget på et tidspunkt hvor det var mindre krav til snølast, og bør ses noe i den sammenheng. Tiltak ved større snømengder bør påregnes.
	Gesimsløsninger	Det merkes råtedannelse på vindskie ved utbygg ved soverom. Endeved på taket er ikke vært beskyttet mot vann og ytre påkjenninger. Tiltak bør påregnes.
	Beslag, renner, nedløp og snøfangere	Det observeres nedbøyninger av takrenner, dette er mest synlig på takrenne mot sør. Tiltak bør påregnes.

Utvendig - [Takgjennomføring, luftehatt]

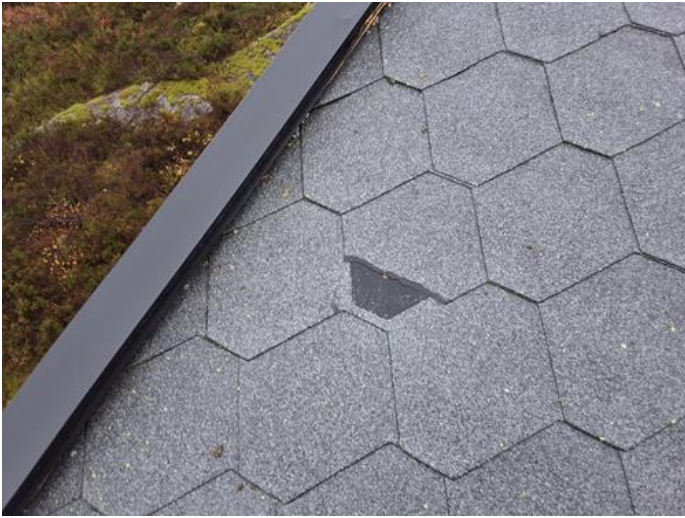
Utvendig - [Skadet del av shingel]

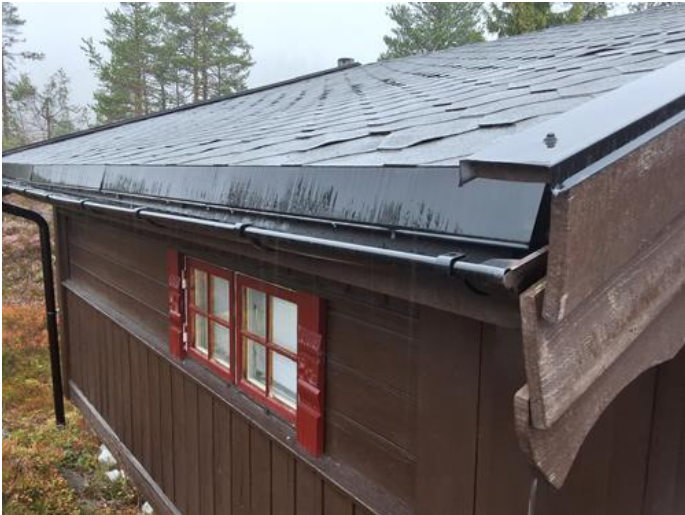
Utvendig - [Deformasjon av takrenne]

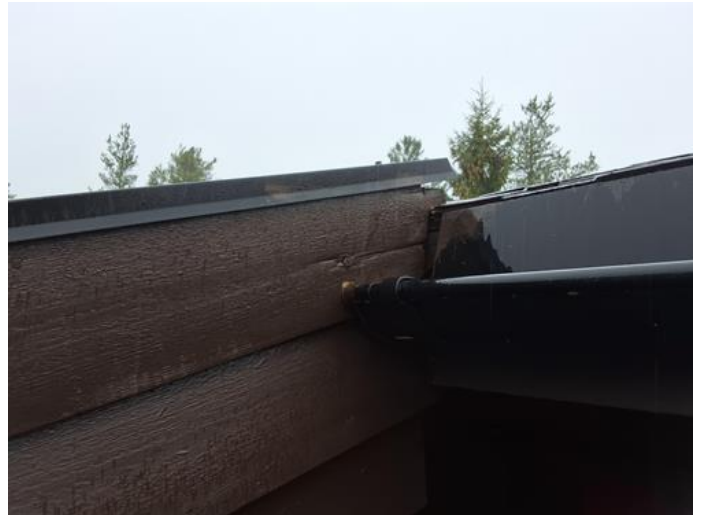
Utvendig - [Råtedannelse på øvre del av vindskie her]

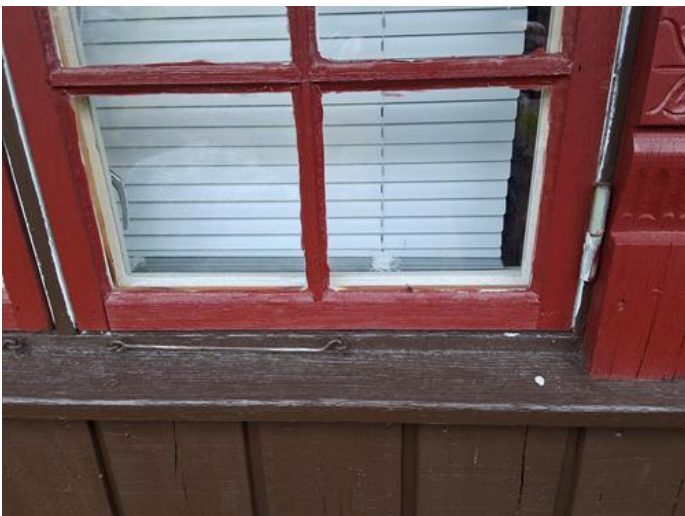
Vinduer er av eldre dato og som stedvis har behov for oppgraderinger/overflatebehandling. Det må forventes høyere varmetap fra disse vinduene sammenlignet med vinduer fra nyere dato. Til informasjon ble det utført stikkprøvekontroll på enkelte vinduer, hvor åpne/lukkefunksjon fungerte som forventet.

Utvendig - [Vindu på værutsatt vegg]

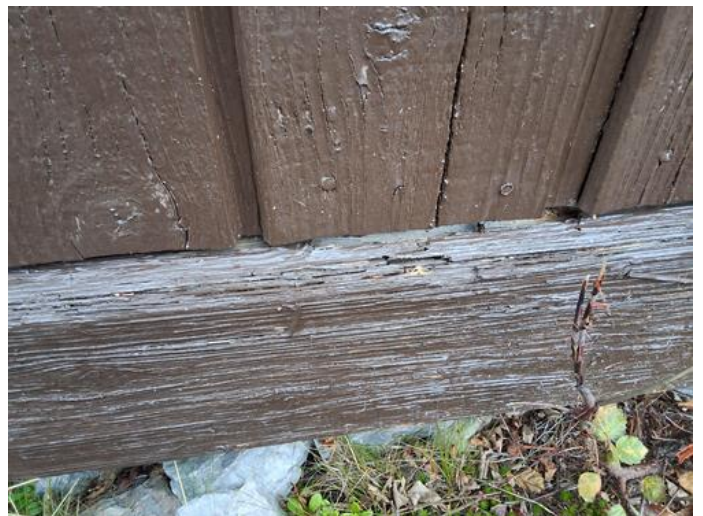
Det merkes blant annet råtedannelse i nedre bord/bunnstokk i bunn av kledning ved vegg mot sørvest. Lokalutbedring bør påregnes.

Utvendig - [Råtedannelse i bunnbord]

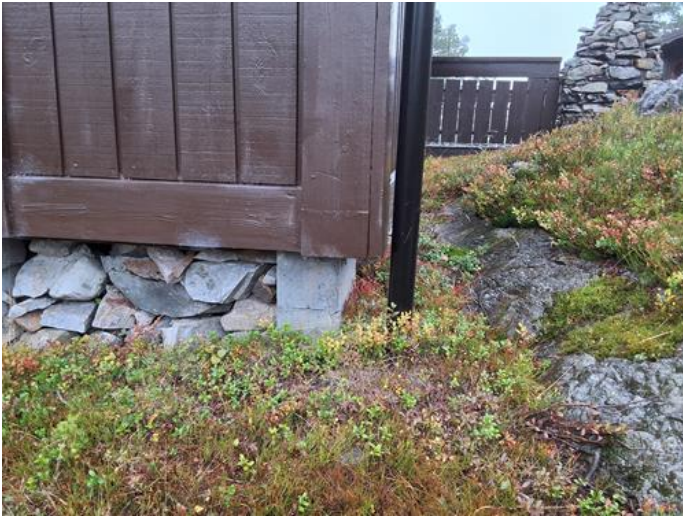
Det merkes noe slitasje på vegger mot sør og vest.

Utvendig - [Hjørne mot sør]

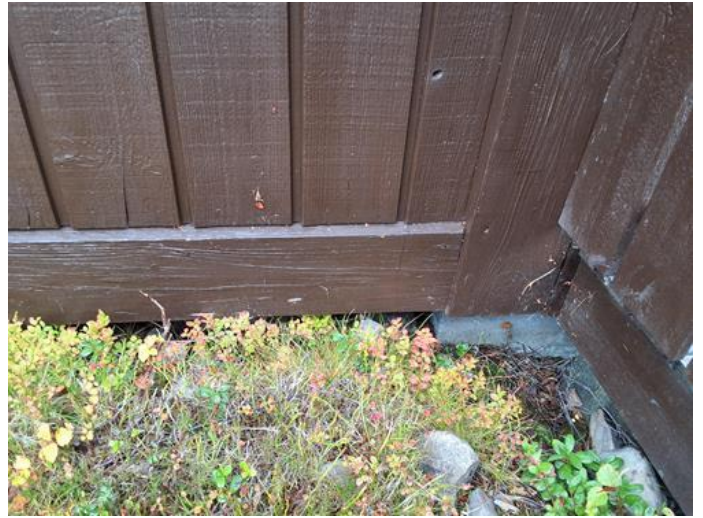
I det samme området er det liten klaring til terreng, noe som gjør veggen og konstruksjoner mer utsatt for ytre påkjenninger og skader.

Utvendig - [Liten klaring til terreng mot sørvest]
