# Tilstandsrapport

📍 Engveien 15, 3060 SVELVIK

# gnr. 322, bnr. 103, snr. 3

Rapportdato: 02.06.2025

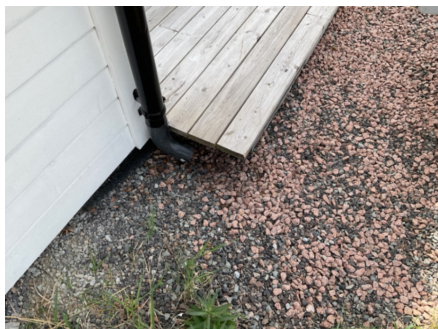
Bortledning av vann må sees i sammenheng med terrengforhold og drenering lengre ned i rapporten. Konsekvensen er økt risiko for fuktbelastning mot bygningen.

Utkast på tomten.

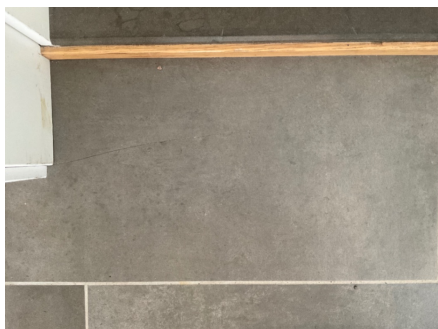
- Det er avvik:
  - Det er registrert bom/hulrom under enkelte fliser.
  - En flis er sprukket opp.

Med bom menes hulrom under flis, som øker muligheten for sprekker i fliser. I dette tilfellet er den ene flisen sprukket opp under befaringen.

Sprukket flis i entré.

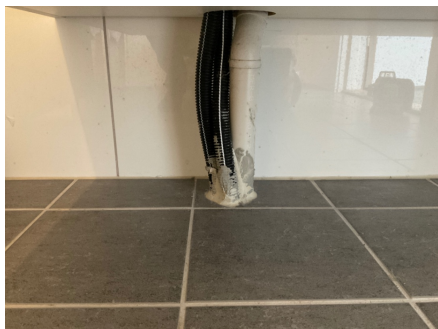
- Det er påvist mangelfull/feil utførelse rundt rørgjennomføringer e.l. som gir fare for fukt i konstruksjonen i våtsone.
- Det er påvist andre avvik:
- Det er fordelerskap innenfor våt sone, men uten synlig vanntetting.

Ikke tilfredsstillende rørgjennomføring.

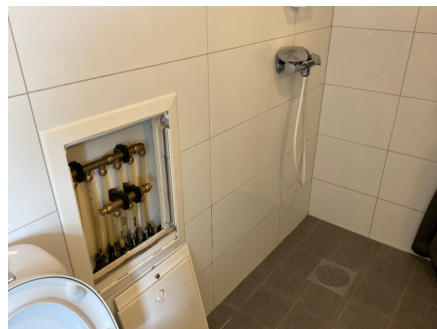
I det aktuelle tilfellet er fordelerskapet installert innenfor våtsonen (ved dusjsonen) uten noen synlig vanntett overgang. Forholdet utgjør en mulighet for fuktproblematikk. Det anbefales å gjøre tiltak for å begrense muligheten for vannsøl ved skapet, for eksempel glassdører. Synlig fuktskade ble imidlertid ikke registrert.

Fordelerskap innenfor våt sone.

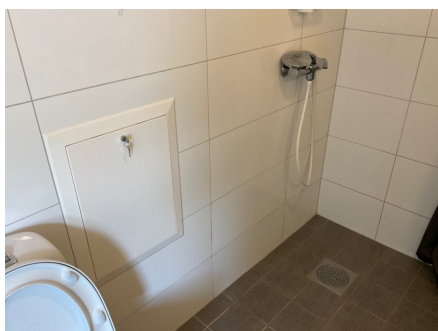
Fordelerskap i våt sone.
