# Tilstandsrapport

levert av Anticimex AS

Kikkutrustin 23  
3804 BØ I TELEMARK  
Gnr./Bnr.: 9/489  
Midt-Telemark kommune

Befaringsdato: 09.10.2025

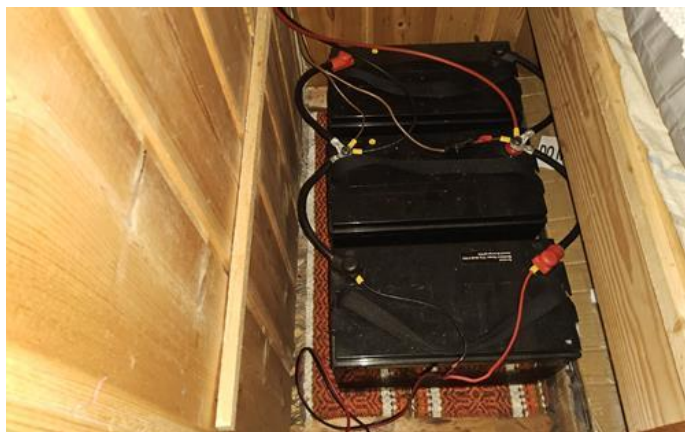
| | TG 2 | Forenklet vurdering av det elektriske anlegget | Det registreres kondensering på batterisentral til solcellepanel. Ytterligere undersøkelser anbefales slik at tiltak kan iverksettes ved behov.<br><br>Det er ifølge selger utført egeninnsats/ufaglært arbeid på det elektriske anlegget. Med bakgrunn i opplysninger om egeninnsats anbefales det å gjennomføre en kontroll av en kvalifisert elektrofaglig personell. |

Elektrisk anlegg - [Batteri til solpanel.]

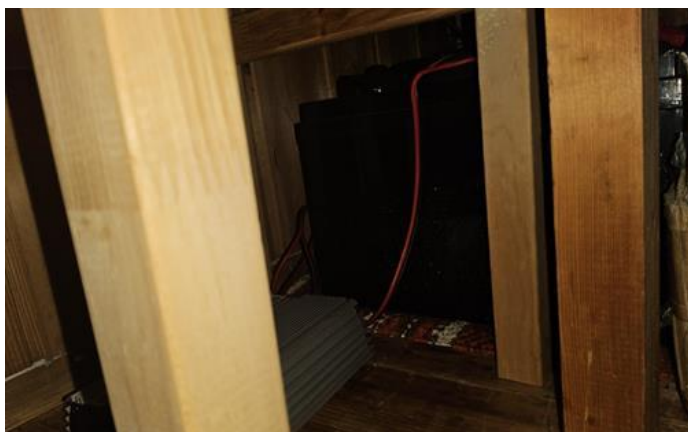
Elektrisk anlegg - [Batteri til solcellepanel. ]

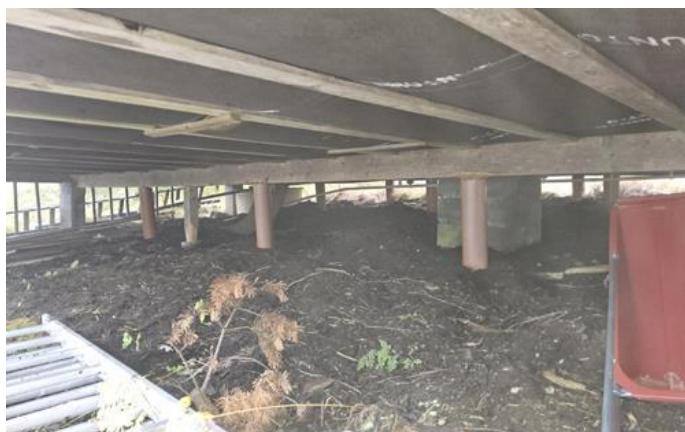
Grunnmur, fundamenter - [IMG\_20241017\_104240]

| | TG 2 | Helhetsvurdering | <p>Hytten er oppført på søylefundamenter og det vurderes til at det ikke er etablert drenering. Grunnen under hytten var fuktig på befaringsdagen og det er blandt annet risiko for oppsug i søylefundamenter. Tiltak anbefales.</p> |

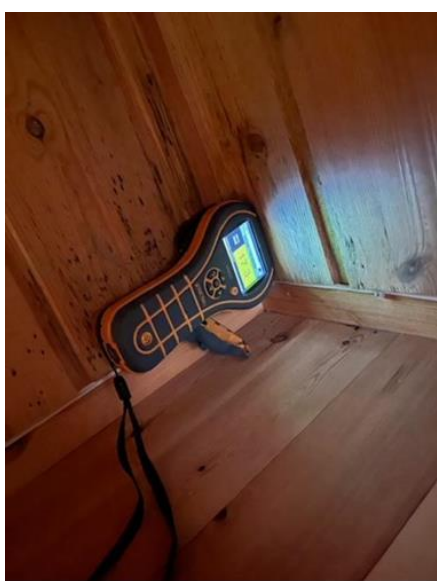
| | Overflater vegger | | Svertesopp påvist på begge soverom. Med de observasjonene som ble registrert ble det utført fuktmåling med pigg i treverk med egnet instrument (Protimeter MMS), i vegg. Det ble registrert forhøyede fuktverdier. Målingene viser vektprosent mellom 16 og 19. Årsakene til fuktproblematikk er som regel sammensatte. Skjulte skader kan ikke utelukkes. Årsak må avklares og videre fukttilførsel må stoppes. | |

Overflater vegger - [Fuktmåling med pigg i tre på soverom.]

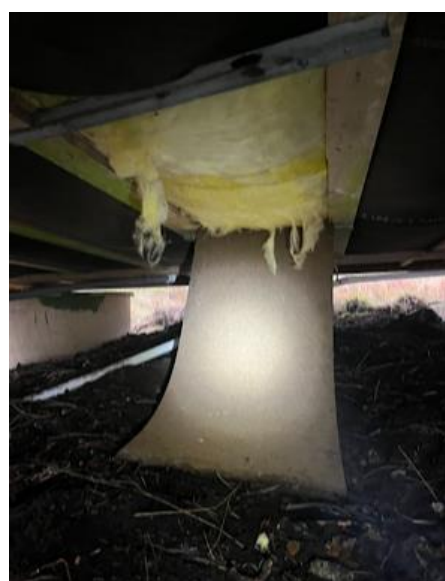
| | | | Det er observert spor etter aktivitet av gnagere. Det er ikke benyttet musebånd utvendig bak kledning og flere stubbloftsplater som har falt ned, noe som vurderes som en mulig inntreksvei, men det kan være andre skjulteåpninger/inntreksveier i konstruksjonen som ikke er kjent. Det gjøres oppmerksom på at gnagere kan føre til mange typer skader på bygningen og tiltak kan bli nødvendig. Ytterligere undersøkelser av fagkyndig personell anbefales for å avdekke skadeomfang og aktuelle tiltak bør påregnes. | |

Fundamenter - [Løse stubbloftsplater. ]
