# Tilstandsrapport

levert av Anticimex AS

Kikkustrustin 23  
3804 BØ I TELEMARK  
Gnr./Bnr.: 9/489  
Midt-Telemark kommune

Befaringsdato	09.10.2025
Referansenummer	15063259
Meglerforetakets oppdragsnummer	47-24-0110
Hjemmelshaver/selger	Gemma Anna Maria Lange
Bygningssakkyndig inspektør	Joakim Havem
Tilstede på befaringen	Jeroen Rense : Gemma Anna Maria Lange
Utvendige snødekte flater	Nei
Utetemperatur	5 °C
Rapportdato	20.10.2025 09:12

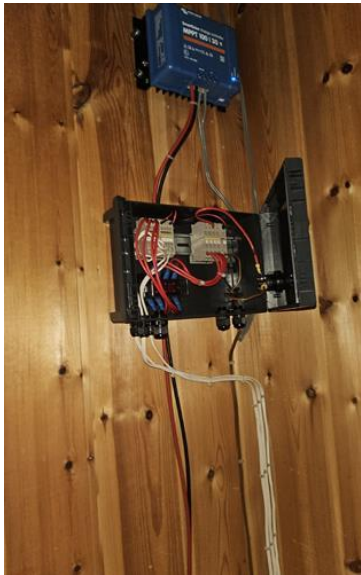
Elektrisk anlegg - [Sikringer til solpanel ]

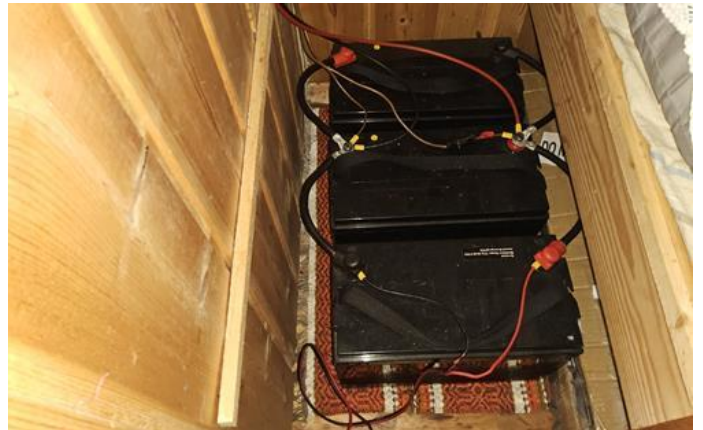
Elektrisk anlegg - [Batteri til solpanel.]

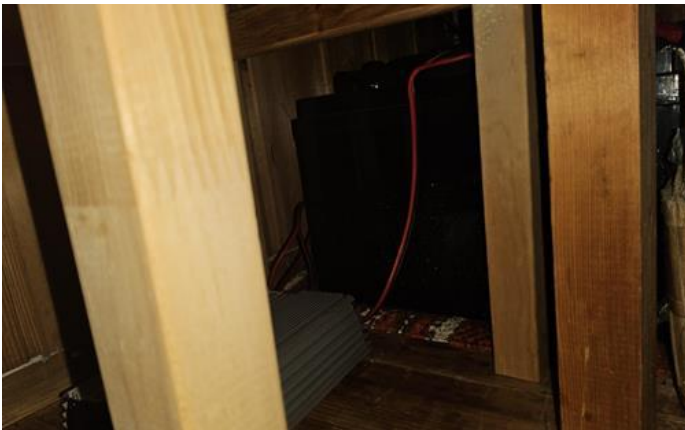
Elektrisk anlegg - [Batteri til solcellepanel.]

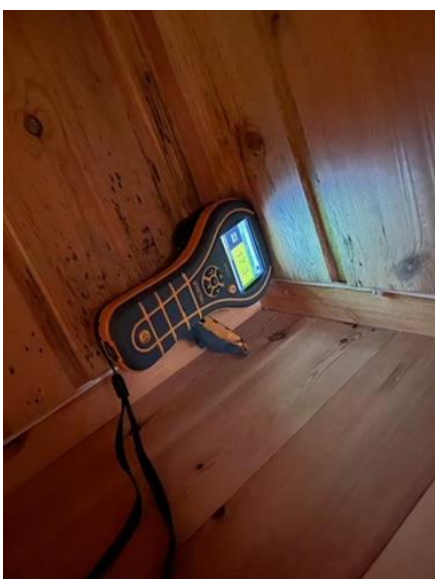
Ventilasjon (gjelder kun for P-ROM)	Ventilasjonen vurderes til å stedvis ikke være tilfredsstillende. Konsekvens kan være redusert luftutskiftning. Tiltak kan iverksettes ved behov.
Overflater vegger	Svertesopp påvist på begge soverom. Med de observasjonene som ble registrert ble det utført fuktmåling med pigg i treverk med egnet instrument (Protimeter MMS), i vegg. Det ble registrert forhøyede fuktverdier. Målingene viser vektprosent mellom 16 og 19. Årsakene til fuktproblematikk er som regel sammensatte. Skjulte skader kan ikke utelukkes. Årsak må avklares og videre fukttilførsel må stoppes.
Overflater himling	Nåværende tørre fuktmerker stedvis påvist i himling. Svertesopp påvist i himling i utvendig bod. Selger opplyser om at merker skyldes tidligere lekkasje før omlegging av tak. Krever oppfølging og jevnlig ettersyn.
Overflater gulv	Gulvoverflater bærer preg av slitasje. Det registreres stedvise riper/hakk/merker i gulvets overflatemateriale. Tiltak kan iverksettes ved behov.  Det er observert spor etter aktivitet av gnagere. Det er ikke benyttet musebånd utvendig bak kledning og flere stubbloftsplater som har falt ned, noe som vurderes som en mulig inntreksvei, men det kan være andre skjulteåpninger/inntreksveier i konstruksjonen som ikke er kjent. Det gjøres oppmerksom på at gnagere kan føre til mange typer skader på bygningen og tiltak kan bli nødvendig. Ytterligere undersøkelser av fagkyndig personell anbefales for å avdekke skadeomfang og aktuelle tiltak bør påregnes.

Overflater vegger - [Fuktmåling med pigg i tre på soverom.]

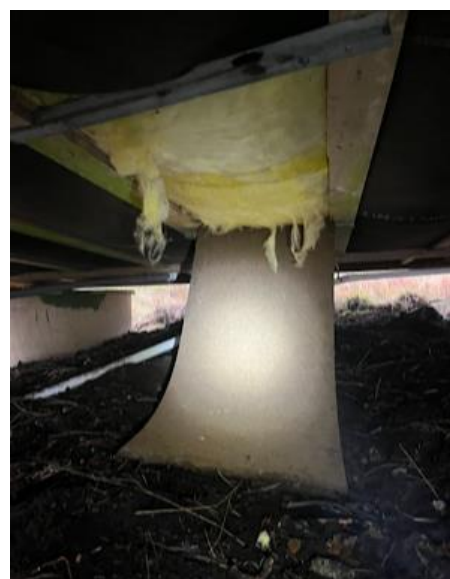
Fundamenter - [Løse stubbloftsplater.]
