# Tilstandsrapport

Enebolig

Nord-Kjerringneset 5, 8406 SORTLAND

Befaringsdato: 22.10.2024

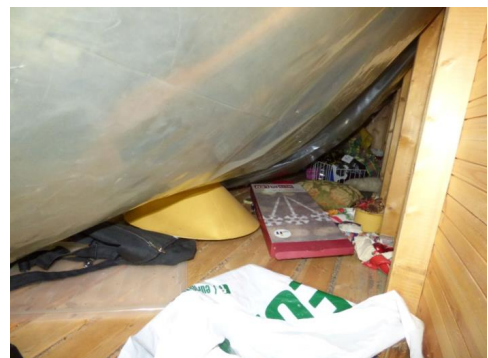
Mindre fuktskjolder i undertak ved pipa. Her er det også en mindre rift i undertaket.

Fra kott bak knevegg, plast henger ned

Kvist over stue/kjøkken bør hvis mulig sjekkes når innbo er fjernet. Plast i kott bør festes med f.eks sløyfer (lekter).

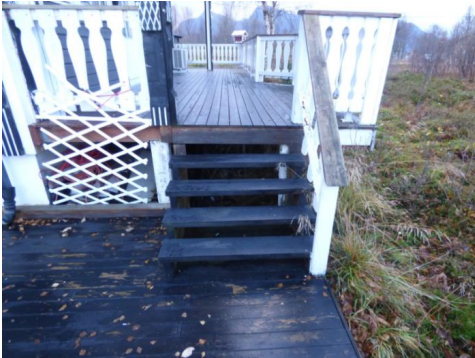
Trapp fra platting til veranda

- Rekkverkshøyder er under dagens forskriftskrav til rekkverk i trapper.
- Det er påvist andre avvik:

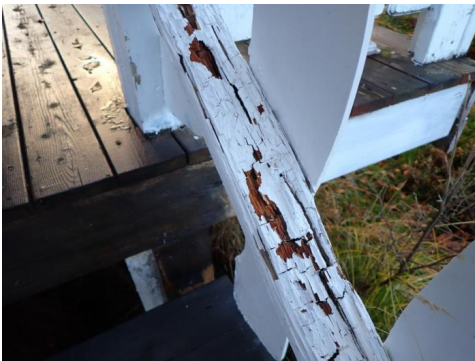
Råteskader

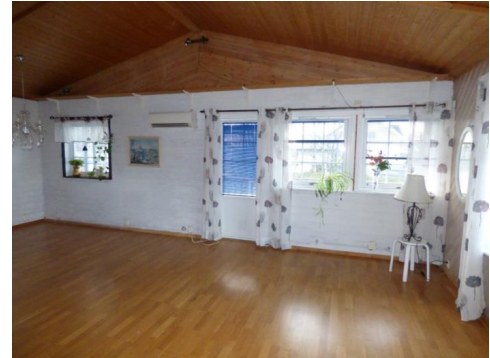
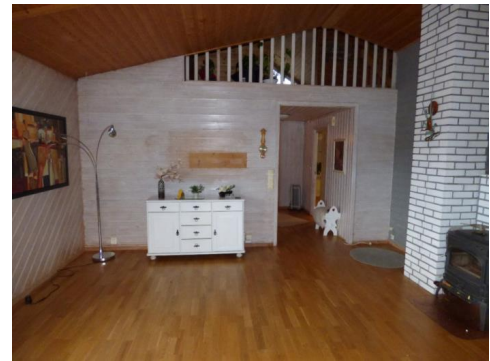
Stue

En del slitasje, hakk og skader i parkett, spesielt i stue/kjøkken. Også en del malingsmerker, f.eks på soverom.

Parkett i stue/kjøkken bør nok slipes.  
Manglende finish utbedres.

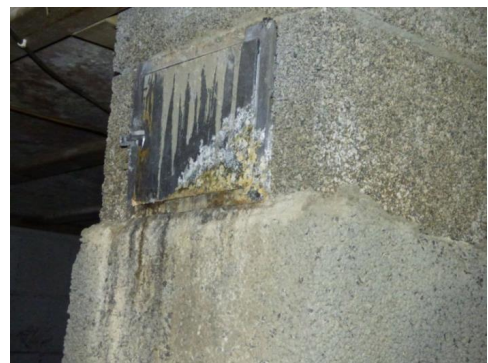
Det er noe irr på sotluke. Montering av pipehatt vil redusere mengden fukt som kommer inn i pipa.

Irr på sotluke

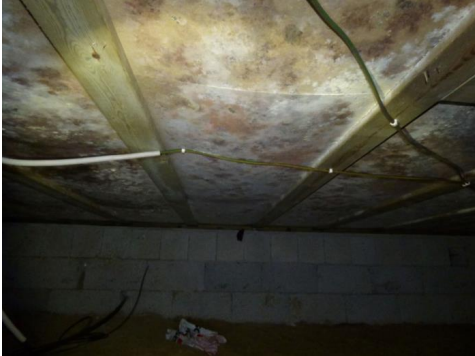
Mugg i stubbloftplater

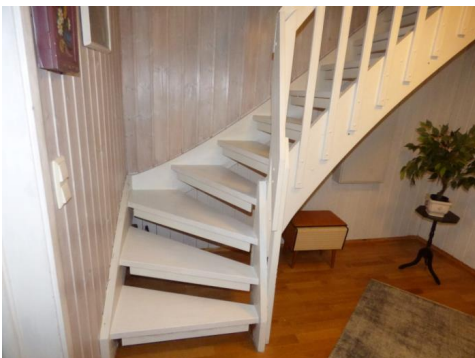
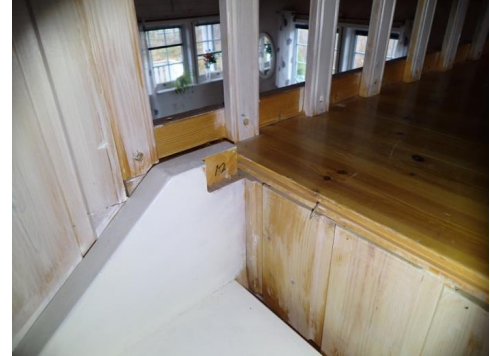
Rekkverkshøyde er ca 88-91 cm, lavest i øverste del. Dette er imidlertid et så lite avvik at ingen tiltak anbefales.

Manglende finish øverst

- Håndløper bør monteres, men det var ikke krav på byggetidspunktet.
- Andre tiltak:

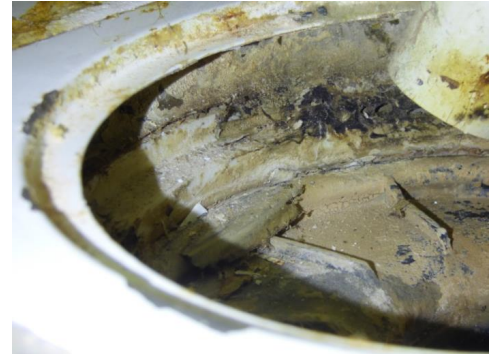
Det er etter all sannsynlighet lagt membran, men denne er ikke klemt korrekt i sluken. Det kan se ut som membran er smurt ned i sluk, men den er ikke klemt med klemlist. Membran sprekker opp og "slipper" fra sluk. Membranløsning er uansett langt over halvparten av forventet levetid.

Membran sprekker opp/løsner

Ut fra alder og nevnte avvik, bør en oppussing av bad/vaskerom vurderes.

Hvis dette gjennomføres, bør det også vurderes å flytte opp VV-bereder fra krypkjeller. Hvis mulig bør også stoppekran etableres i bad/vaskerom.

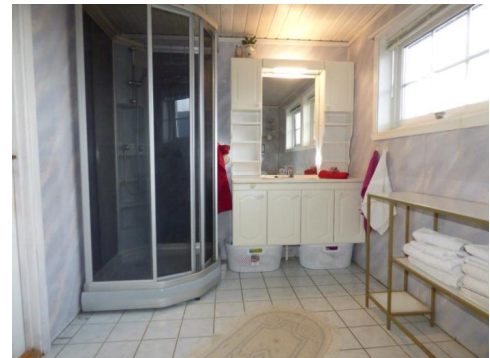
Bad/vaskerom

Sprekk i 3 gulvflis, samt et par mindre hakk/merker.

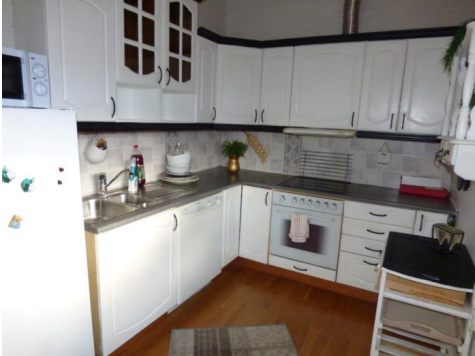
Et par hakk/småskader i benkeplate. Mindre overfladisk merke ("søkk") i benkebeslag (avrenning).

Mindre fuktskader i benk under vask.

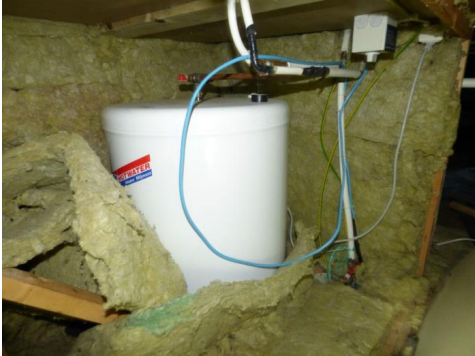
Plassering av stoppekran i krypkjeller er ikke optimal. Ved en lekkasje vil det ta noe tid før man kommer seg inn til kranen. På vinterstid kan luken i ringmur være blokkert av snø. Selve åpningen er også relativt liten (ca 50x50 cm).

- Det er ikke påvist tilfredsstillende el-tilkobling av varmtvannstank iht. gjeldende forskrift.
- Det er påvist at varmtvannstank er over 20 år
- Det er påvist andre avvik:

VV-bereder i krypkjeller, stoppekran nede til høyre

- Det er ikke behov for utbedringstiltak siden tanken fungerer i dag, men ut ifra alder kan skader plutselig oppstå på eldre tanker.
- Andre tiltak:
- Det bør etableres tilfredsstillende el-tilkobling etter gjeldende forskrift.
