# Tilstandsrapport

Risikovurdering for Anticimex boligselgerforsikring

Hatterveien 588  
9713 RUSSENES  
Gnr./Bnr.: 4/1  
Porsanger - Porsángu - Porsanki kommune

Befaringsdato: 06.11.2024

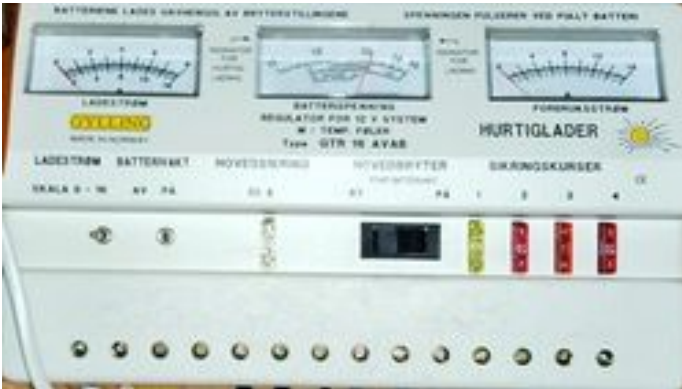
Forenklet vurdering av det elektriske anlegget -  
[Sikringsboks]

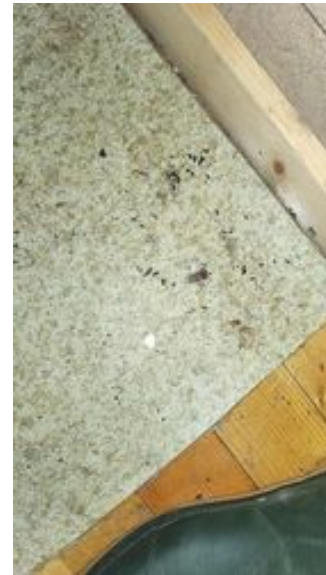
Spor etter gnagere er observert i bod. Gnagere kan føre til skader på bygningen. Omfanget er uvist. Ytterligere undersøkelser anbefales.

Annet - [Spør etter gnagere i bod]

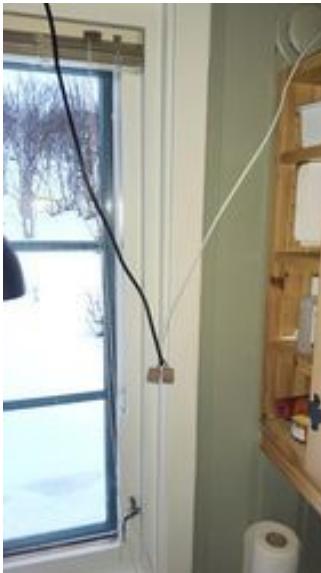
Forenklet vurdering av det elektriske anlegget - [Løse kabler  
kjøkken]

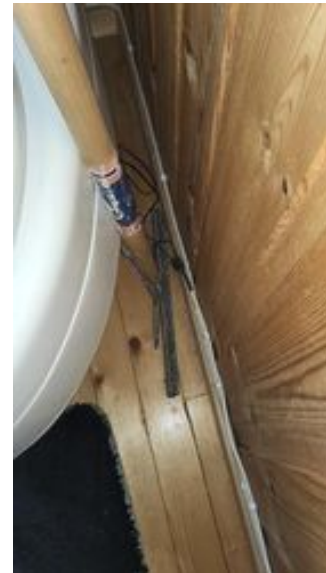
Forenklet vurdering av det elektriske anlegget - [Løse kabler  
toalettrom]

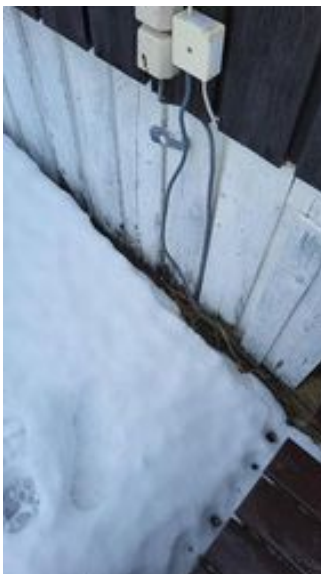
Stedvis kort avstand fra underkant av kledningen til terrenget. Det observeres stedvise tegn til fuktoppsug og råteskader i nedre del av trekledningen. Tiltak anbefales.

Fasader ink. kledning - [Fuktoppsug i kledning]

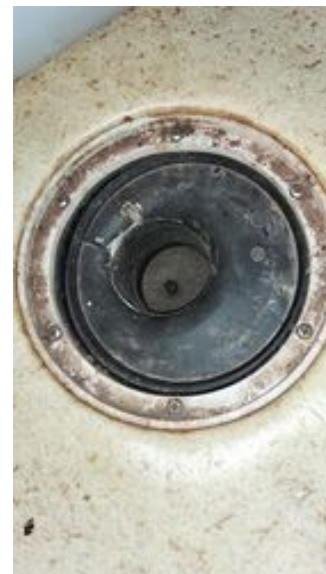
Overflater gulv - [Sluk i badstue]

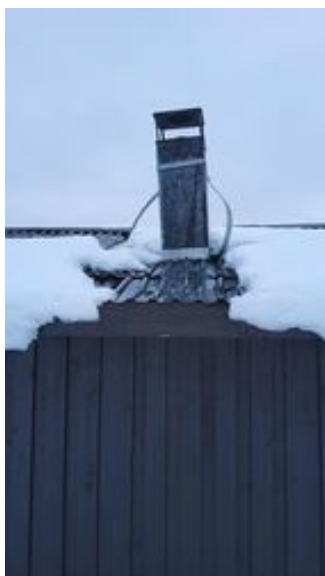
*Annet - [Skader i yttertak anneks]*
