# Tilstandsrapport

Enebolig

Rausandaksla 60, 8615 SKONSENG

Befaringsdato: 18.09.2024

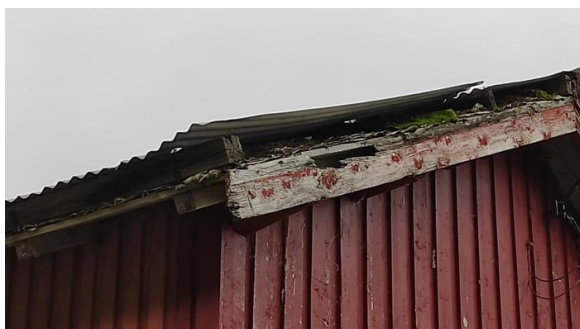
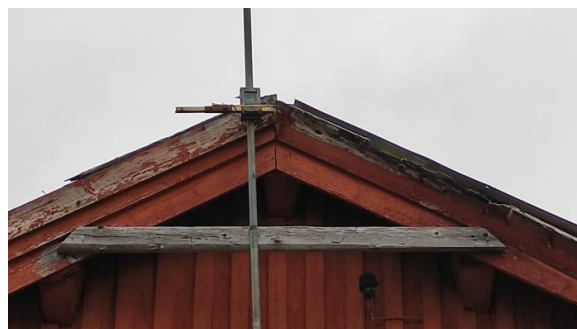
- Det er påvist skader eller avvik på selve taktekingen.

- Taktekingen må skiftes eller utbedres.

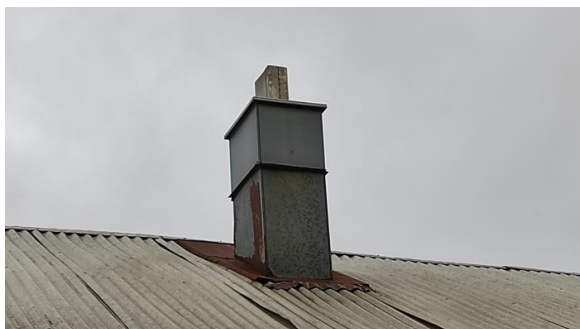
### Nedløp og beslag

Det er rustdannelser på pipehatten.  
Det er ikke montert takrenner og nedløp.

- Stigetrinn for feier må monteres.

Pipehatten bør skiftes ut.  
Renner og nedløp bør monteres.

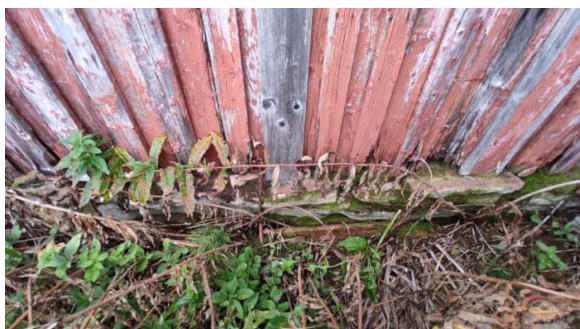
## Veggkonstruksjon

- Det er påvist betydelige råteskader i bordkledningen.
- Bordkledning går stedvis nesten helt ned i terreng.
- Det er ingen musesperre i nedre kant av konstruksjon.

Vindskibord er råteskadet.  
Kledningen er værslitt og har betydelige råteskader.

- Musesperre må etableres.
- Råteskadet trekledning må skiftes ut.
- Lokal utbedring bør foretas for å øke avstanden mellom terreng og bordkledning.

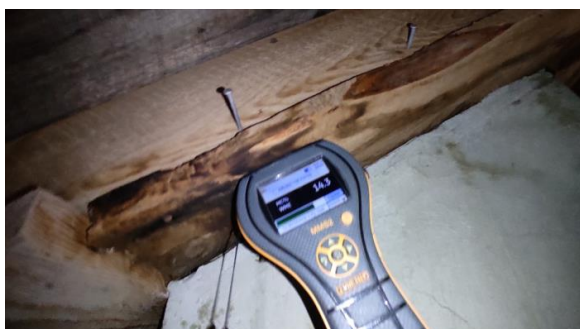
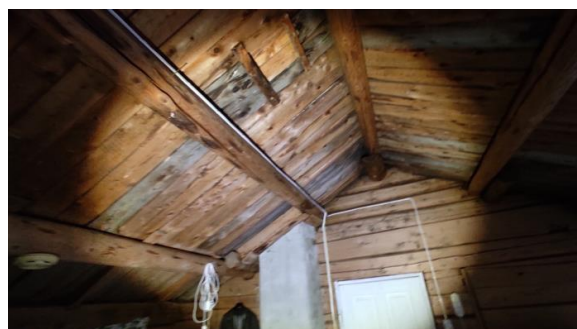
## Takkonstruksjon/Loft

- Det er påvist fuktskjolder i undertak/takkonstruksjon.

Det ble fuktmålt i takkonstruksjonen ved befarings, og det ble ikke registrert forhøyede fuktverdier.

Kontroller tilstanden jevnlig.

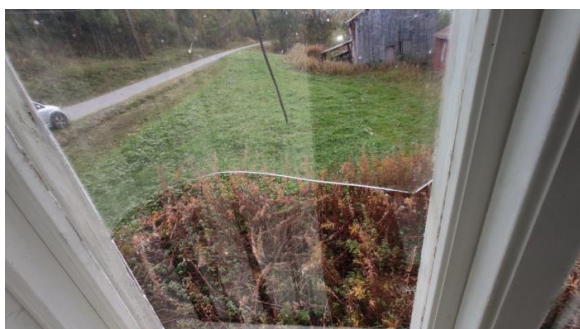
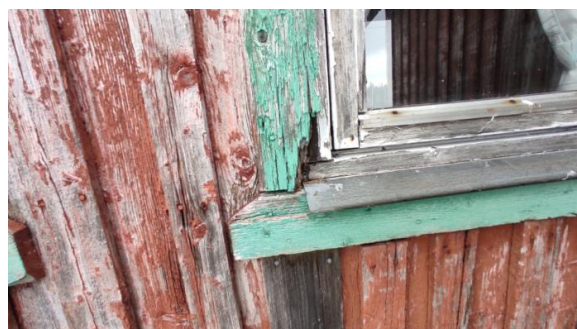
## TG 2 Vinduer

- Det er påvist at enkelte vinduer er vanskelig å åpne/lukke.
- Det er påvist noen glassruter som er punktert eller sprukne.
- Karmene i vinduer er slitte og det er sprekker i trevirket.

- Det må påregnes noe vedlikehold og at enkelte vinduer må skiftes ut.
- Det må foretas lokal utbedring.

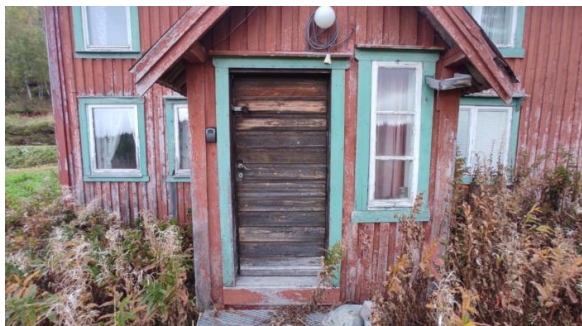
## TG 2 Dører

- Det er påvist dører som er vanskelig å åpne eller lukke.
- Karmene i dører er værslitte utvendig og det er sprekker i trevirket.

Det må påregnes noe vedlikehold, eventuelt utskiftning.

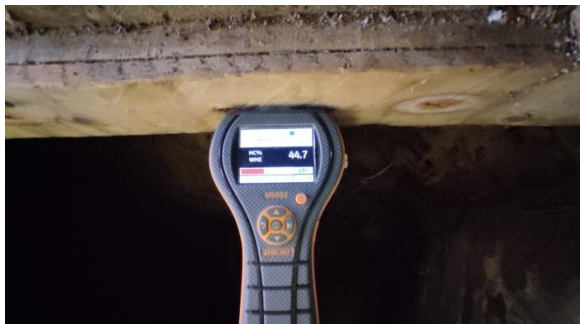
## TG 2 Krypkjeller

- Det er stedvis påvist fuktnivå som tilsier at konstruksjonen kan ha fuktskader.
- Det er påvist noe provisoriske understøttelser av etasjeskiller.

- Overvåk konstruksjonen jevnlig. Avviket kan medføre behov for tiltak, men bør observeres over tid.
- Understøttelse av bjelkelag bør utbedres.

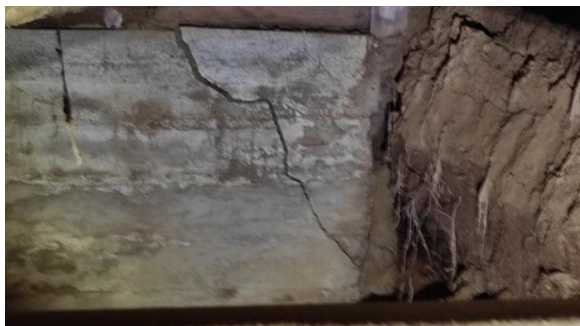
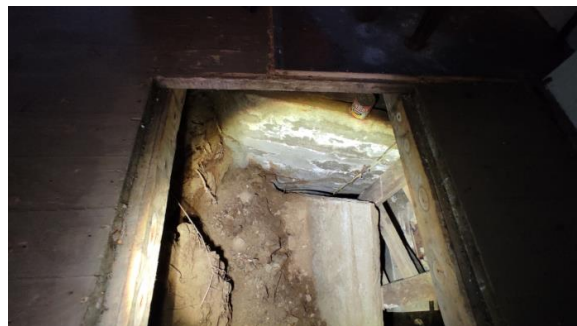
- Det er registrert skråriss som er symptom på setninger.
- Det er registrert utsigning av masser under grunnmuren.

Sprekke i muren skyldes setningsskader, dersom man skal utbedre disse må det først konstateres at bygget ikke lenger er i bevegelse. Dersom tilbygget ikke lenger er i bevegelse kan sprekke utbedres.

Det bør etableres en ny betongvegg.
