Tilstandsrapport

Enebolig

Rausandaksla 60, 8615 SKONSENG

Befaringsdato: 18.09.2024

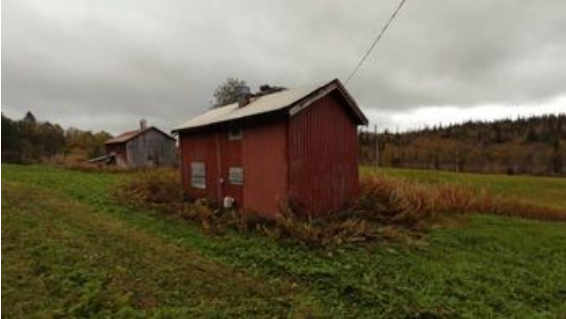
Vurdering av avvik:

- Det er påvist skader eller avvik på selve taktekingen.

- Taktekingen må skiftes eller utbedres.

Kostnadsestimat: 100 000 - 300 000

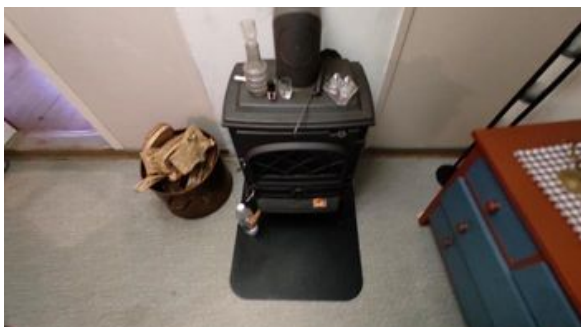
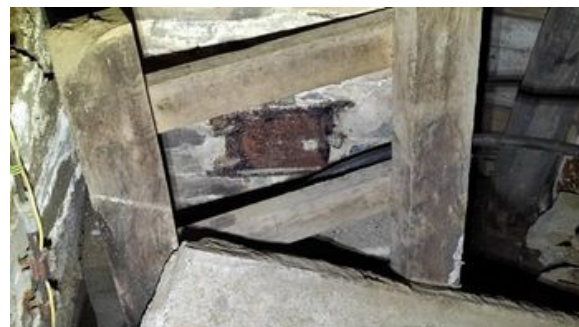
TG 2 Krypkjeller

- Det er stedvis påvist fuktnivå som tilsier at konstruksjonen kan ha fuktskader.
- Det er påvist noe provisoriske understøttelser av etasjeskiller.

- Overvåk konstruksjonen jevnlig. Avviket kan medføre behov for tiltak, men bør observeres over tid.
- Understøttelse av bjelkelag bør utbedres.
