Tilstandsrapport

Enebolig

Sykkylvsvegen 1860, 6220 STRAUMGJERDE

Befaringsdato: 09.09.2025

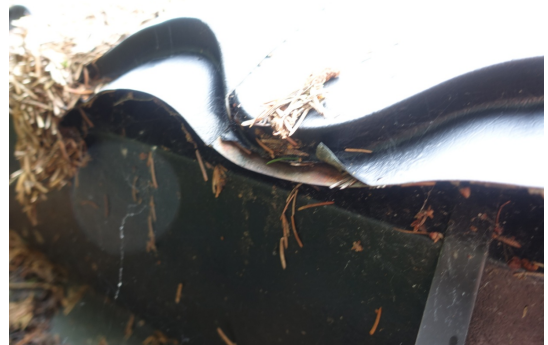
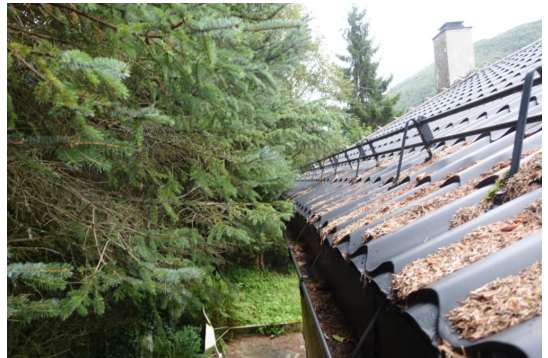
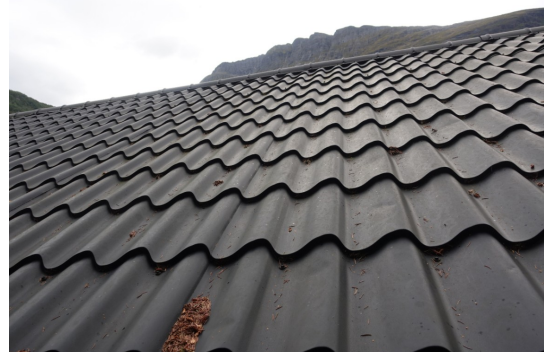
Det er registrert av belegget på platene stedvis har løsnet, spesielt i enden på platene. Det er observert rustdannelser i disse områdene og på skruer.

- Når takteking og undertak begynner å bli gamle, øker risikoen for lekkasjer, noe som kan føre til omfattende og kostbare reparasjoner av underliggende konstruksjoner dersom en ikke foretar tiltak på konstruksjonene før dette oppstår.

Tidspunkt for omteking av taket nærmer seg. Takteknet må også ses i sammenheng med selve takkonstruksjonen og de råteskadene som er registrert på konstruksjonen.

Det løp svært mye granbar på taktekket og i takrenner under befaringen.

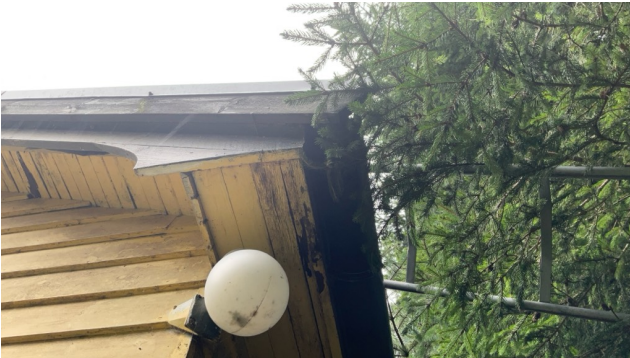
! TG 2 Nedløp og beslag

Det er observert renner og beslag av metall. Renner og beslag er med forskjellig alder. Takrenner er fornyet i forbindelse med omteking av taket.

Dersom takvann ikke ledes bort fra grunnmuren, kan vann trenge inn og gi fuktproblemer i kjeller og bygningsstruktur, spesielt ved hjørner med taknedløp. Derfor er det viktig å føre takvann bort fra grunnmuren eller koble det til overvannsledning. Partielle (lokale) utbedringer og oppgraderinger med fornyinger må påregnes.

- Det bør lages system for bortledning av vann fra taknedløp ved grunnmur.
- Overvåk tilstanden jevnlig. For å få tilstandsgrad 0 eller 1 må beslag/renner/nedløp skiftes ut, men tidspunktet for når dette er nødvendig er vanskelig å si noe om.
- Stigetrinn og plattform for feier må monteres.
- Tiltak:

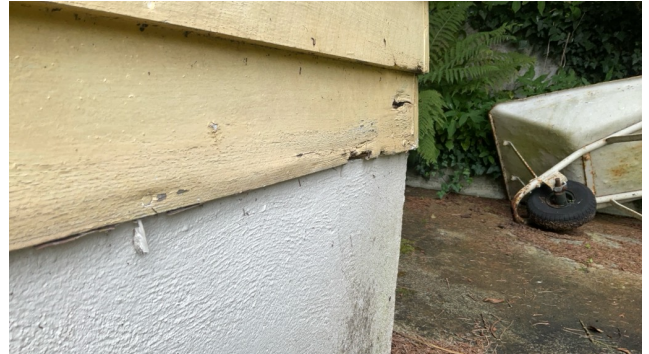
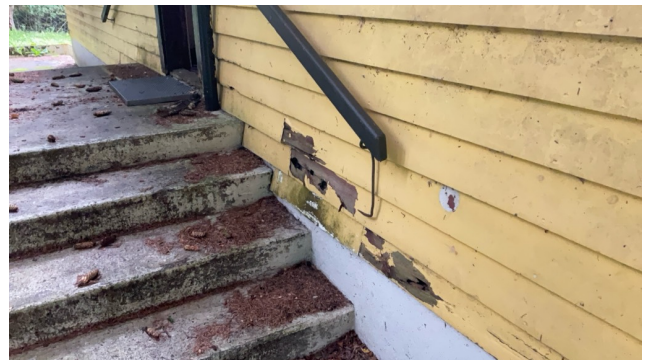
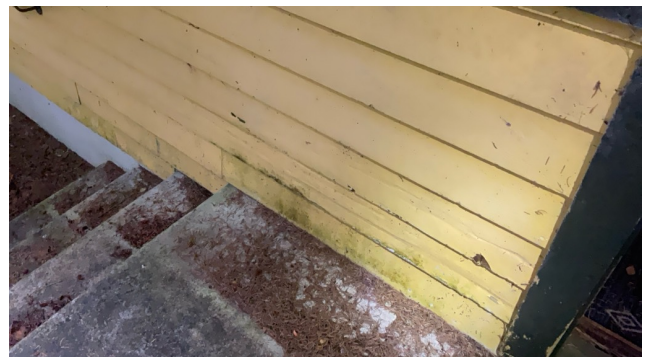
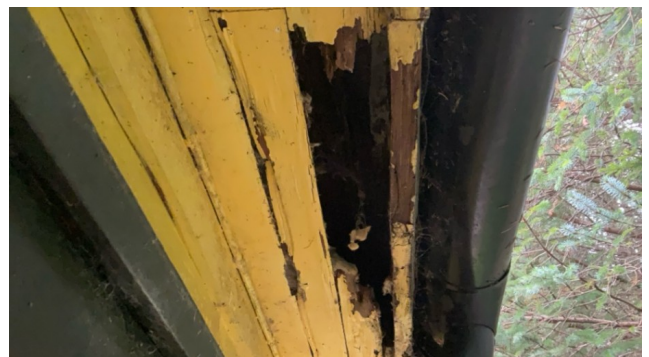
! TG 3 Veggkonstruksjon

- Det er påvist betydelige råteskader i bordkledningen.

Med bakgrunn i registrerte skader på kledning og på kassekledning kan det ikke utelukkes følgeskader på selve konstruksjonen. Omfang av dette vil ikke kunne fastsettes før kledning fjernes i forbindelse med påregnelig renovering av yttervegger.

- Råteskader i bordkledningen vil fortsette å utvikle seg både i tilliggende bordkledning og til bakenforliggende veggkonstruksjon, dersom en ikke foretar tiltak.

Dersom tørr-råte i veggkonstruksjonen ikke utbedres, vil treverket gradvis brytes ned, noe som kan føre til alvorlige strukturelle skader, dårlig innelima og betydelig økte utbedringskostnader etter hvert som skaden utvikler se

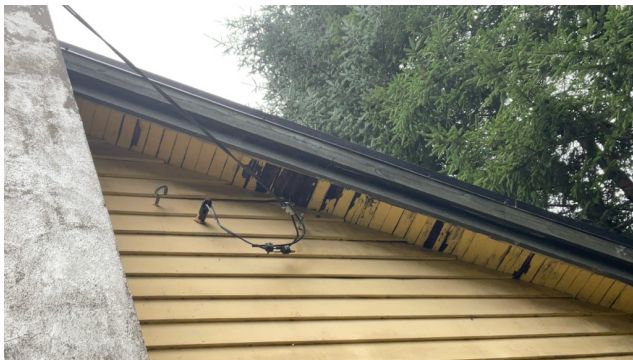
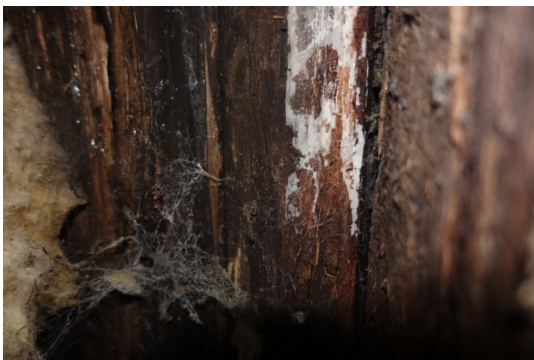
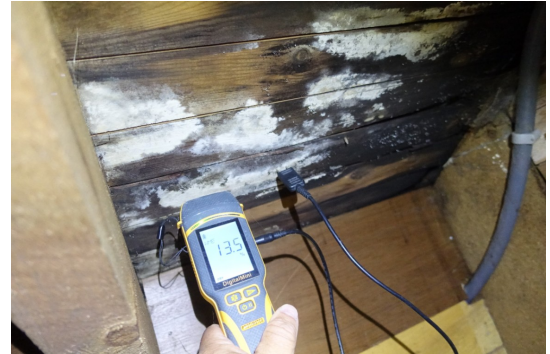
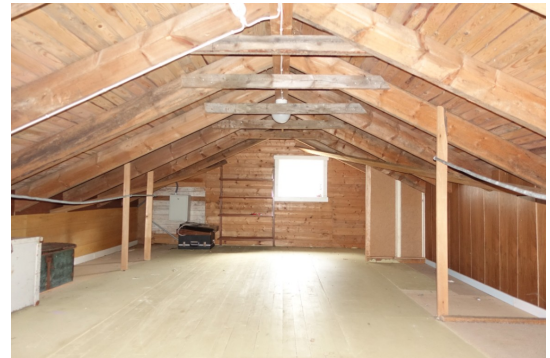
! TG 3 Takkonstruksjon/Loft

- Det er begrenset/dårlig ventilering av takkonstruksjonen.
- Det er påvist fukt-/råteskader i takkonstruksjonen.

Det er observert råtskadede kassekledninger, undertak og sperre ender på konstruksjonen. Skadene kan se ut som å være av eldre, kanskje fra før taket ble omtekket. Det er merker etter sopp på undertaket, men ikke høye fuktverdier i disse områdene.

Konsekvensen av å ikke skifte ut råteskadet treverk kan føre til svekkelse av byggets bæreevne, økt risiko for videre råte og insektskader, dårlig innelima og betydelig høyere kostnader på sikt. Tidlig utbedring og utskifting av skadet treverk er derfor avgjørende for å bevare både sikkerheten og verdien på bygningen. Det er påregnelig med tiltak i forhold til å stanse mott forekomster.

- Konstruksjonene må sikres mot råte, sopp og skadedyr.
- Råteskadede konstruksjoner må skiftes ut.

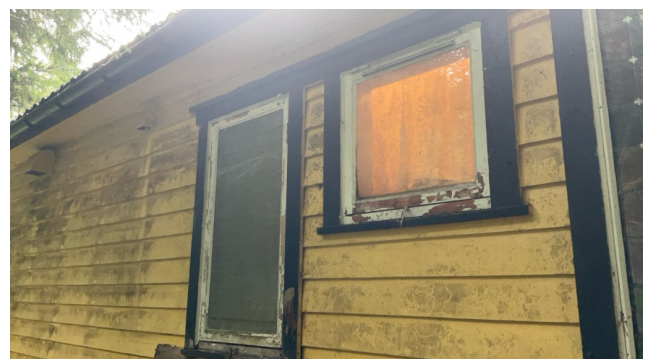
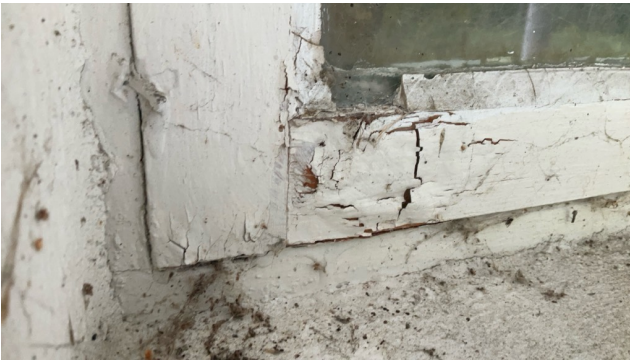
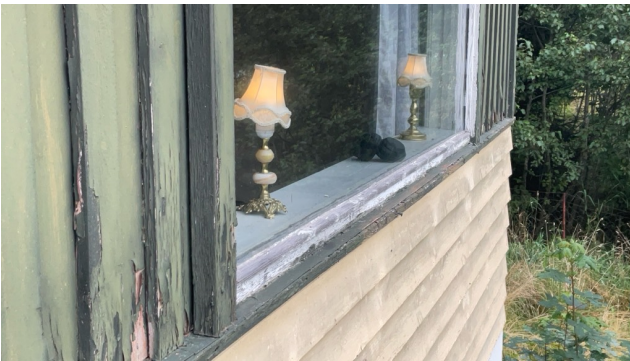
TG 3 Vinduer

- Det er påvist at enkelte vinduer er vanskelig å åpne/lukke.
- Det er påvist tegn på innvendig kondensering av enkelte vindusglass.
- Det er påvist vinduer med fukt/råteskader.

- Vinduer med råteskader må erstattes med nye.

Det er påregnelig med oppgraderinger/ fornyinger av vinduer i boligen. Dette bær ses i sammenheng meg oppgraderinger av fasade/ kledning ellers.

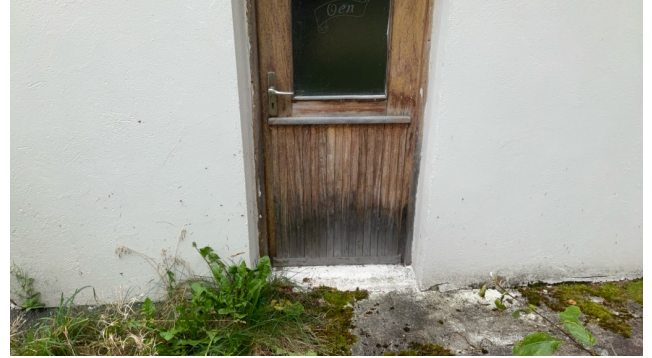
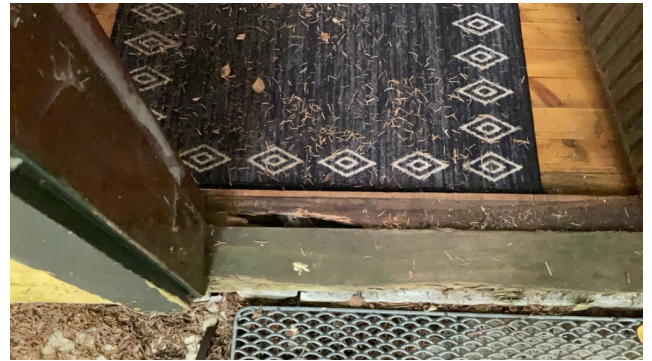
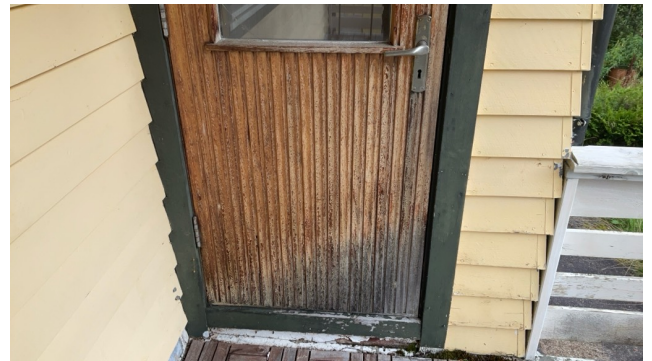
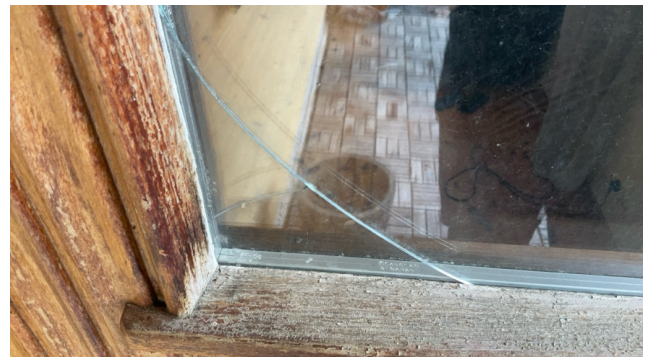
TG 3 Dører

- Det er påvist dør(er) med fukt/råteskader.

Det er registrert råte på dørkarmen og det er råtnet hull i terskel på hoveddøren. Følgeskade på bjelker og kantbjelker under døren er påregnelig. Omfang av dette er ikke avklart før døren er fjernet.

Det må foretas ytterligere undersøkelser i forbindelse med utskiftingen av ytterdører. Reparasjon av bjelker/ kantbjelker må påregnes.

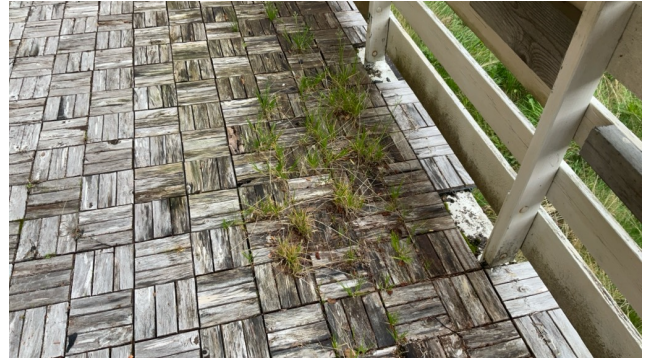
TG 3 Balkonger, terrasser og rom under balkonger

- Åpninger i rekkverk er ikke i henhold til krav i dagens forskrifter.
- Det er påvist fukt-/råteskader i konstruksjonen.

Det er registrert råte på tremme og på en del av rekkverket. Rustsprengt armering oppstår når armeringsjernet i betong begynner å ruste, noe som får jernet til å utvide seg opptil seks ganger sitt opprinnelige volum. Denne utvidelsen sprenger betongen rundt, og fører til sprekker, avskalling og kan redusert bæreevne i konstruksjonen over tid.

- Råteskadet trekledning må skiftes ut.
- Råteskadede konstruksjoner må skiftes ut.

Det må gjøres tiltak med rustsprengt armering. Det finnes flere metoder og produkt for dette.

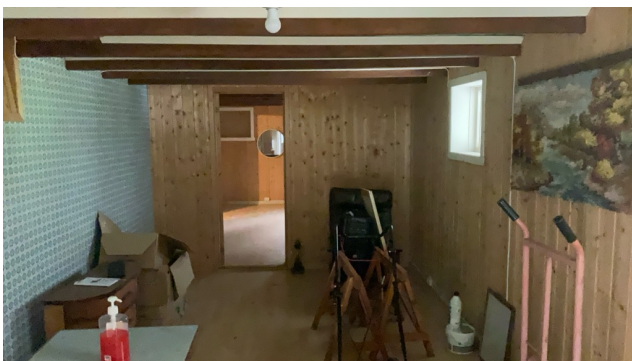
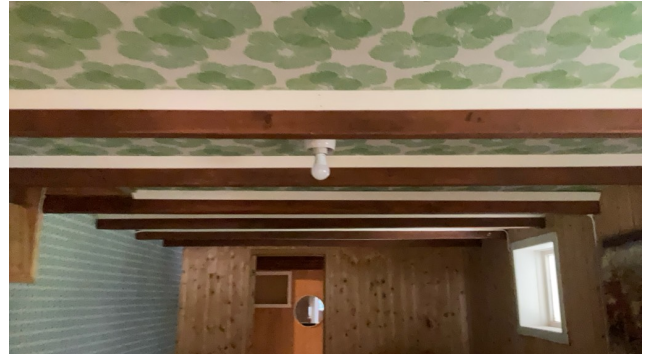
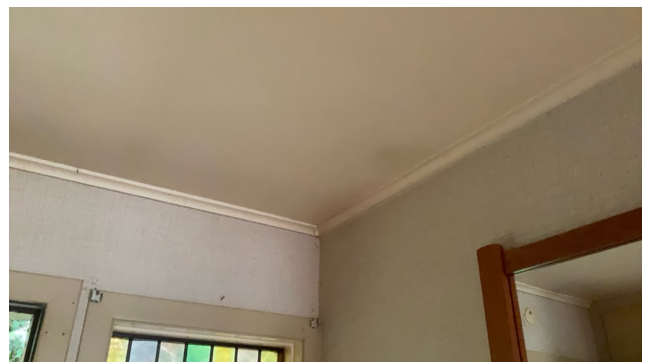
Det er for overflater registrert en del bruksslitasje og mindre skader, sår og rifter.

Det vil være påregnelig med oppgraderinger, utskiftninger, modernisering, samt vedlikehold av en del overflater innvendig.

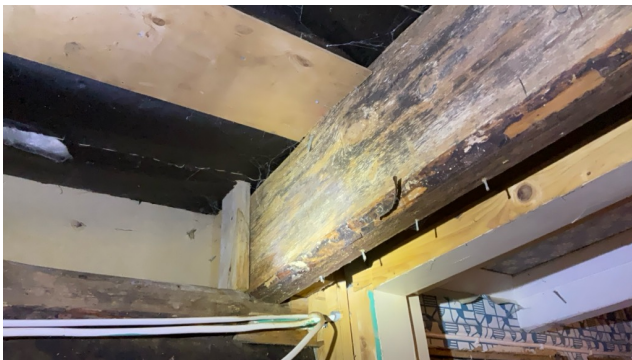
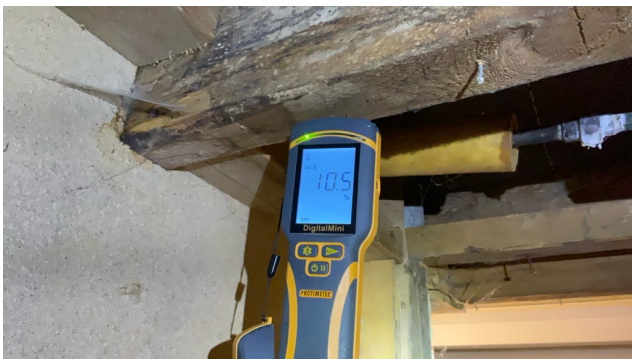
TG 3 Etasjeskille/gulv mot grunn

- Det er målt høydeforskjell på mellom 15-30 mm gjennom hele rommet. Tilstandsgrad 2 gis med bakgrunn i standardens krav til godkjente måleavvik.
- Det er registrert symptom på sopp/råte.
- Målt høydeforskjell på mellom 10 - 20 mm innenfor en lengde på 2 meter. Tilstandsgrad 2 gis med bakgrunn i standardens krav til godkjente måleavvik.
- Målt høydeforskjell på over 30 mm gjennom hele rommet. Tilstandsgrad 3 gis med bakgrunn i standardens krav til godkjente måleavvik.

Det er registrert råtskade på bjelker, dette i området ytterdøren.

- For å få tilstandsgrad 0 eller 1 må høydeforskjeller rettes opp. Det vil imidlertid sjelden være økonomisk rasjonelt som et enkeltstående tiltak i en bolig som dette. Dersom boligen en gang skal renoveres, kan man vurdere slike tiltak.
- Det må gjennomføres ytterligere undersøkelser.
- Nye bjelker må settes inn.
- Råteskadet treverk må skiftes.

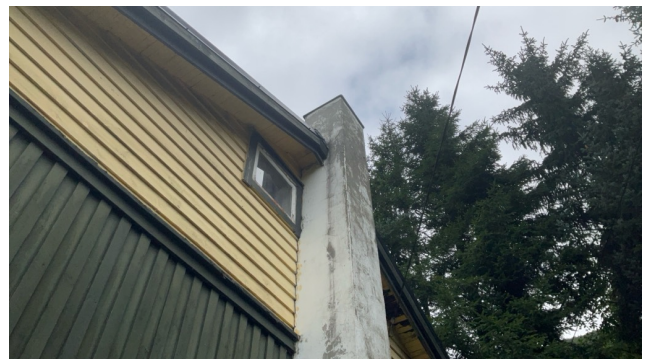
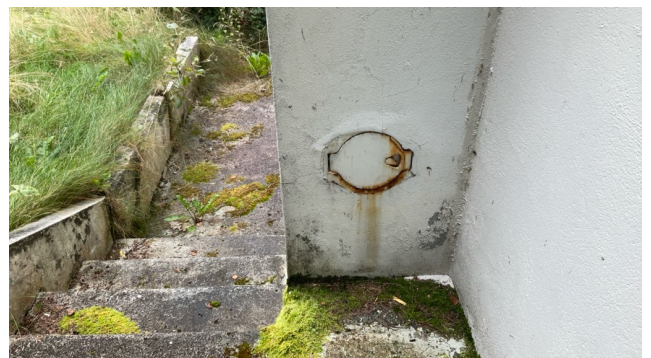
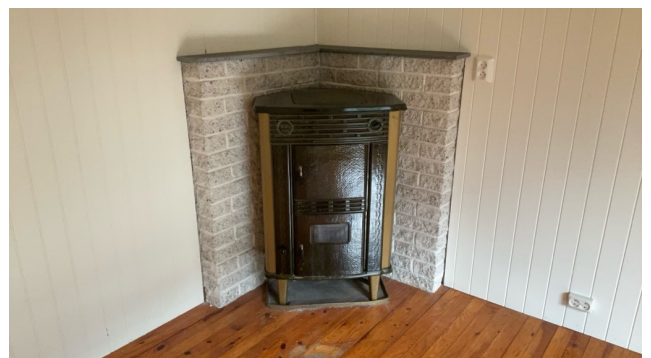
- Det er påvist sprekker og/eller riss i pipe.
- Mer enn halvparten av forventet brukstid er passert på pipe.

Det er registrert en del sotavrenning ved feieluken. Det er registrert rust på feieluken.

Det anbefales fagmessig kontroll av pipen i denne boligene.

Det kan ikke utelukkes oppgraderinger, utbedringer og vedlikehold av denne pipen.

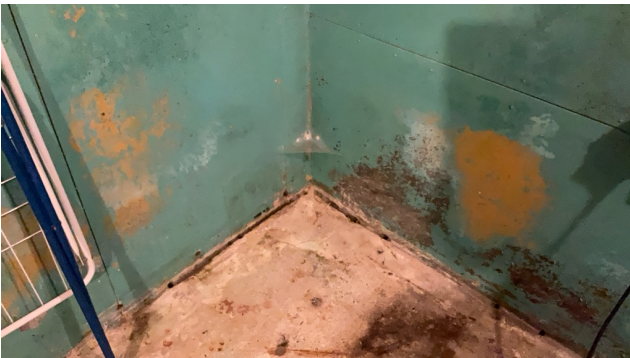
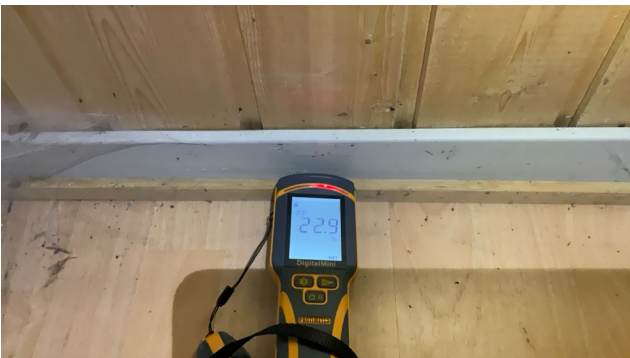
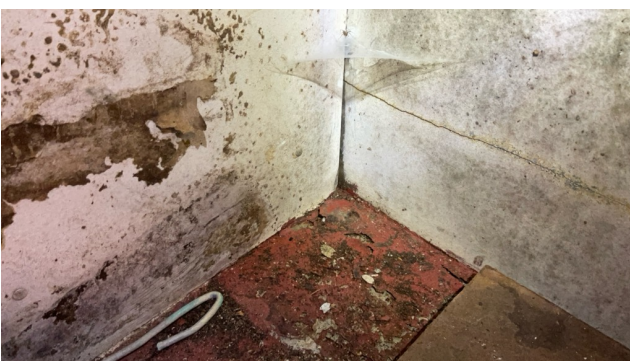
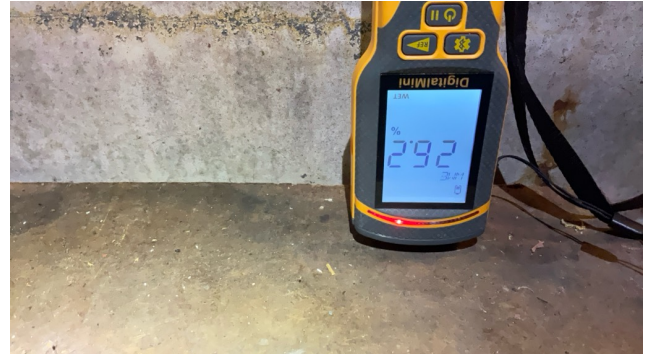
TG 3 Rom Under Terreng

- Det er gjennom målinger påvist høyt fuktnivå i trevegger i underetg./kjeller, det er derfor ikke foretatt hulltaking
- Det er påvist fuktighet i oppforet tregulv i underetg./kjeller, og det er derfor ikke foretatt hulltaking.
- Det er påvist indikasjoner på noe fuktgjennomtrenging i kjellergulv.
- Det er påvist indikasjoner på noe fuktgjennomtrenging inn i kjellermur.
- Det er påvist synlige fukt/råteskader i treverk i underetg./kjeller, hulltaking er derfor ikke nødvendig

- Det må foretas tiltak for å utbedre årsak til fukt-/råteskadene samt utbedre råteskadene
- Det anbefales at alt treverk i kjeller fjernes og at kjelleren har mest mulig åpne murkonstruksjoner med god utlufting.
- Ytterligere undersøkelser må foretas for å få kartlagt tilstanden og omfanget på eventuelle skader.

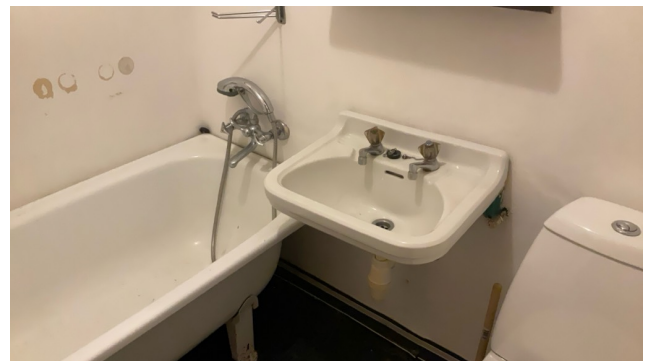
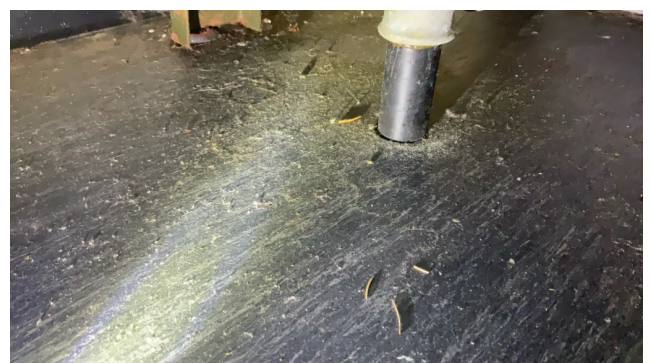
TG 3 Tilliggende konstruksjoner våtrom

- Hulltaking er ikke foretatt da det allerede er påvist andre avvik i våtsonen.
- Ved andre fuktundersøkelser enn hulltaking, er det påvist indikasjoner på fuktskader.

- Våtrommet må totalrenoveres. Alle forhold med tettesjikt, våtzone, sluk m.m. må dokumenteres.
- Manglende oppgradering av våtrommet medfører høy risiko for at konstruksjonene ikke vil tåle vanlig bruk av vann eller lekkasjer. Selv om det er dusjkabinett, er det fortsatt en betydelig risiko for at våtrommets konstruksjoner ikke tåler lekkasjer. Dette kan føre til fuktskader på tilstøtende konstruksjoner.

I forbindelse med renovering/ fornying av rommet, vil det være påregnelig med fornying av tekniske installasjoner som vann og avløpsrør, ventilasjon, varmesystem, elektrisk opplegg etc.

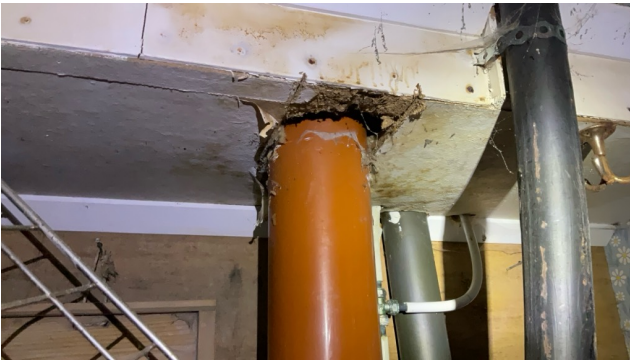
TG 3 Tilliggende konstruksjoner våtrom

Det er registrert skader rundt rørgjennomføringen fra toalettet. Rommet står foran full fornying.

Rommet står foran full renovering. Kostnadsestimatet er tatt med under badet generelt.

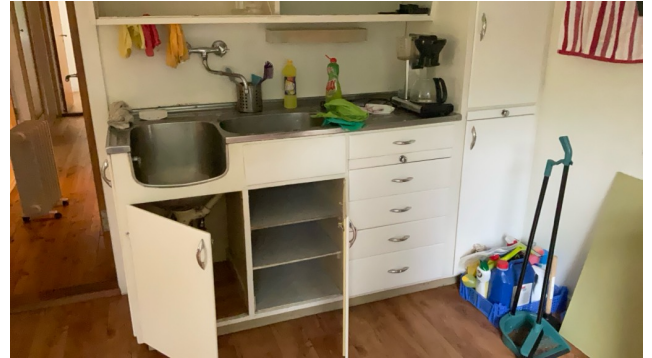
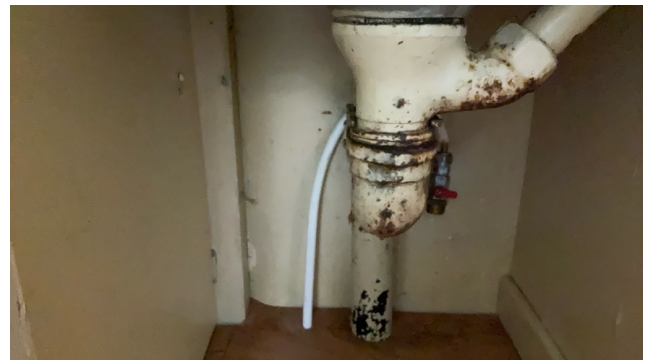
1. ETASJE > KJØKKEN

- Det er påvist skader på overflater/kjøkkeninnredning utover normal slitasjegrade.
- Kjøkkeninnredningen er av eldre dato, og den mangler bruksfunksjoner/løsninger som er forventet på et kjøkken.

Det er registrert rustskader på avløpsrør fra utslagsvasken.

- Det er påregnelig med utskiftning/utbedringer av kjøkkeninnredningen.

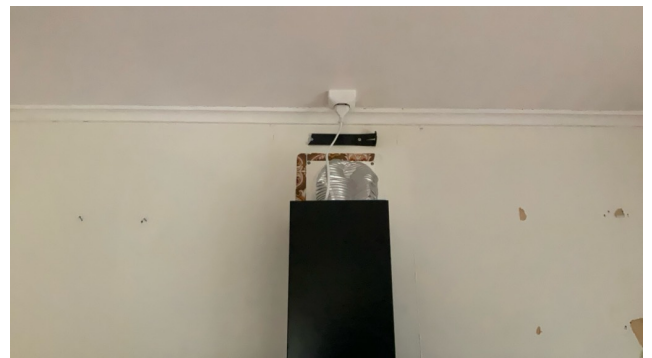
! TG 2 Avtrekk

- Det er avvik:
Kanalen som går ut er flatklemt.

Det må foretas oppgraderinger

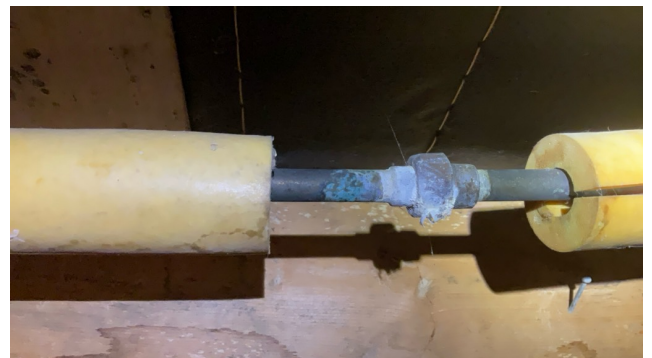
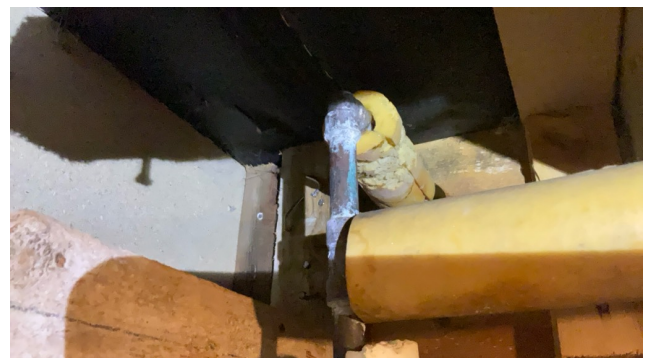
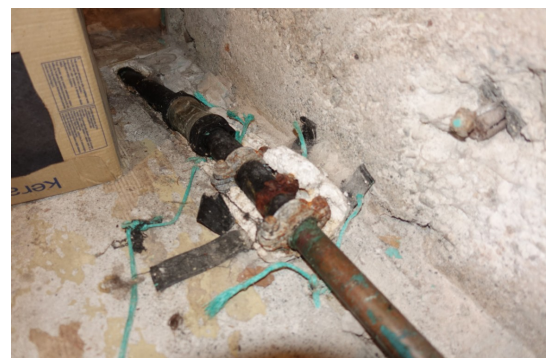
- Det er påvist skade som følge av angrep av fukt/råte.

Rommet har skader og har ikke fungerende funksjoner. Rommet står foran full fornying.

Eldre vannrør har blant annet større sannsynlighet for lekkasjer, noe som kan føre til omfattende og kostbare vannskader i boliger.

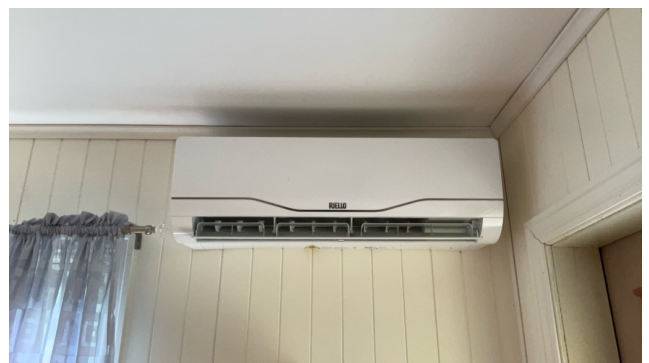
TG 2 Ventilasjon

- Det er påvist mangelfull ventilasjon på ett eller flere rom i boligen.

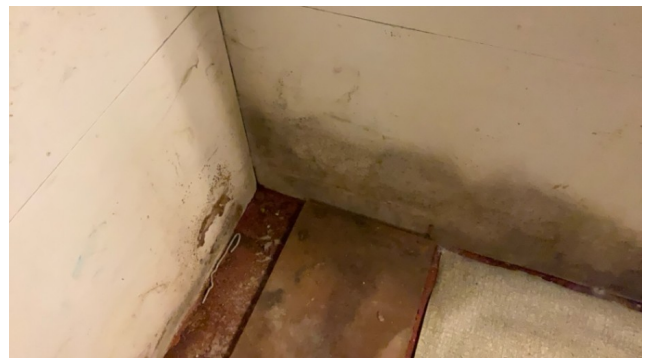
TG 3 Fuktsikring og drenering

Det er viktig å være oppmerksom på at en utskiftning av dreneringssystemet ikke nødvendigvis vil medføre redusert fuktinnhold i murkonstruksjonen. Årsaken kan være at fuktransporten ikke primært er relatert til dreneringsforhold, men til kapillære trekk i selve murmaterialet. Slike kapillære opptrekk fra grunn og omkringliggende masser kan forekomme uavhengig av drenerings funksjon, og tiltak bør derfor vurderes direkte mot murens egenskaper og oppbygning
