# Tilstandsrapport

Enebolig

Våglandsvegen 95, 6683 VÅGLAND

Befaringsdato: 10.10.2024

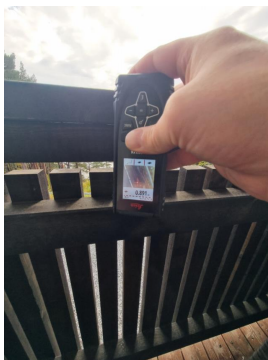
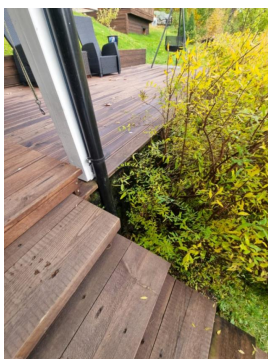
### Vurdering av avvik:

- Det er ikke krav om utbedring av rekkverkshøyde opp til dagens forskriftskrav.
- Rekkverk må monteres for å lukke avviket.

**Kostnadsestimat:** 10 000 - 50 000

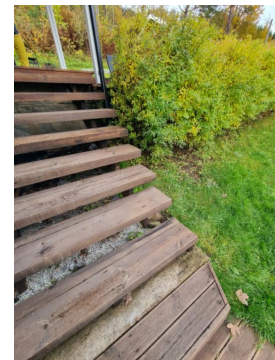
## TG 3 Utvendige trapper

Utvendig trapper i tre.

### Vurdering av avvik:

- Rekkverk må monteres for å lukke avviket.

**Kostnadsestimat:** 10 000 - 50 000

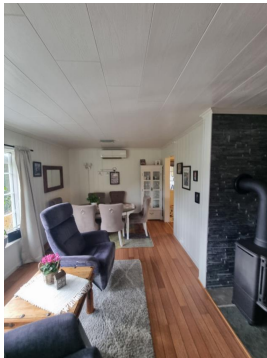
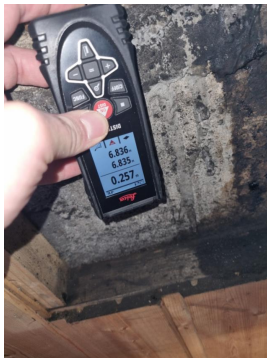
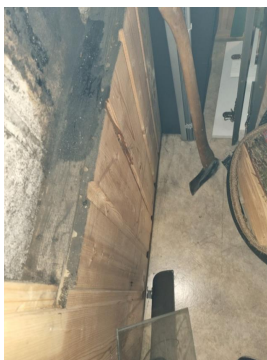
### Vurdering av avvik:

- Pipevanger må gjøres tilgjengelig.
- Det må foretas tiltak for å lukke avviket.
- Det anbefales å montere ildfast plate under luker på pipe.

Kostnadsestimat: 10 000 - 50 000
